航空事故調査報告書

全日本空輸株式会社所属 JA104A
三菱重工業株式会社所属 製造番号1001

航空・鉄道事故調査委員会

所 属 全日本空輸株式会社
型 式 エアバス・インダストリー式A 3 2 1 - 1 3 1型
登録記号 JA 1 0 4 A
発生日時 平成14年1月21日 13時03分ごろ
発生場所 函館空港

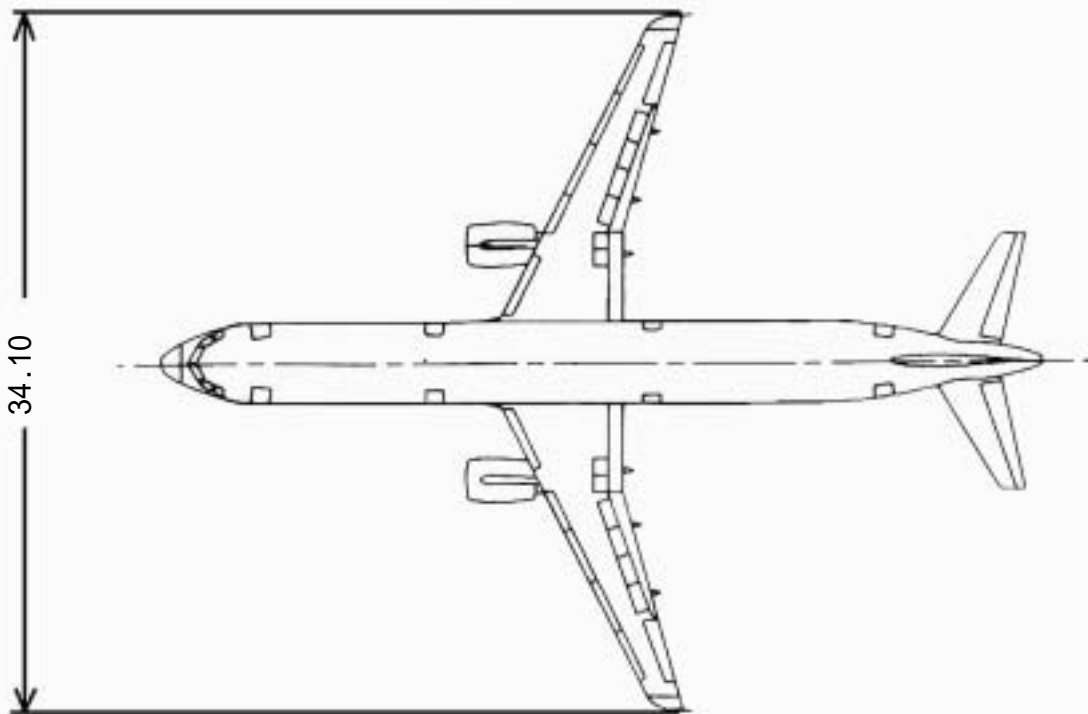
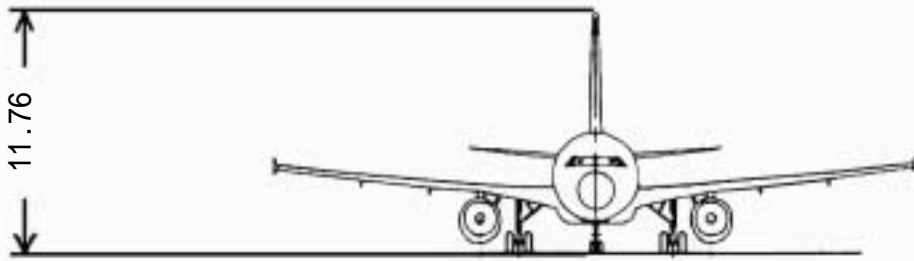
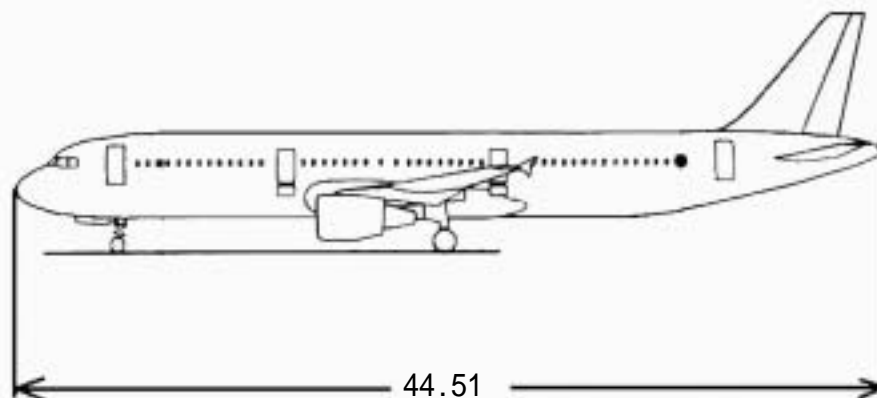
付図2 エアバス・インダストリー式A321-131型三面図

A 3 2 0 型機の全長は37.57mであるのに対し、A 3 2 1 型機では44.51mである。この機体長の違いから、A 3 2 1 型機は、A 3 2 0 型機に比べ、着陸時に胴体後部の下面を滑走路に接触させない引き起こし操作の許容角度が小さくなっている。全日空(株)のAORによれば、A 3 2 0 型機では、この角度が、通常ランディング時は13.5°、ハードランディング時は11.7°であるが、A 3 2 1 型機では、同11.2°、同9.7°であり、胴体が長くなった分だけA 3 2 0 型機に比較して小さい角度となっている。

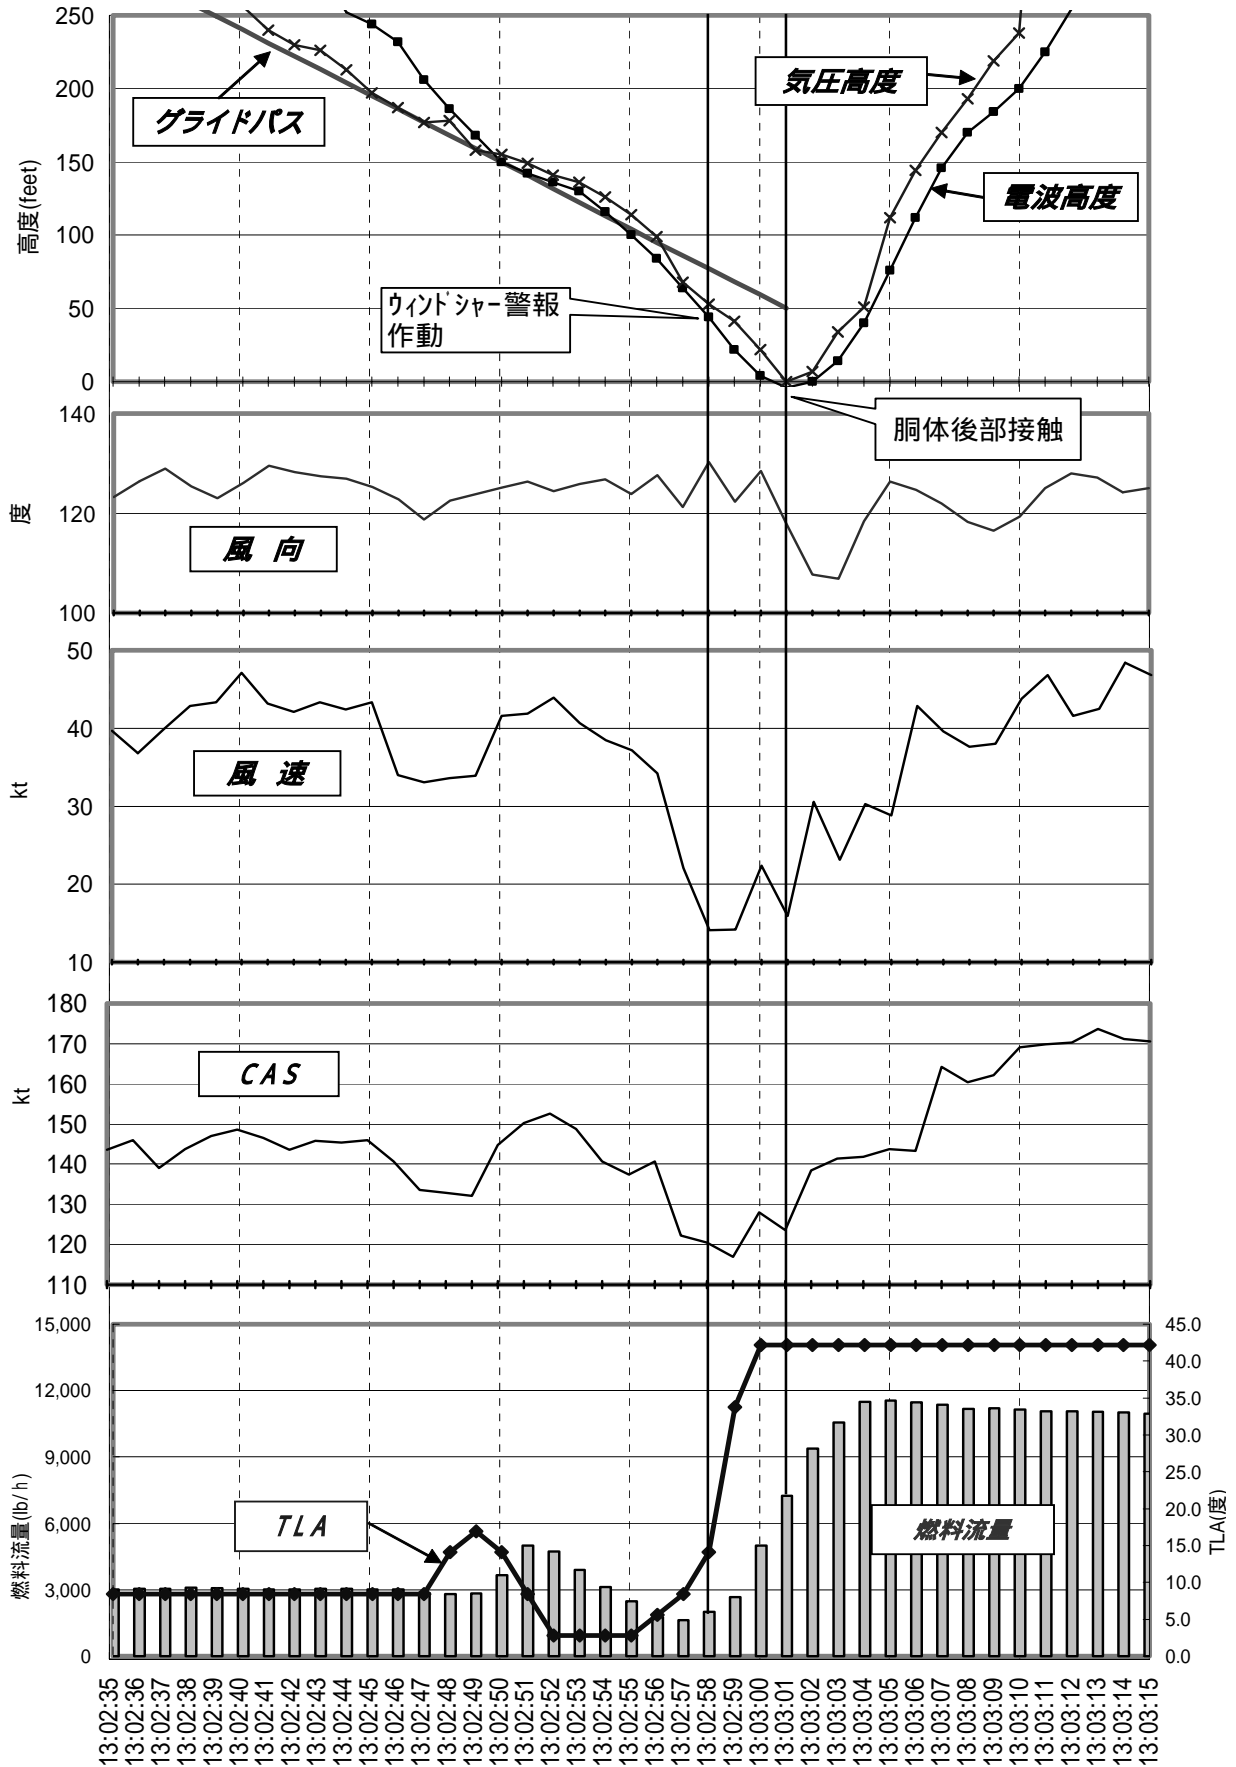
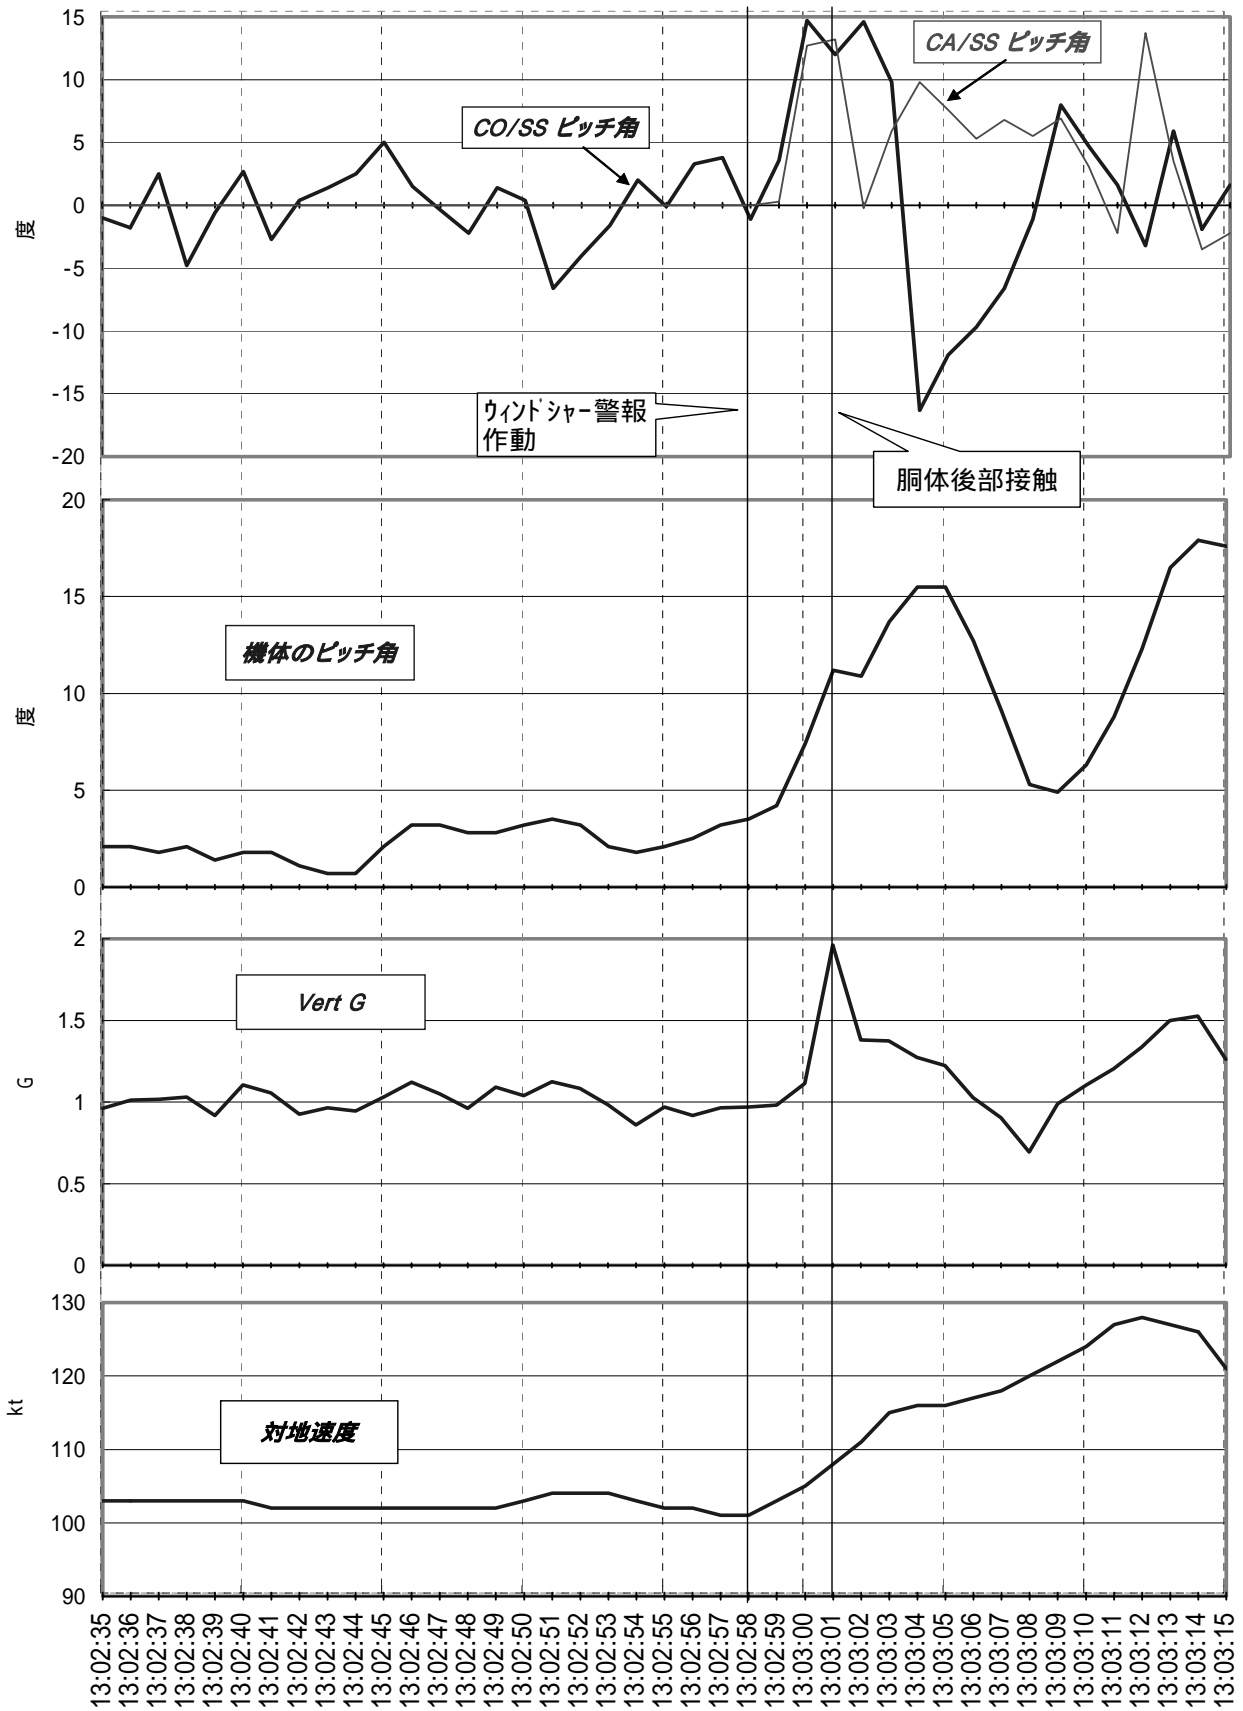
付図 8 - 1 D F D R等の記録 1

13時02分58秒ごろ、ウインドシャー警報が作動した。

同02分59秒ごろ、副操縦士と機長のサイドスティックが、同時に機首上げ側に引く操作が行われていた。

同03分01秒ごろ、約1.9Gの垂直加速度が記録されていた。このとき、機長側のサイドスティックは、それまでの機首上げ側の位置から中立位置へ変化し始めていた。

同03分02秒ごろ、主車輪が接地したことが記録されていた。このとき、機長側サイドスティックは、中立位置から機首上げ側へ変化し始めていた。同時に、副操縦士側サイドスティックが、機首下げ側へ大きく操舵されていたが、同03分04秒ごろには、副操縦士のサイドスティックも機首上げの側へと引かれていた。

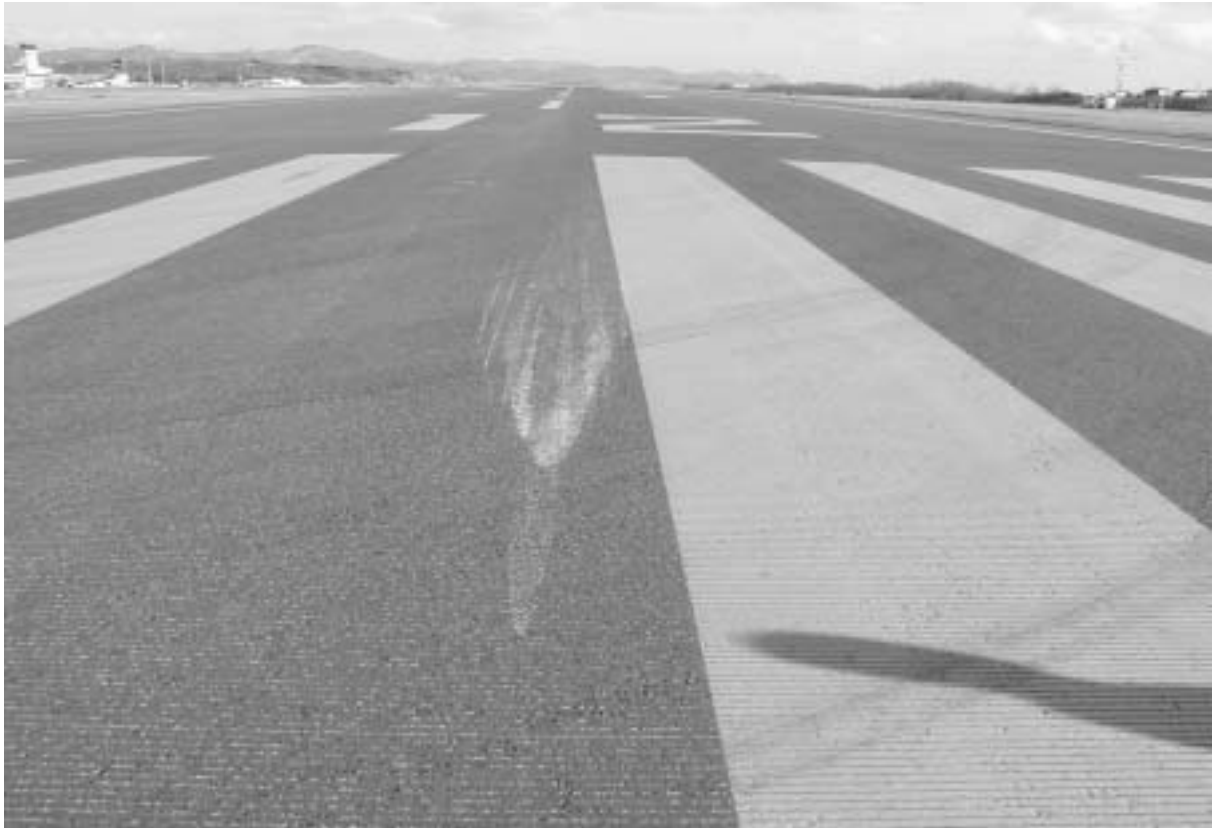
写真2 滑走路上の擦過痕

同機の胴体後部の下面が函館空港の滑走路に接触したと推定される痕跡が、滑走路12の進入端から離陸方向に向かって約14.0mの地点から長さ約15.9m、最大幅約80cmにわたり残されていたが、滑走路への損傷はなかった。

事故現場は滑走路12の滑走路末端標識上であり、進入端の内側約14.0mの位置から長さ約15.9m、最大幅約80cmの銀色の金属の擦過痕が残されていた。

同機の胴体後部下面のものと考えられる銀色の金属の擦過痕が、滑走路12の滑走路末端標識上に、進入端の内側約14.0mの位置から長さ約15.9m、最大幅約80cmで残されていた。この痕跡は滑走路と同方向に延びており、その中心は滑走路12の中心線から右に約90cmの位置であった。滑走路上の擦過痕と同機の胴体後部下面の擦過痕の幅はほぼ一致した。

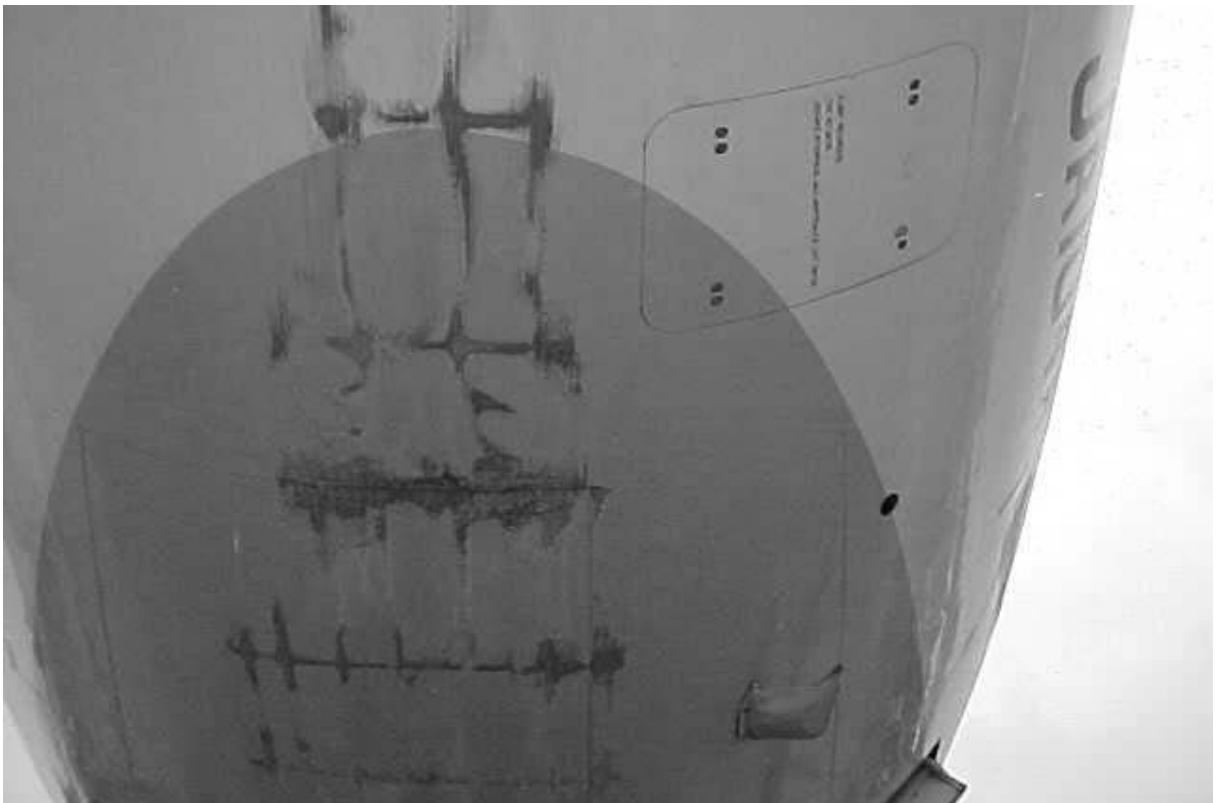
写真3 胴体後部下面の外板損傷

胴体後部下面の外板に長さ約4.6mにわたり、最大幅約80cmの擦過痕があった。

本事故は、同機が最終進入中に対地高度100ft付近から激しいウインドシャーに遭遇し、回復操作を行ったものの、上昇力の回復が間に合わなかったため、同機の胴体後部の下面が滑走路に接触し、後部フレーム及び後部圧力隔壁を損傷したことによるものと推定される。

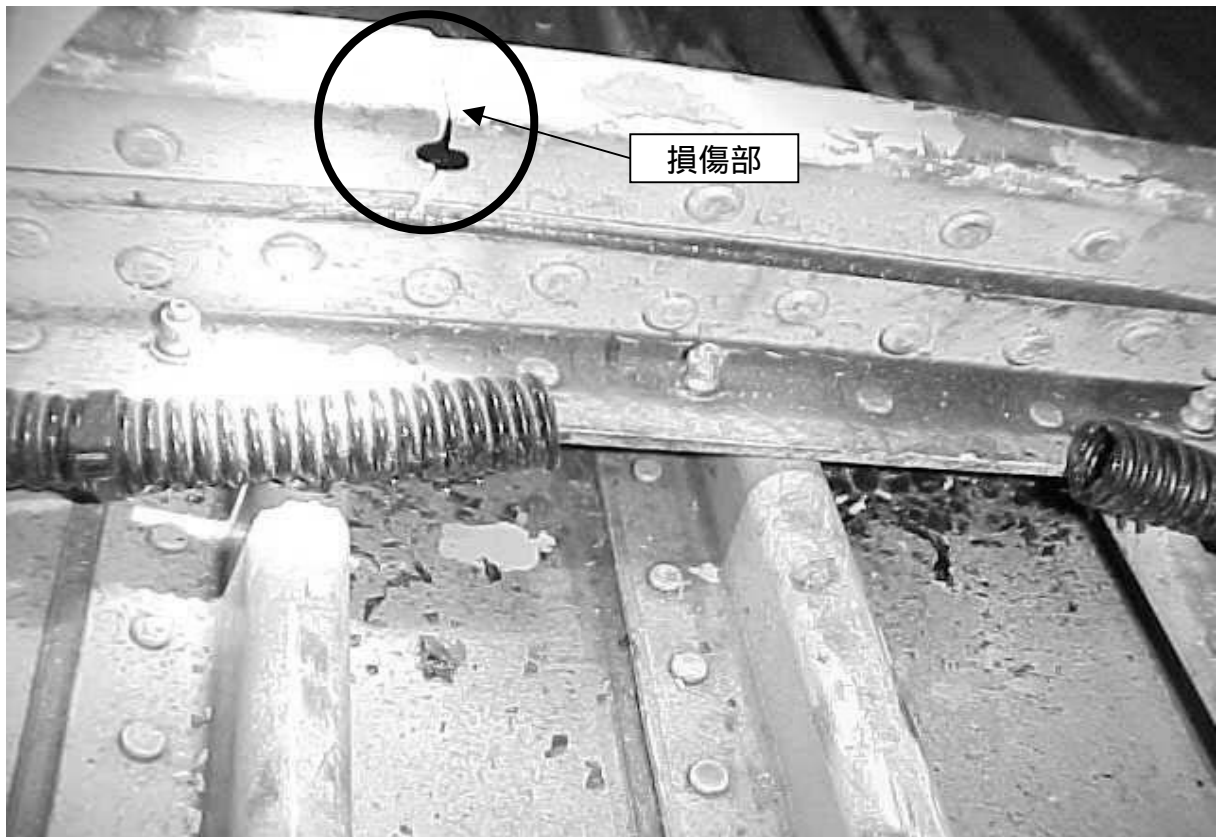
写真4 フレーム（#67）の損傷

擦過痕が認められた胴体後部の10本のフレーム(#63～#72)に変形があり、そのうち7本のフレーム(#63、#65～#70)に亀裂があった。また、亀裂のあったフレームと交差する4本のストリンガー(ストリンガー#:S41R～S39L)に変形があった。

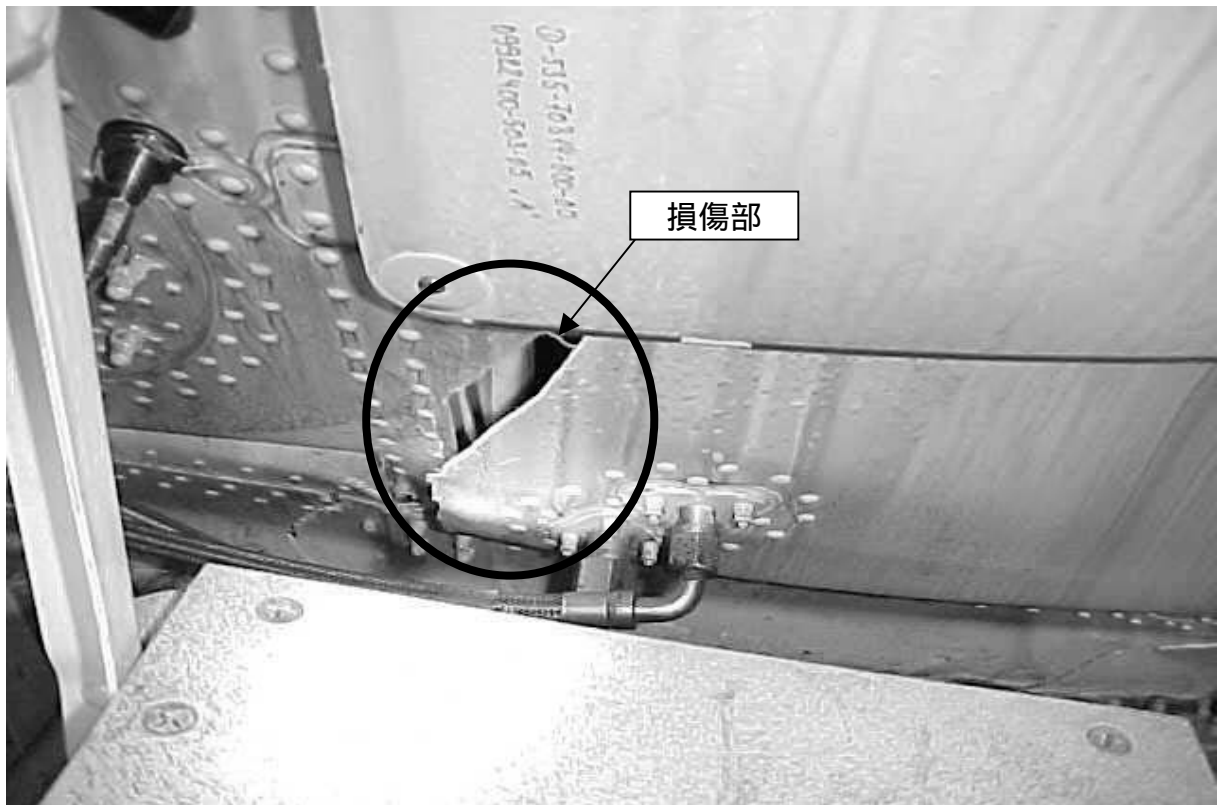
写真5 圧力隔壁の損傷

後部圧力隔壁の下部 2ヶ所に亀裂があった。

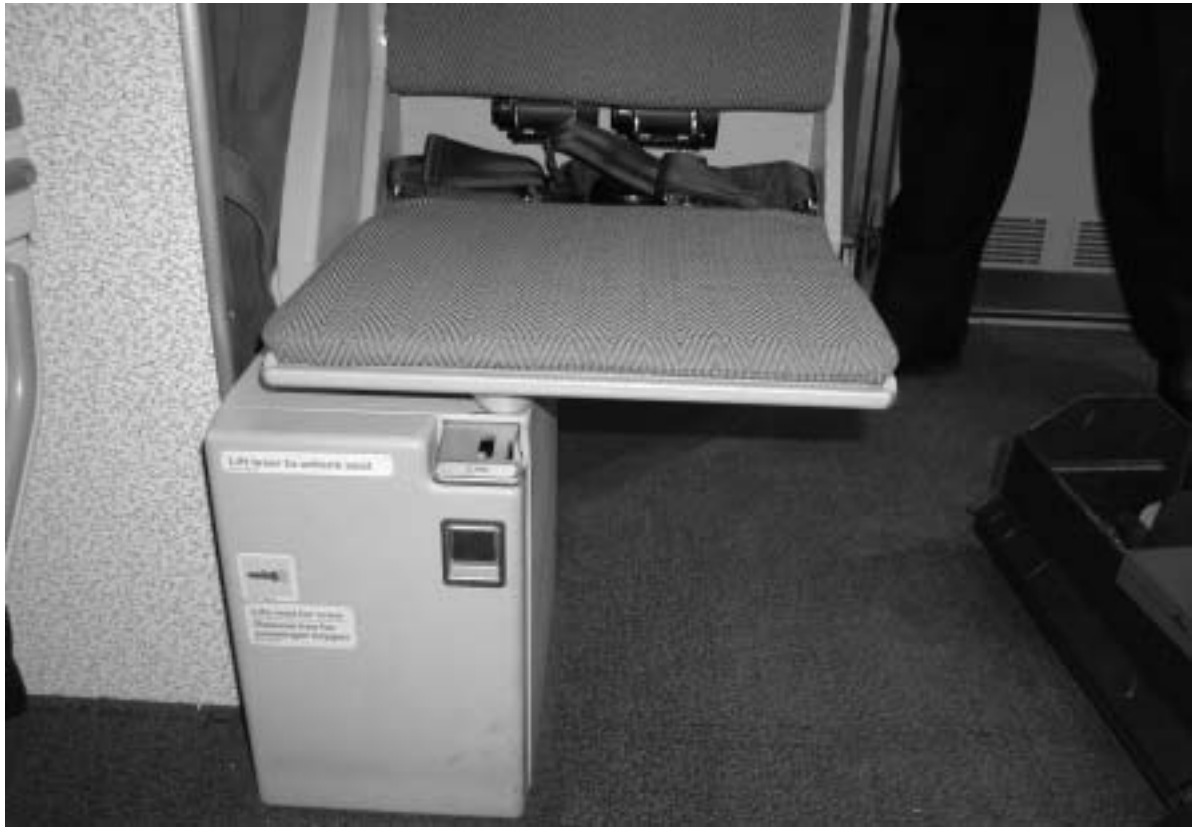
写真6 C A用後部座席

進入中、シートベルトとショルダー・ハーネスをしていた。横揺れはあったが、上下の揺れはなかった。着地直前に自分の下の方で、ぶつかった感じがした。シートごと叩き付けられた感じだった。CAの椅子は硬いもので、頭が痛くなった。着陸復行後、前方客室のCAからアナウンスがあり、その後、機長からもアナウンスがあった。

同型式機の型式証明取得時に適用された耐空性基準では、非常着陸状態においては、小規模な破壊着陸を行った場合でも、乗客及び乗務員が使用する座席は、下方に対して4.5Gの終極慣性力を受けても重傷を免れる設計としなければならない旨が定められている。このため、当該機の乗客及び乗務員の座席は、この基準を満足している。しかし、非常着陸状態以外で、着席した乗務員や乗客にかかわる負傷を防ぐための規定はない。

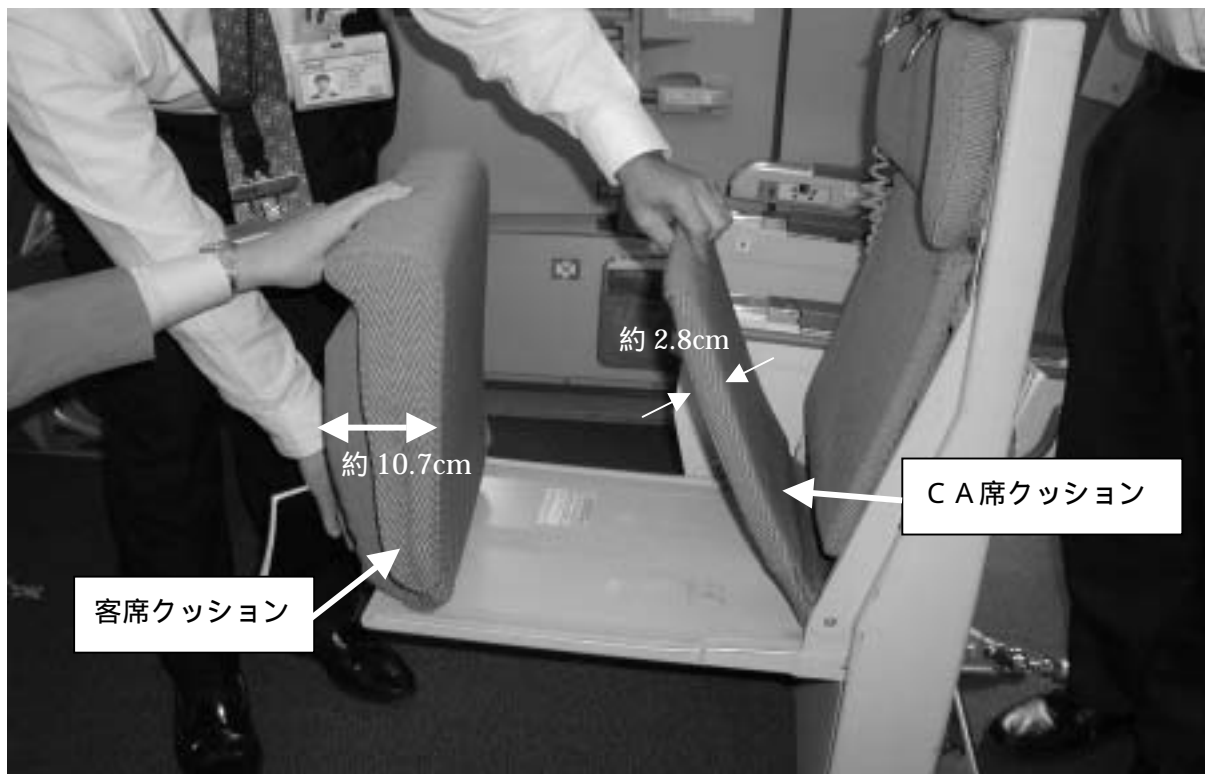
写真7 C A席と客席のクッションの比較

機長から気流が悪いとは聞いていたが、上空でのサービスはできた。進入中は、通常の揺れと変わらなかった。着陸の1～2分前は、機外は雲で真っ白な状況で、そのまま、落ちたという感じで衝撃があった。その後、着陸復行をしている旨のアナウンスを行った。私は、けがをしていないと思っていたのだが、当日19時に東京へ帰ってきて、尾骨が少し痛くなってきた。翌朝、04時ごろから更に痛くなってきたので、07時ごろ病院に行ったが、入院はしなかった。CAの椅子は板に近いものだ。
