# 航空事故調査報告書

三菱重工業株式会社所属 製造番号1001

航空・鉄道事故調査委員会

所 属 三菱重工業株式会社  
型 式 三菱式MH2000型（回転翼航空機）  
製造番号 1001  
発生日時 平成12年11月27日 14時40分ごろ  
発生場所 三重県鈴鹿市柳町

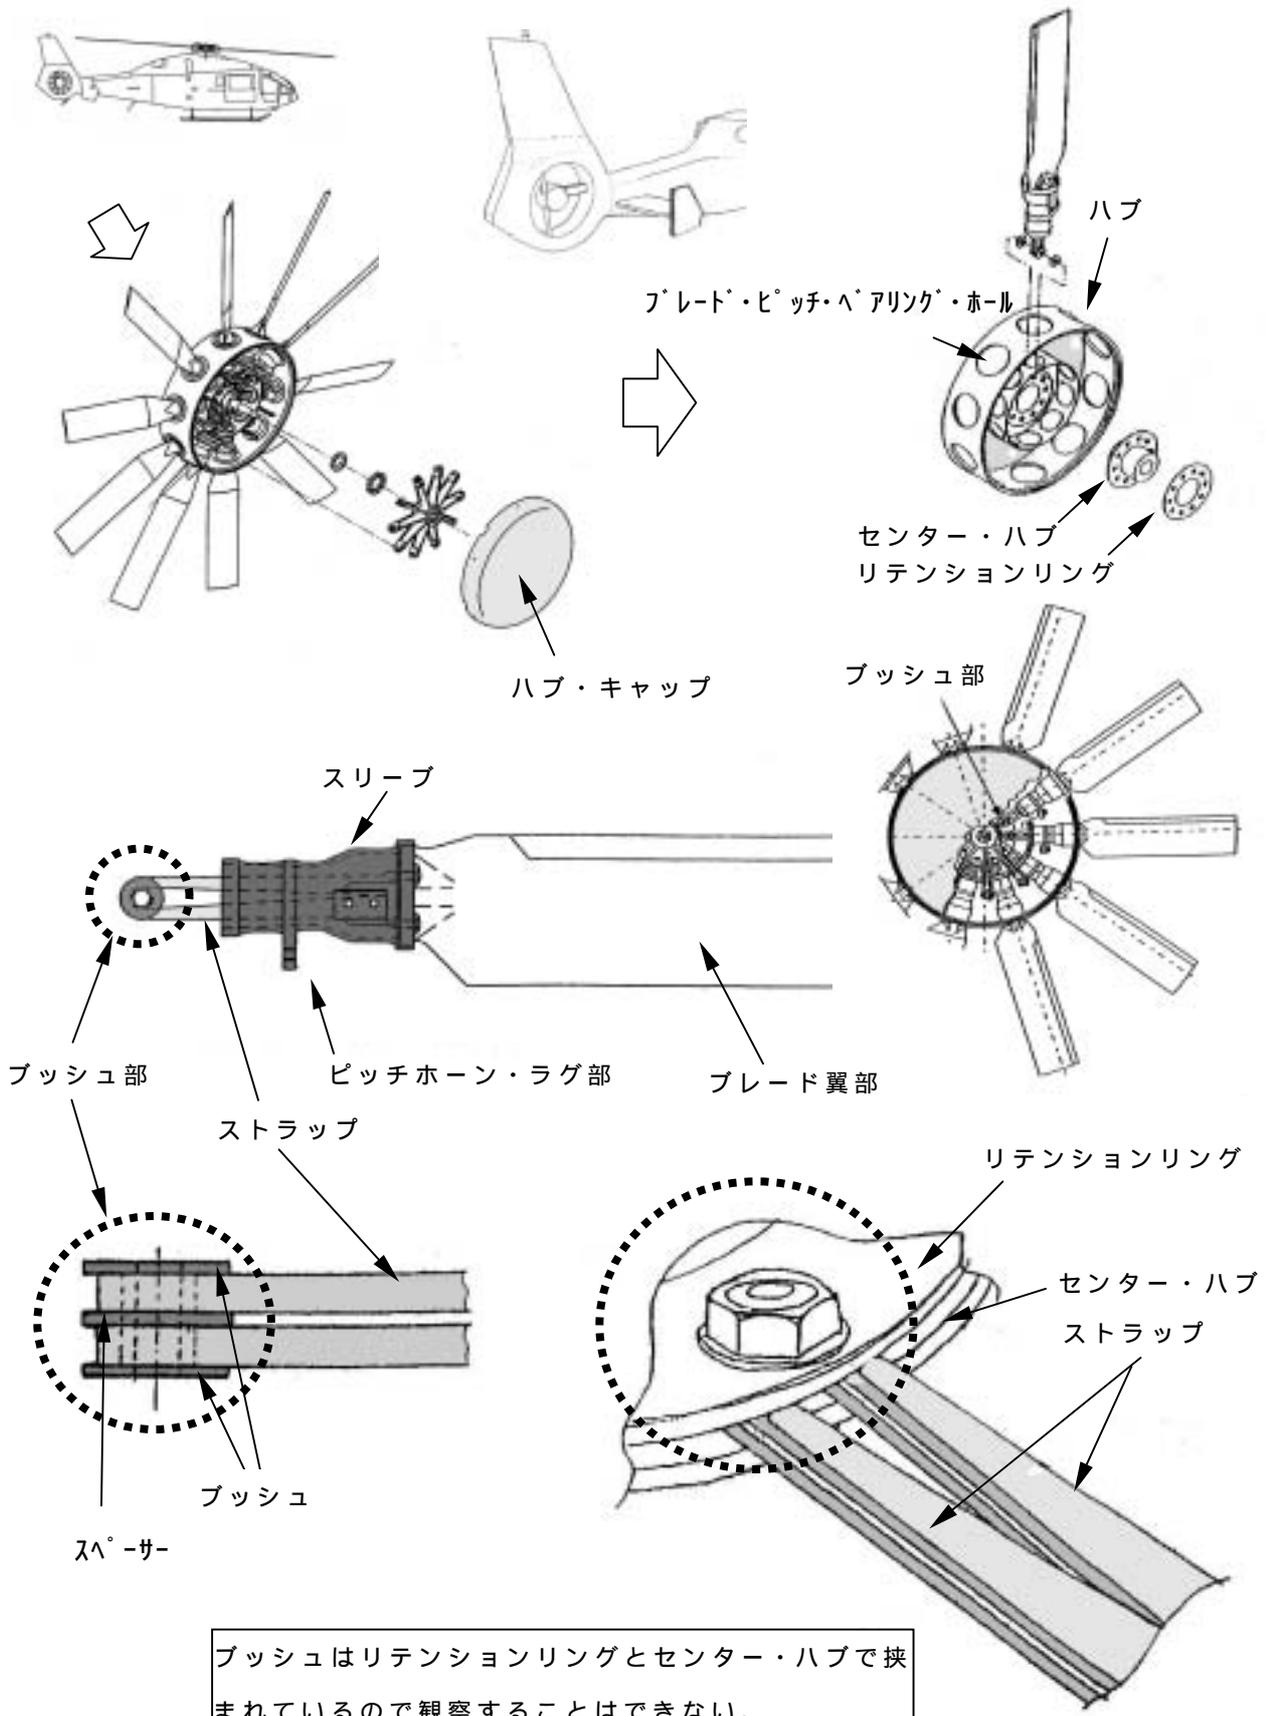
# 付図6 TRB及びハブ

50時間毎及び100時間毎の点検は、いずれもTRBを機体のハブに取付けたままハブキャップを取り外して行う目視点検であり、TRBをハブに装着したままの状態では、ストラップ取付部のブッシュ部は、ストラップを挟んでハブに取付けるセンターハブのフランジ及びリテンション・リングの下に隠れるため、損傷の有無を見ることはできなかった。

ブッシュはリテンションリングとセンター・ハブで挟まれているので観察することはできない。

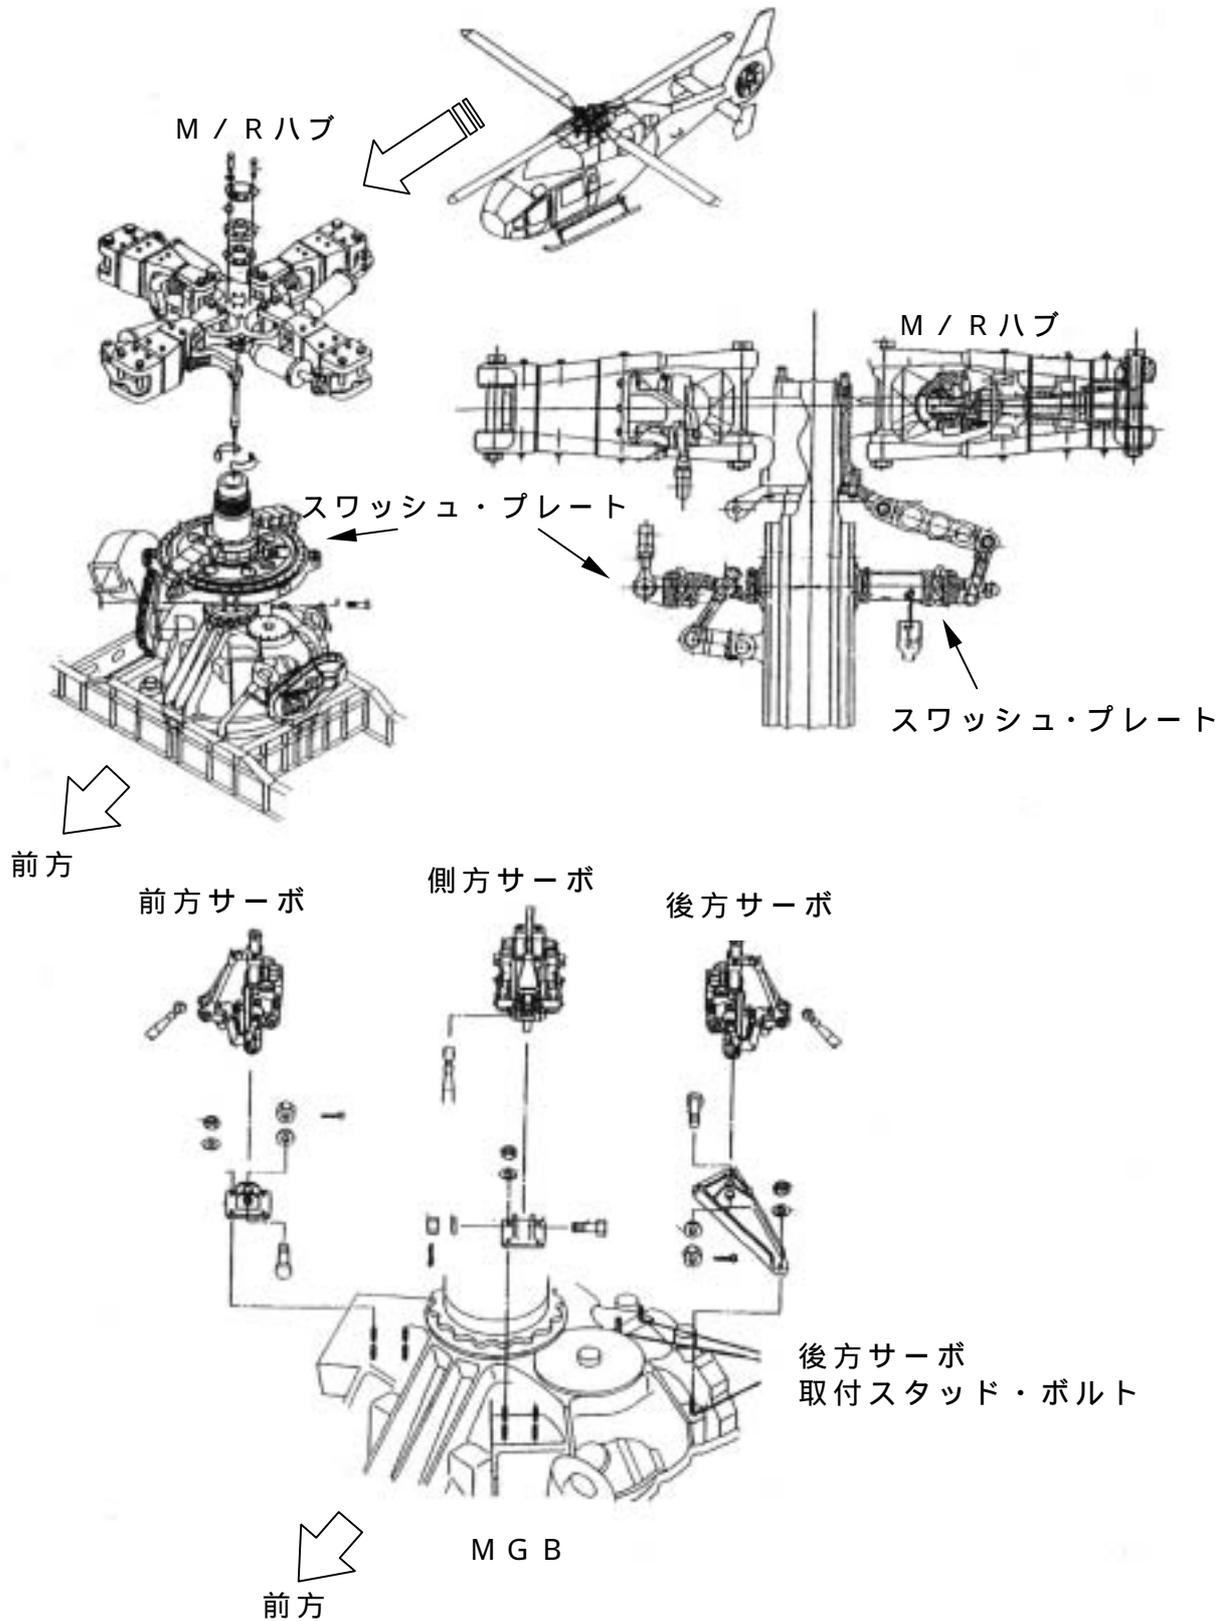
付図7 スワッシュプレート及びサーボ取付位置

墜落現場で同機の左舷リザーバー内の作動油がほぼ空となり、水田に作動油が流出していたのは、墜落時の衝撃で着陸装置が損傷して傾いたため、MRBが地面を叩いた反動でスワッシュプレートに大きな動きが発生し、2.13.5及び2.13.9で述べたように、スワッシュプレートを支えている3本のM/Rサーボ・アクチュエーターのうち、後方サーボ・アクチュエーターのサーボ取付けスタッド・ボルト3本がすべて破断してサーボ・アクチュエーターが持ち上げられ、左舷作動油圧系統の配管が引張られた際、ホースのカップリング・ナットが緩んで作動油漏れが起きたことによるものと推定される。このこと及び作動油圧系統の配管に損傷はなく異常が認められなかったことから、飛行中における作動油圧系統は正常であったものと推定される。

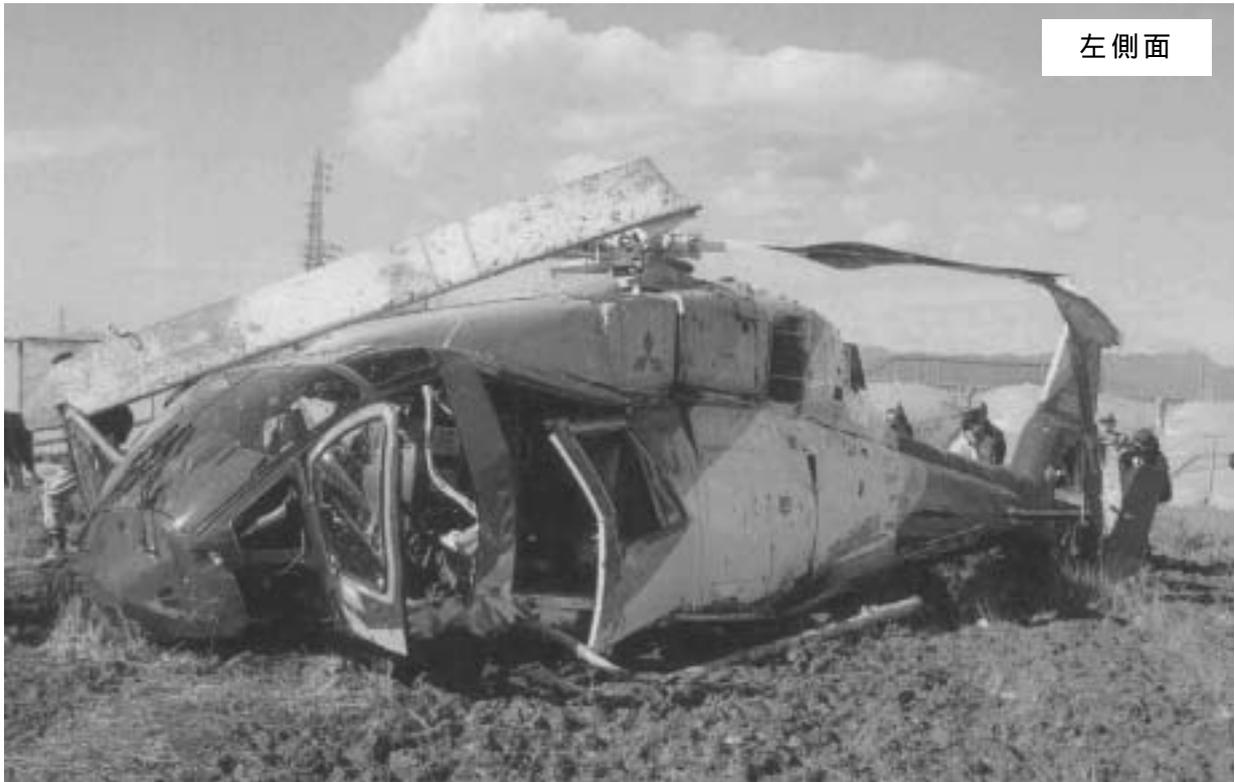
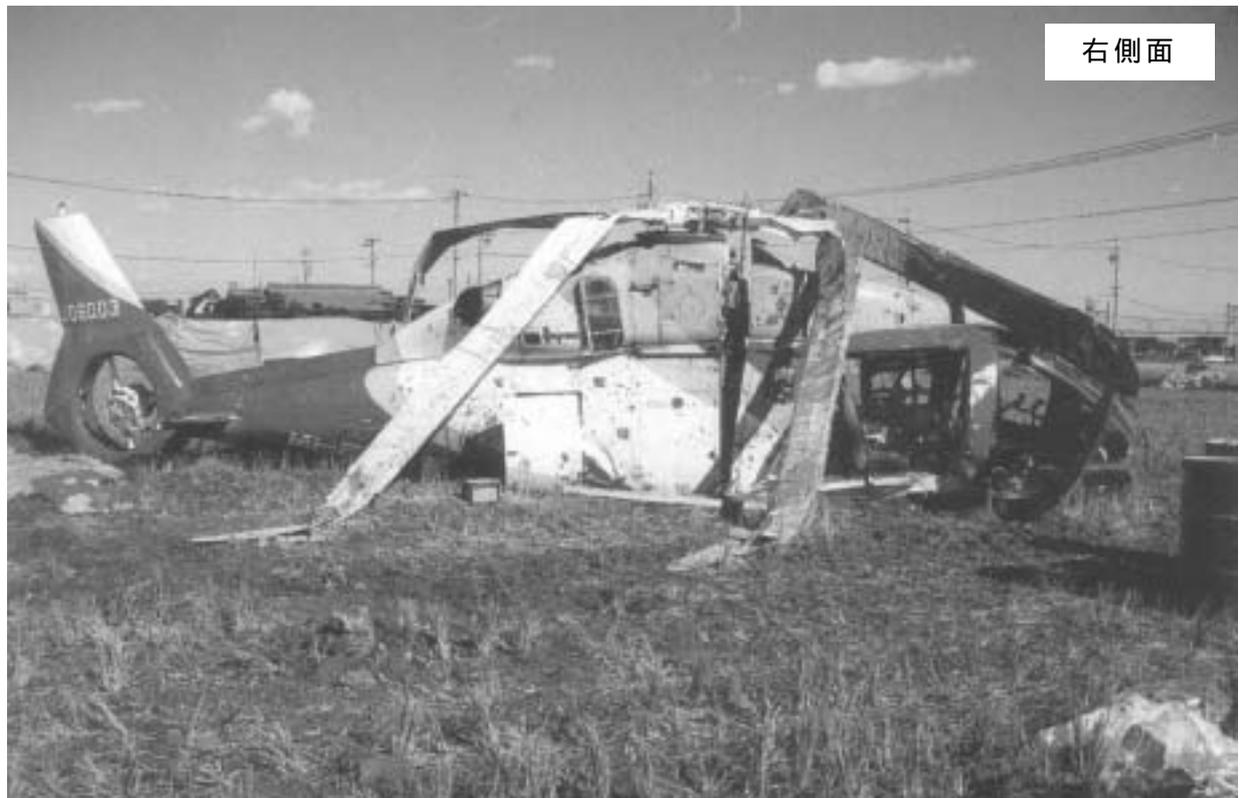
# 写真 1 事故機

(1) 胴体は、キャビン後部隔壁と後部胴体構造の間のわずかな隙間がV字型に大きく開いていた。着陸装置の前部クロス・チューブが取付けられている床面下のキール・ビーム部が破壊して操縦席付近の床面中央部が盛り上がり、山形になっていた。また、胴体下面には、着陸装置が破断して地面に直接接地したことによる損傷があった。

(6) 座席は、損傷して衝撃吸収構造部のほとんどが底着きし、大きな衝撃荷重がかかったことを示していた。特に操縦席は激しく損傷し、床が変形して左右の座席とも外側に大きく傾いていた。

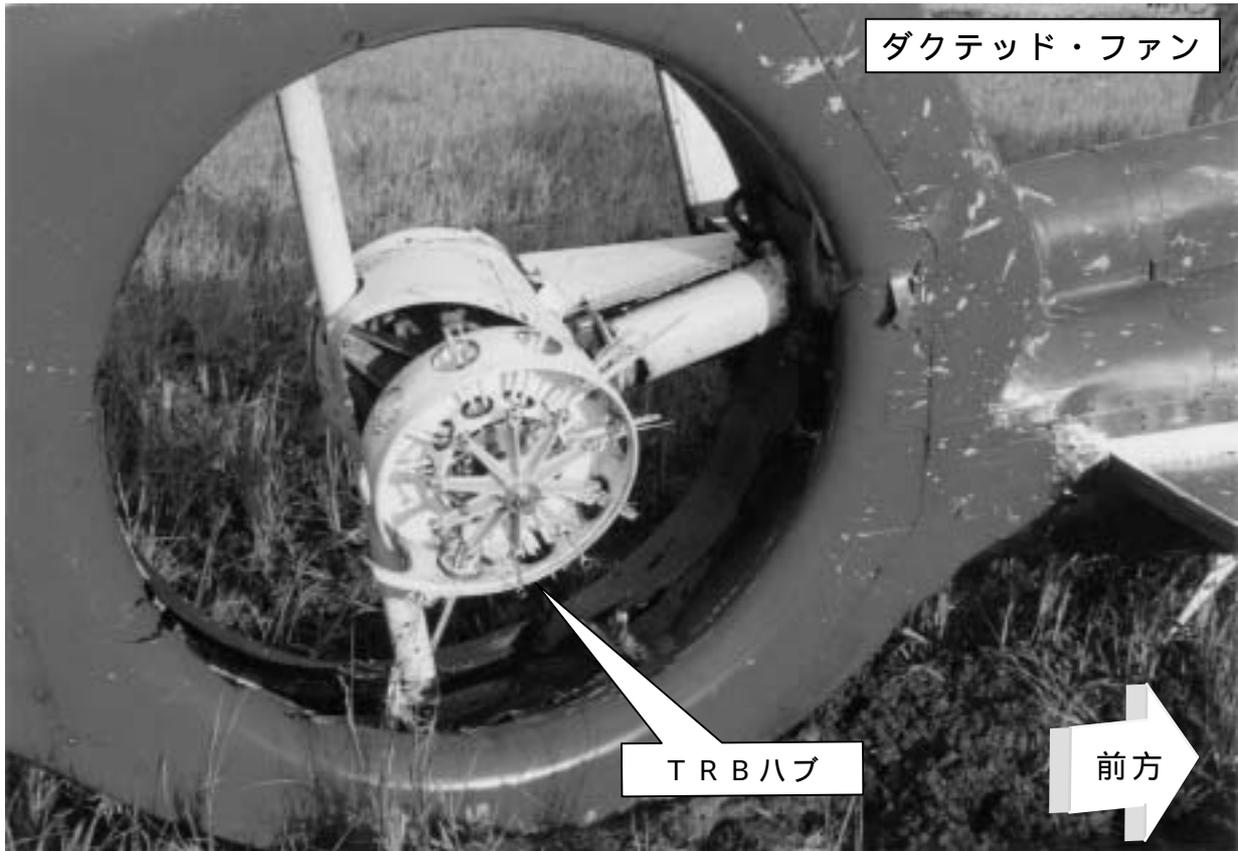
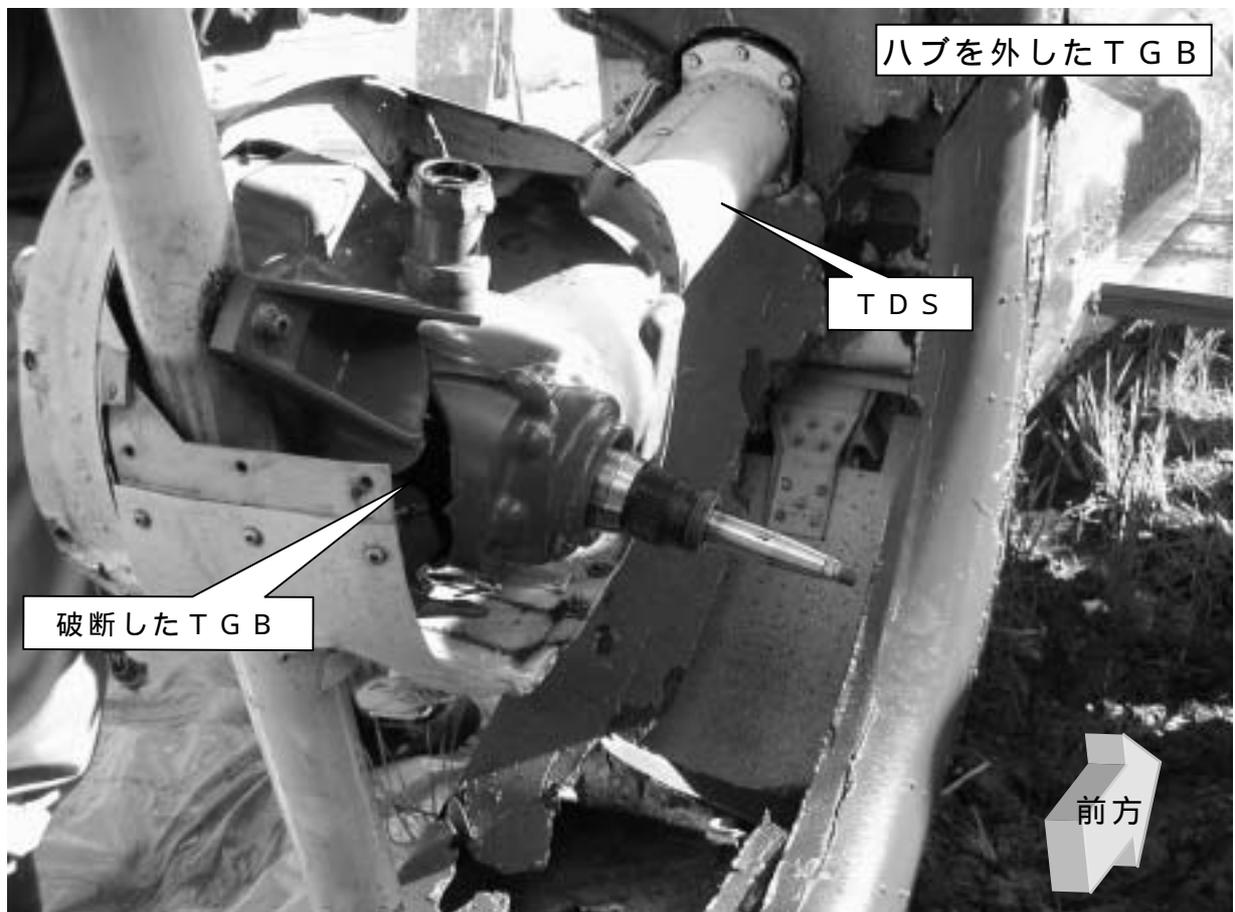
写真2 ダクテッド・ファン及びT G B

TDSは、TGB前方(テール・ブーム後端)付近で破断していた。

T/Rハブ外周部のブレード・ピッチ・チェンジ・ベアリング・ホール部10ヶ所のうち、No.10TRBが装着されていた部分が、大きく外側にめくられて破損していた。

2.13.7で述べたように、TGBの破断面を解析した結果、疲労による破壊の痕跡は認められなかったこと、及びMGBに取付けられたセンサーからDAT記録装置に入力されたTRB及びTDSの振動が、一定期間に、より高いレベルで検出されていたのは、最初の1枚のTRBの飛散が始まり、TDSの回転にアンバランスな力が継続して作用したことによるものと推定される。このことから、TRBが破断する際、一部のTRBが喪失した状態で残余のTRBが回転することにより、TGBにアンバランスな遠心力荷重がかかり、TGBのラグ付近が割れ、TGBが垂れ下がったと推定される。また、TGBに接続されているTDSも偏心して垂れ下がり、TDSがサポート・チューブ取付けスクリューの先端に接触し、TDSがスクリューにより急速に削り込まれて、TGB直前で切断されたものと推定される。

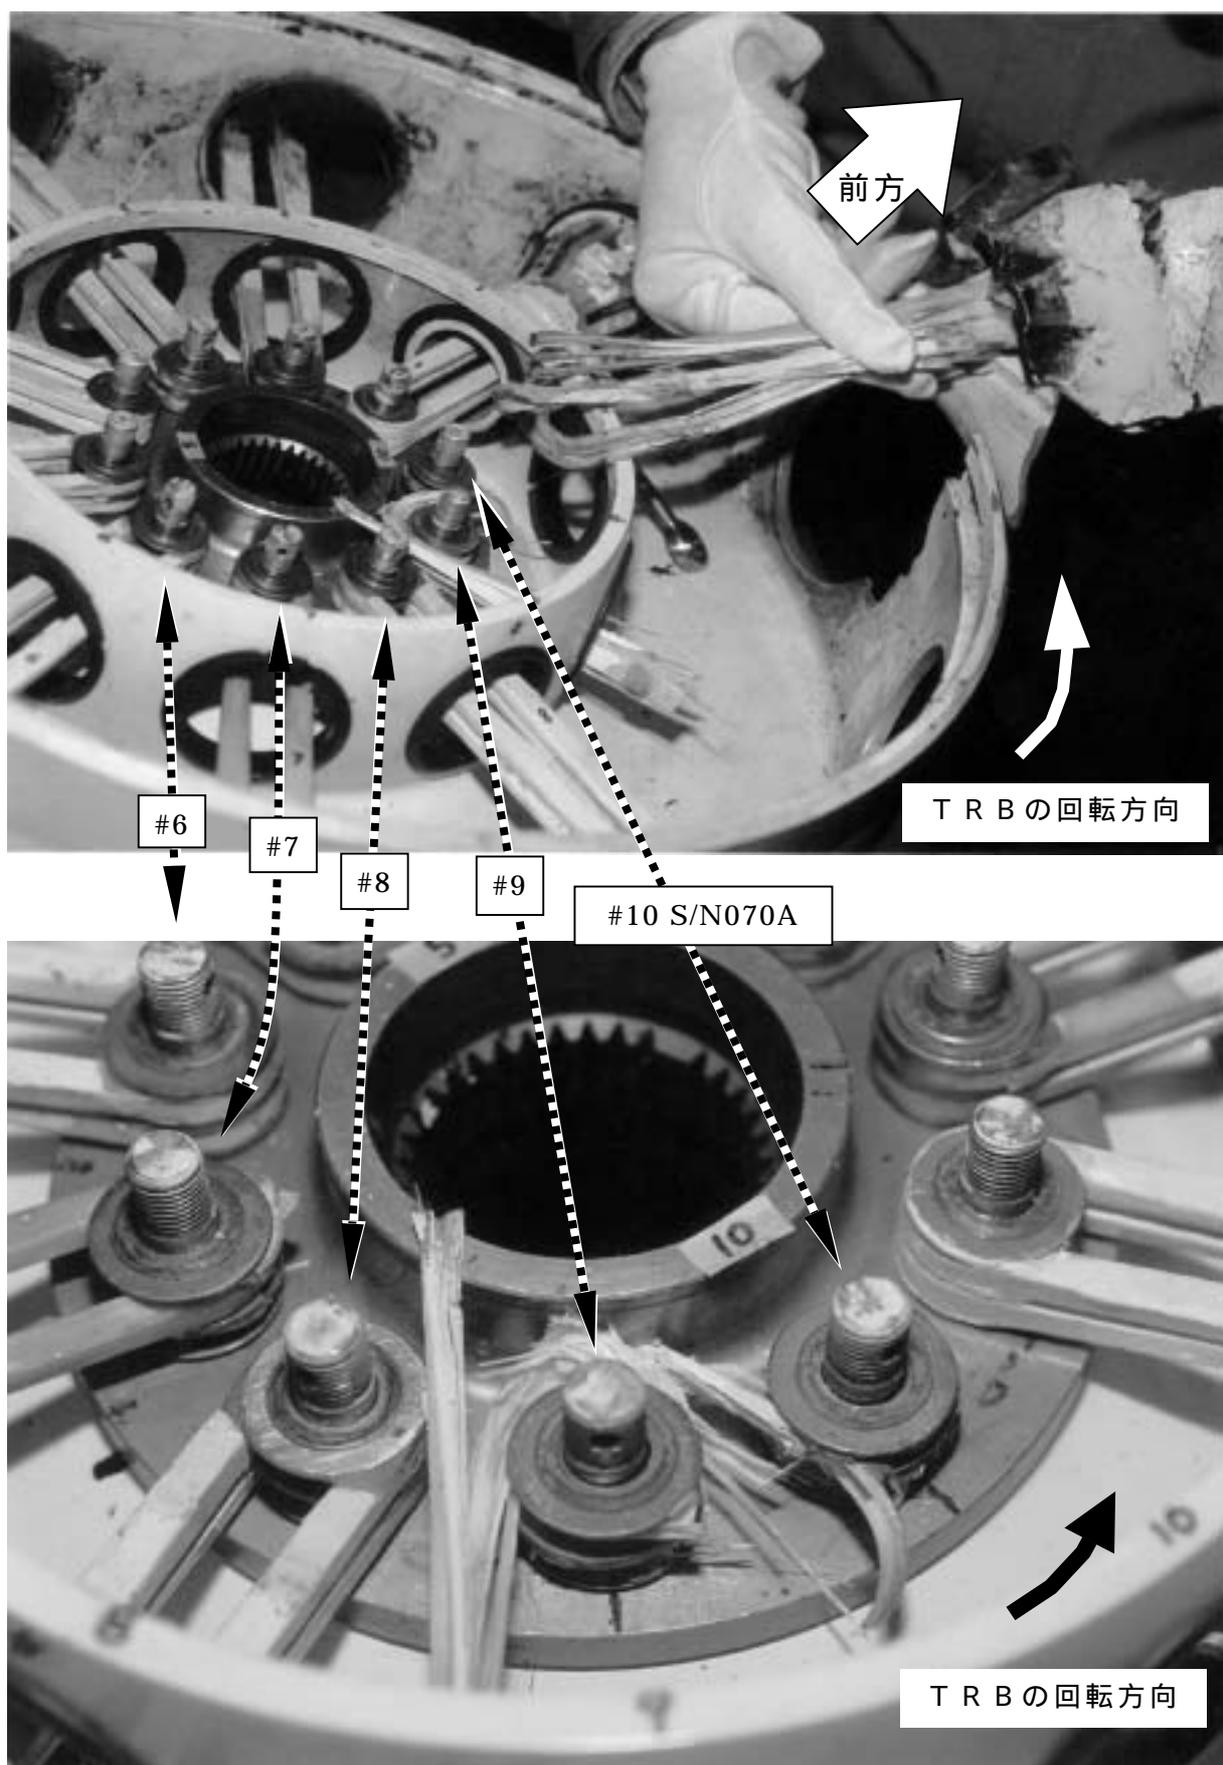
写真3 破断したTRB取付ラグ部

同機が、四日市市塩浜地区上空を高度4,000ftで106%NrによるVhの試験飛行中、No.10TRBのストラップがブッシュ部で疲労により破断し、No.10TRBが遠心力によりスリーブごと取付部から外れたものと推定される。2.13.6.1及び2.13.6.2で述べたことから、No.10TRB先端がダクト部内周と接触して、これを破損させながら隣接する後続のNo.9TRBの前縁にも接触し、破壊が連鎖したと推定される。さらに、3.1.5(4)で述べたように、一部のTRBが喪失した状態で残余のTRBが回転することにより、TGBにアンバランスな遠心力荷重がかかり、TGBの取付部ラグ付近でケースが割れ、TGBが垂れ下がったと推定される。これにより、残ったTRBがダクトの内側と接触してTRBの破壊が連鎖して、すべてのTR

注：#番号はTRBの取付位置の番号を示す。

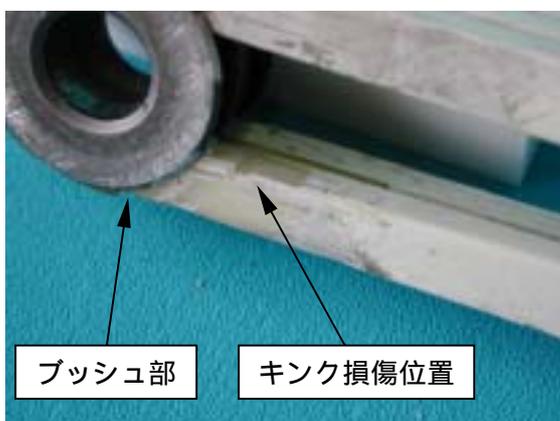
図1 ブッシュ部付近のキンク損傷位置

No.10 TRBの破断の経過を推定するために他のすべてのブレード・ストラップの外観調査を進めたところ、ブッシュ近くの損傷を暗示させるものとして、No.3ブレード・ストラップのブッシュ部の直近に、繊維束の圧縮によるキンク損傷と、樹脂割れが激しくなって層間剥離状になった部位が観察された。

当該部の詳細な外観検査及びSEM検査の結果、ストラップのブッシュ部付近に圧縮荷重によりキंकが生じ、更に一部繊維が破断を生じていた。

当該状況は、繊維強化複合材の一方向材に圧縮荷重が作用した時に特有の現象であって、キंकバンド形成(Kink-Band Formation)として知られているものであるが、その形成角度から、純粹の圧縮によるものでなく、ねじり荷重と複合した圧縮荷重下での破損と推定された。また、樹脂割れは斜めに生じていることから、繊維束が切断されているものも観察された。

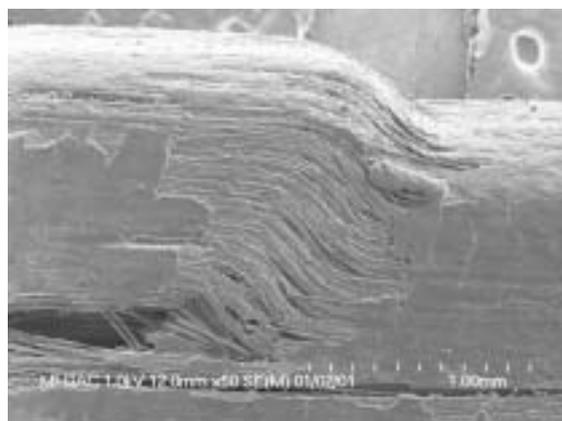
図2 キンク損傷の拡大図  
（電子顕微鏡による観察写真）

キंक損傷は、TRB回転方向の後側のストラップ・ブッシュ部直近に、ねじり荷重と複合した圧縮荷重が作用して、繊維束が剥離してできたと推定され、層間剥離も認められた。

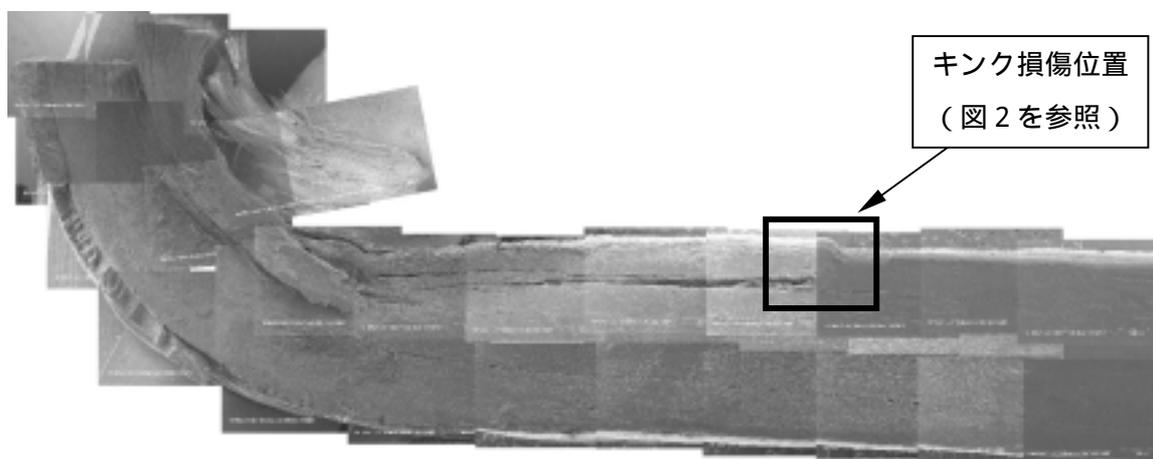
図3 ブッシュ部及びその周辺（電子顕微鏡による観察写真）

また、U字型のストラップ・ブッシュ部の内側面は、大きな繊維束が断裂して抜けた後の繊維束の断片、短く切断された繊維の残片等が混在しており、フレッティング(ここでは、摩擦疲労により繊維が一部破断及び繊維を波立たせる現象をいう。)が起き、次に繊維束に曲げ荷重の影響を含んだ折損が発生したと推定できた。

これらの観察結果の解析から、ストラップの破断は、ねじりの強制変位と引張り荷重の繰り返しによる、ブッシュ部周りの疲労による破断であると推定された。

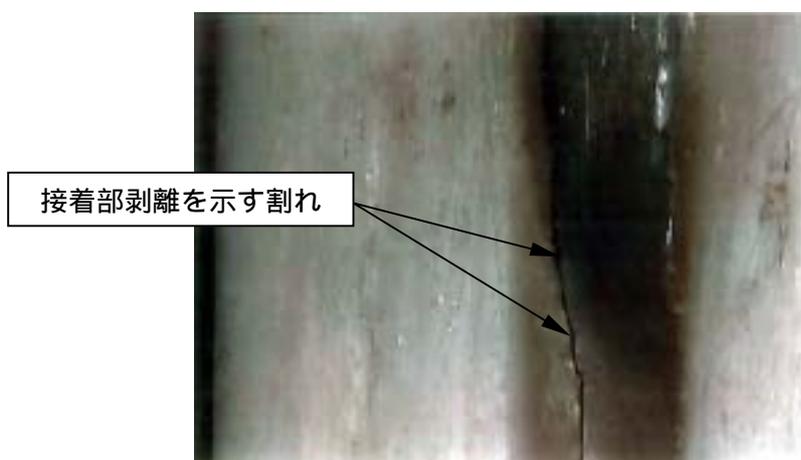
図4 ストラップとスペーサ間の接着部の剥離  
(ファイバースコープ顕微鏡による観察写真)

室温による試験では、早い段階から繰返し数100回程度までに、断続的な可聴音が発生した。このことから、ストラップとブッシュ及びストラップとスペーサ間の接着部の剥離が発生し、進展してフレットングが発生する要因となることが考えられた。(図4参照)

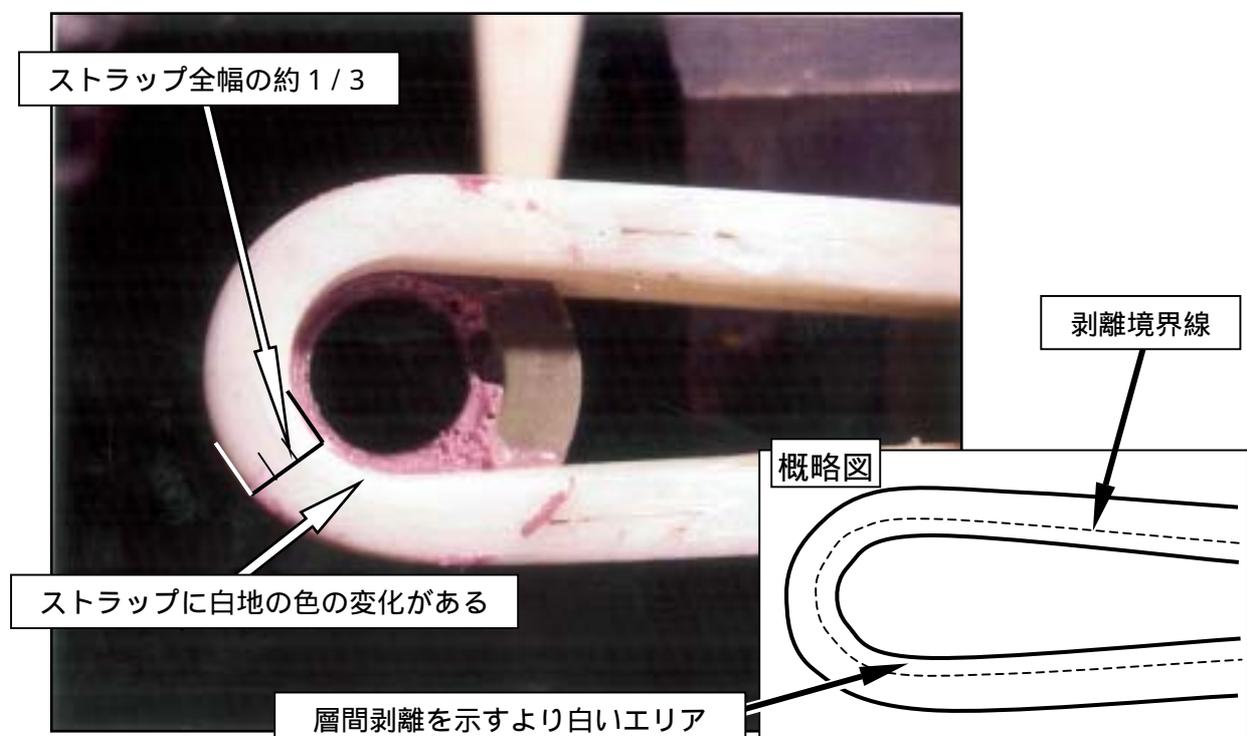
図5 ストラップ全幅の内面から約1/3の位置の層間剥離

昇温状態での試験では、繰返し数が200回前までに、事故機のNo.3TRBストラップと同様に、ストラップ・ブッシュ内面からほぼ1/3の位置で層間剥離(図5参照)を示した。その後、300回から500回では、主損傷以外の小剥離の密度が少し増加するが、それ以降表面からの観察では、目立った密度増加はなかった。
