航空事故調査報告書

航空・鉄道事故調査委員会

中日本航空株式会社所属 J A 0 2 1 N

所 属 中日本航空株式会社
型 式 ユーロコプター式 A S 3 5 0 B 3 型 (回転翼航空機)
登録記号 J A 0 2 1 N
発生日時 平成 1 4 年 1 1 月 5 日 0 9 時 3 5 分ごろ
発生場所 奈良県吉野郡川上村

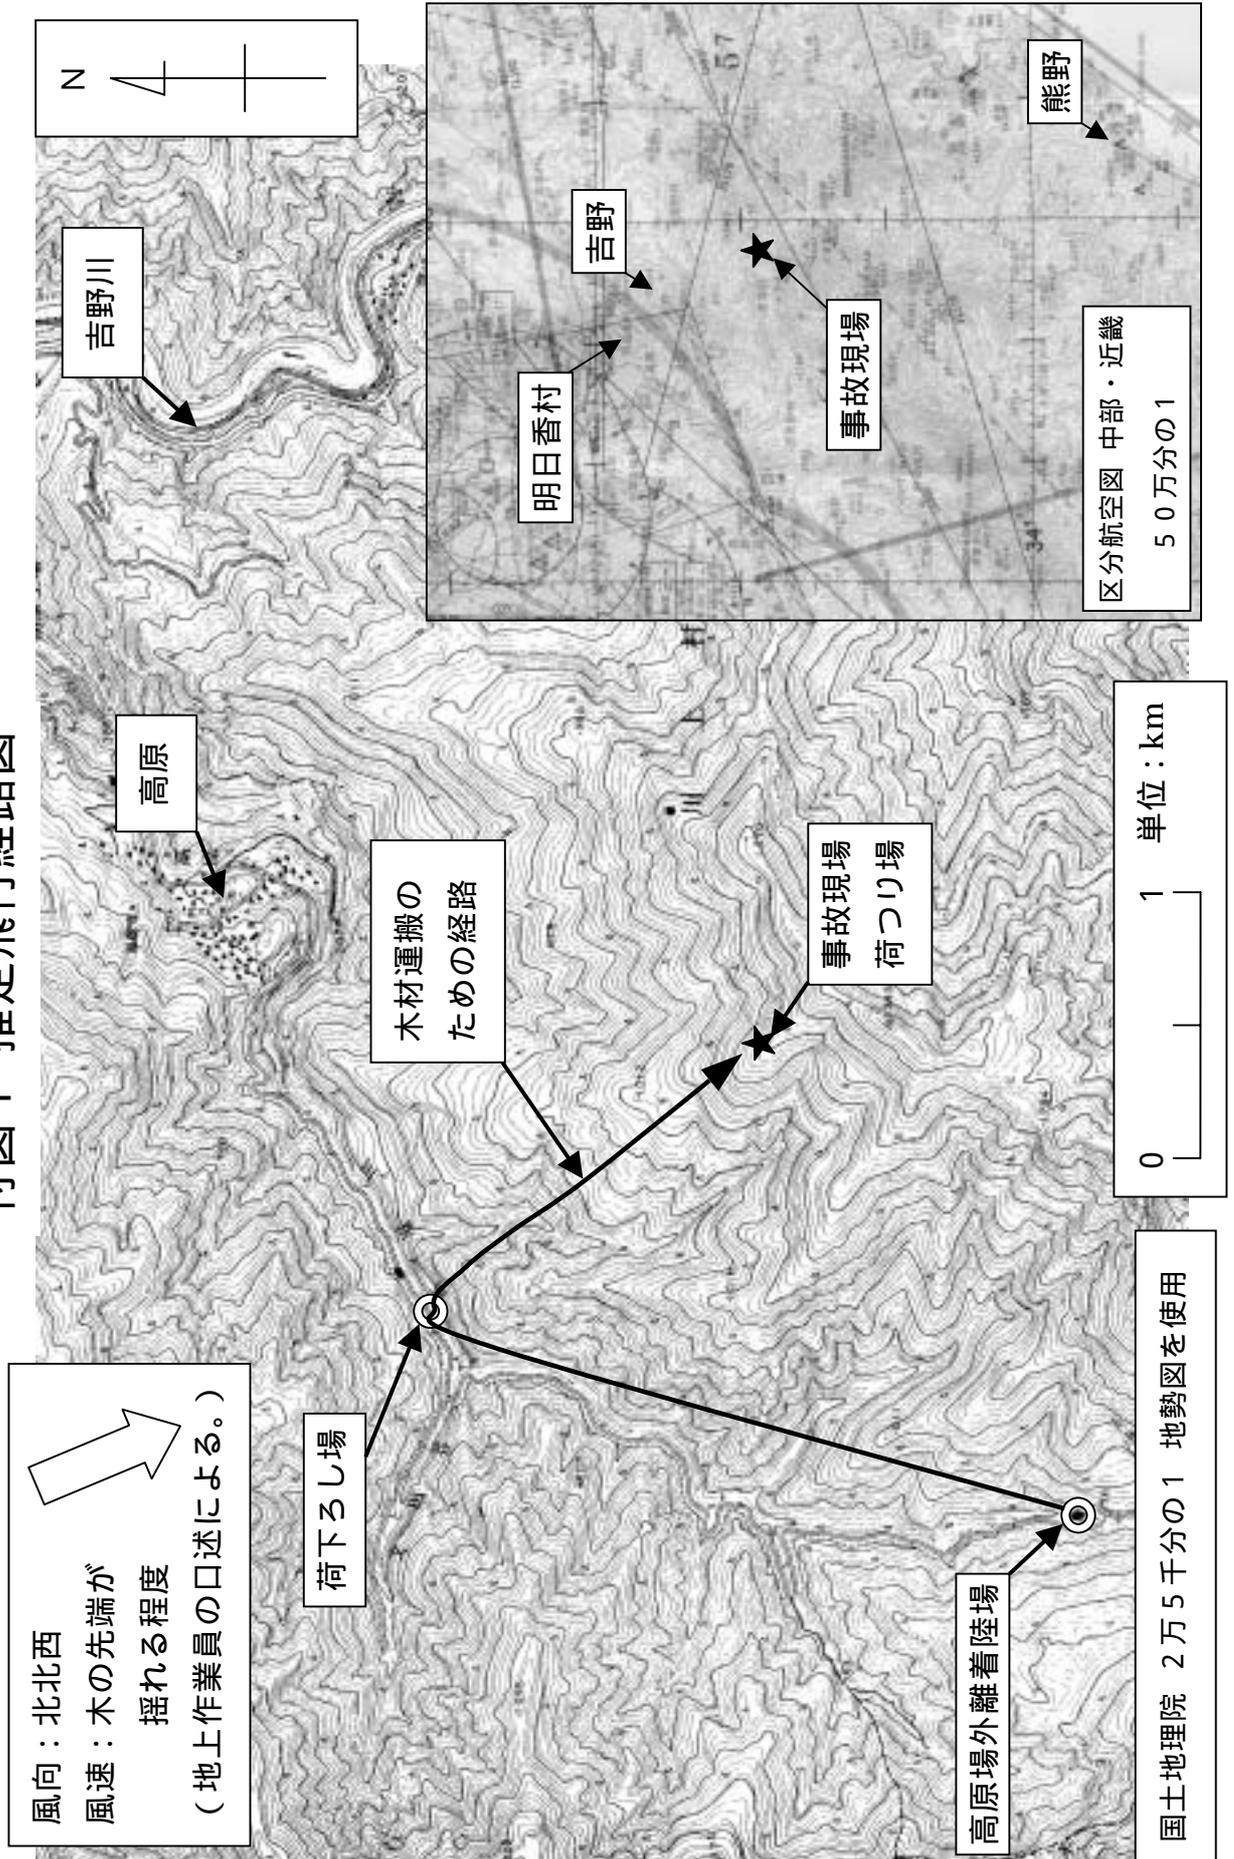
付図1 推定飛行経路図

事故発生地点は、奈良県吉野郡川上村大字高原付近の山林で、事故発生時刻は09時35分ごろであった。

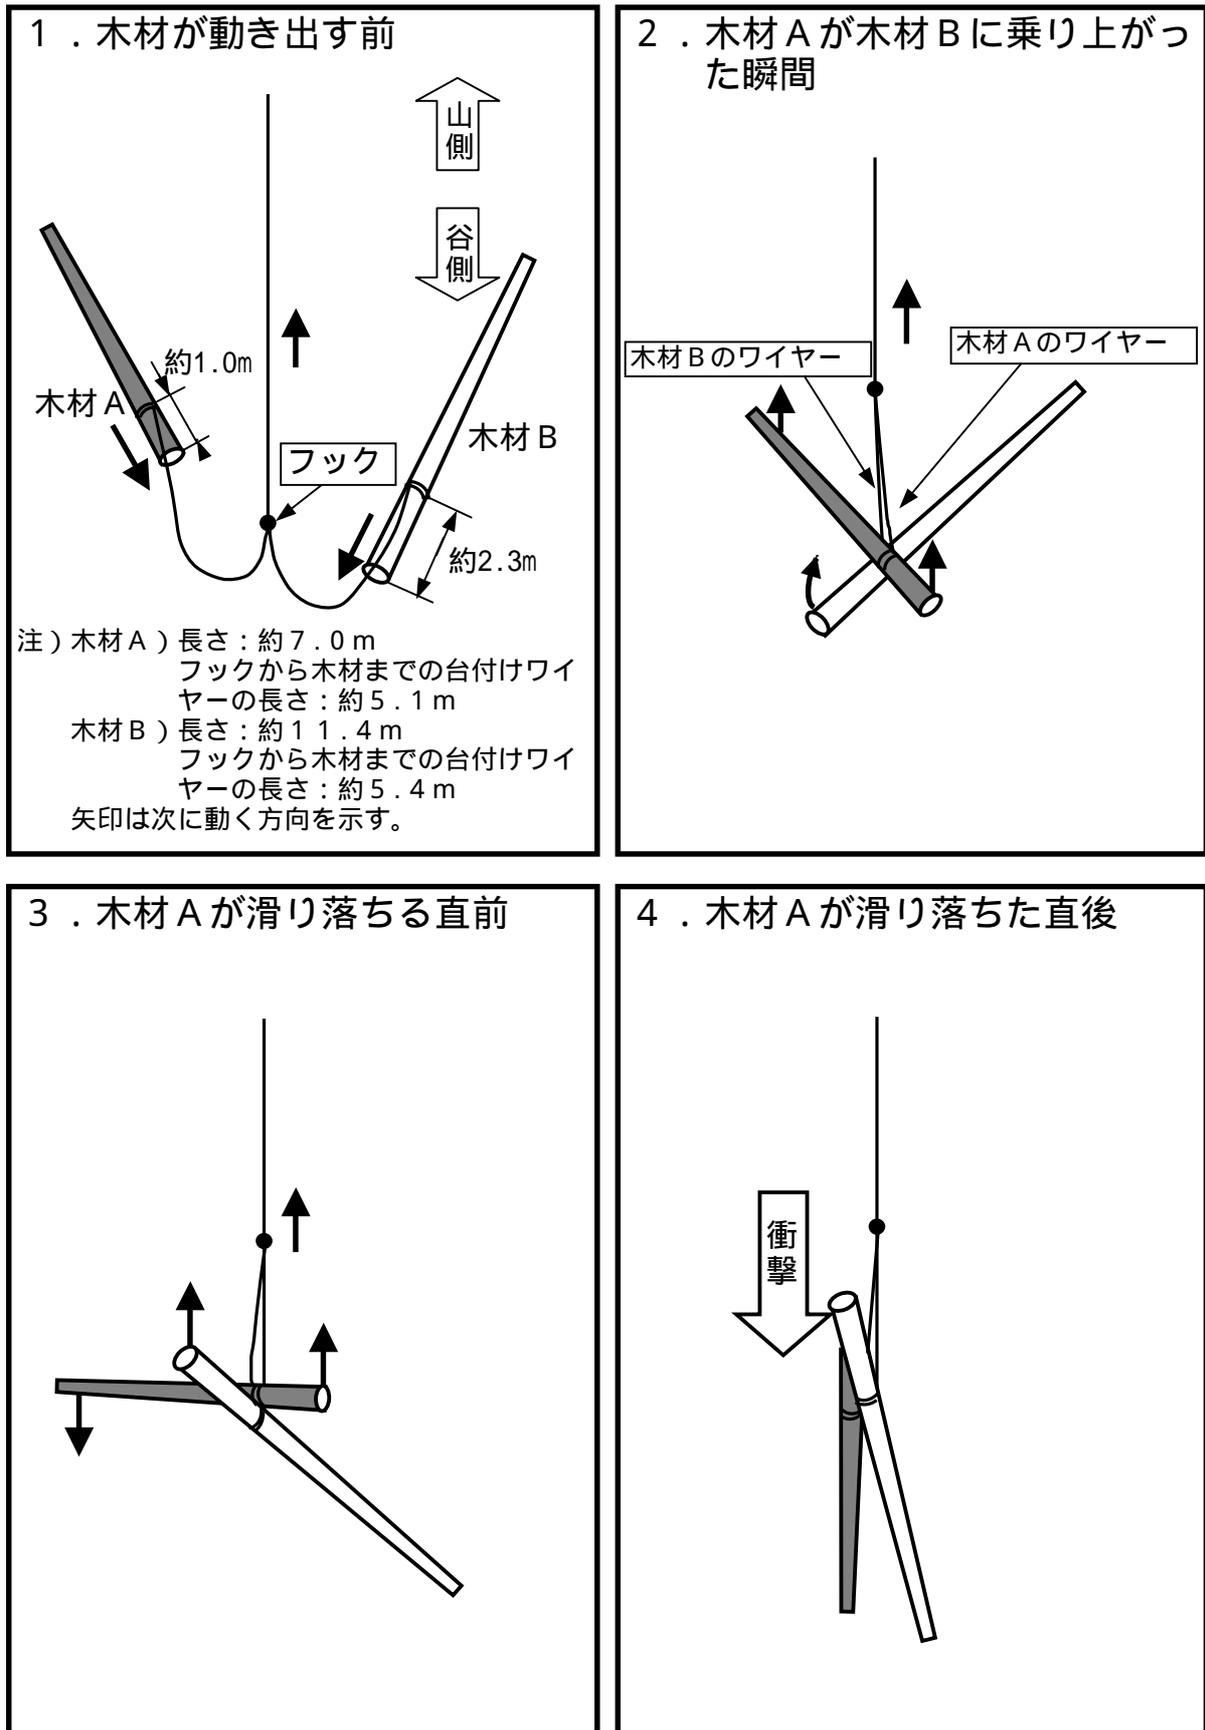
付図2 推定される木材の動き

3.3 地上作業員の口述、及び木材Bの台付けワイヤーのより目に本事故時のものと考えられる木の皮が詰まっていたことから、2本の木材が、台付けワイヤーが巻き付けられている谷側からつり上げられる過程で、木材Bより山側にあった木材Aが斜面を滑り木材Bに乗り上げ、いったんはバランスを保ちながら、そのままつり上げられたが、空中で木材Aがバランスを崩し下方に滑ったものと推定される。

3.4 木材Aが木材Bに乗り上げたことについては、2.1(2)で述べた地上作業員Aの口述から、2本の木材に巻き付けられた台付けワイヤーの位置が元口側(谷側)で

あったため、つり上げられる過程で斜面を滑りやすい状態となり木材 A が斜面を滑り降りたこと、さらに、木材 A に巻き付けられたワイヤーの残り部分が、木材 B に巻き付けられたワイヤーの残り部分より短かったため、つり上げる際に、木材 A が木材 B の上部に位置することとなり、下方に滑り降りた勢いで乗り上げたものと推定される。

3.6 ハンドブックに記載されていたとおり、台付けワイヤーが末口側(山側)に巻き付けられていれば、木材が山側からつり上げられていくため、つり上がっていく際に木材 A が斜面を滑り降りることはなかったものと推定される。(付図 2 参照)

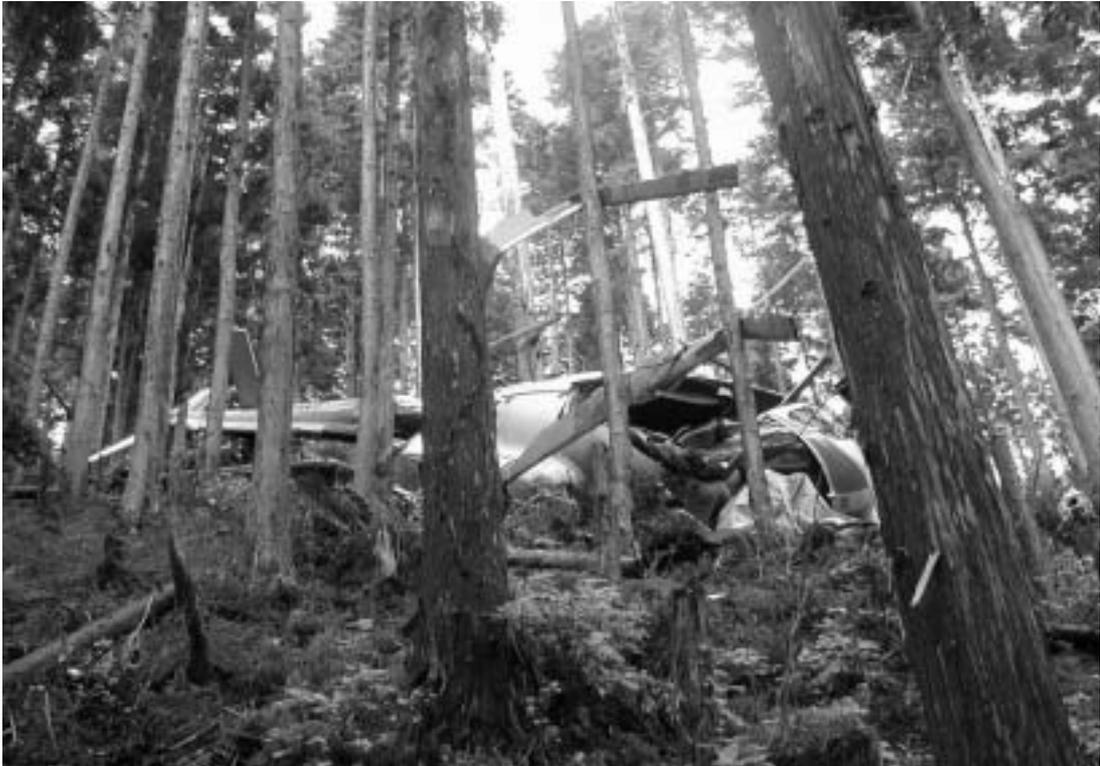
写真 1 - 1 事故機

- (1) 胴体 天井が押しつぶされ風防が破損していた。
- (2) テール・ブーム 胴体取付部の下面にへこみがあり、右に約5°屈曲していた。
- (3) スキッド 左右ともほぼ中央から破断し、胴体取付部から前方に90°回っており、ステップは左右ともに脱落していた。
- (4) メイン・ローター 3本すべてのブレードのハブ取付部が変形し、各ブレードは湾曲していた。
- (5) エンジン及びその周辺 火災の痕跡があった。

同機は、機首を谷側である北東に向け、仰向けの状態であった。左右のドアが外れ、前面風防等が機体の近くに散乱していた。同機の排気口の付近には、火災のため焦げた跡があった。

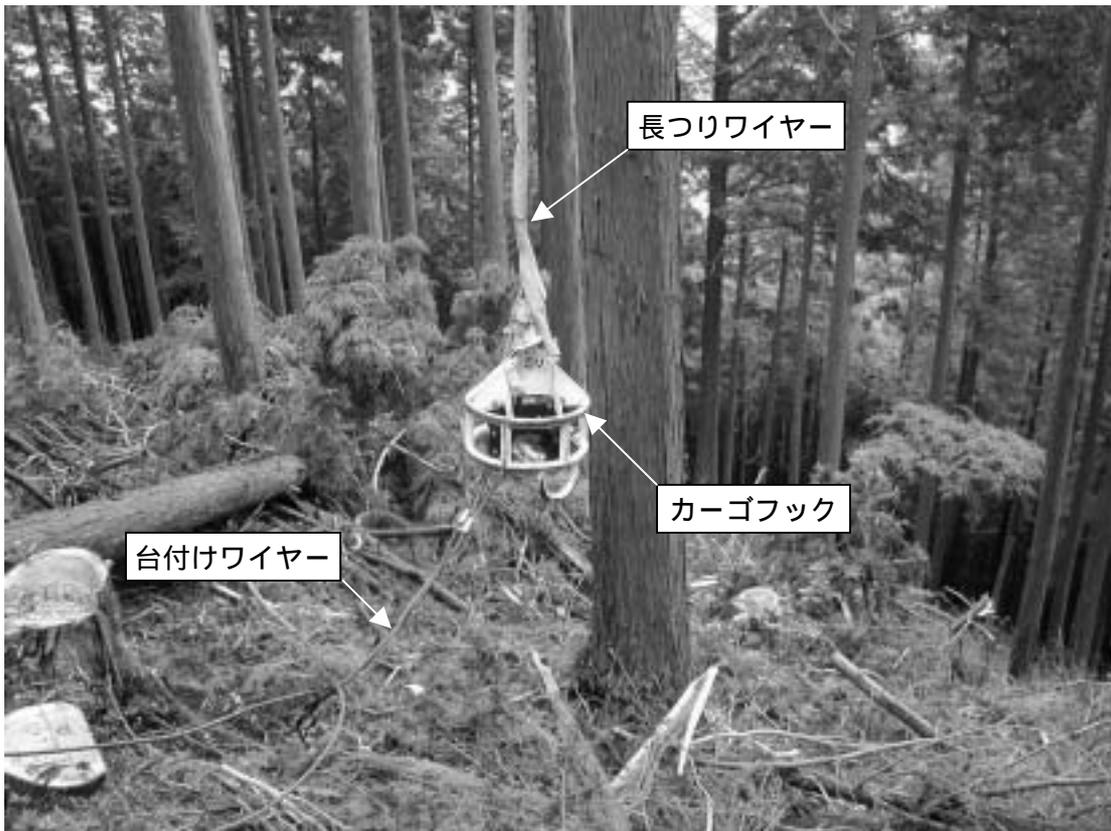
写真2 カーゴフック

なお、同機が墜落した周辺には、今回の木材運搬で、運び出す予定の多数の檜が、元口側が谷側に、末口側（樹木の先端側で、切り倒した状態では山側となる）が山側になるように切り倒されていた。ほとんどの木材には台付けワイヤーが巻き付けられており、ワイヤーの巻付け位置は、元口側もあれば末口側もあり、一定していなかった。長つりワイヤーは、同機の胴体に半周巻き付き、更に木の枝に引っ掛かり、その先にはカーゴフックを介して木材A及び木材Bが搬出時の状態のまま取り付いていた。

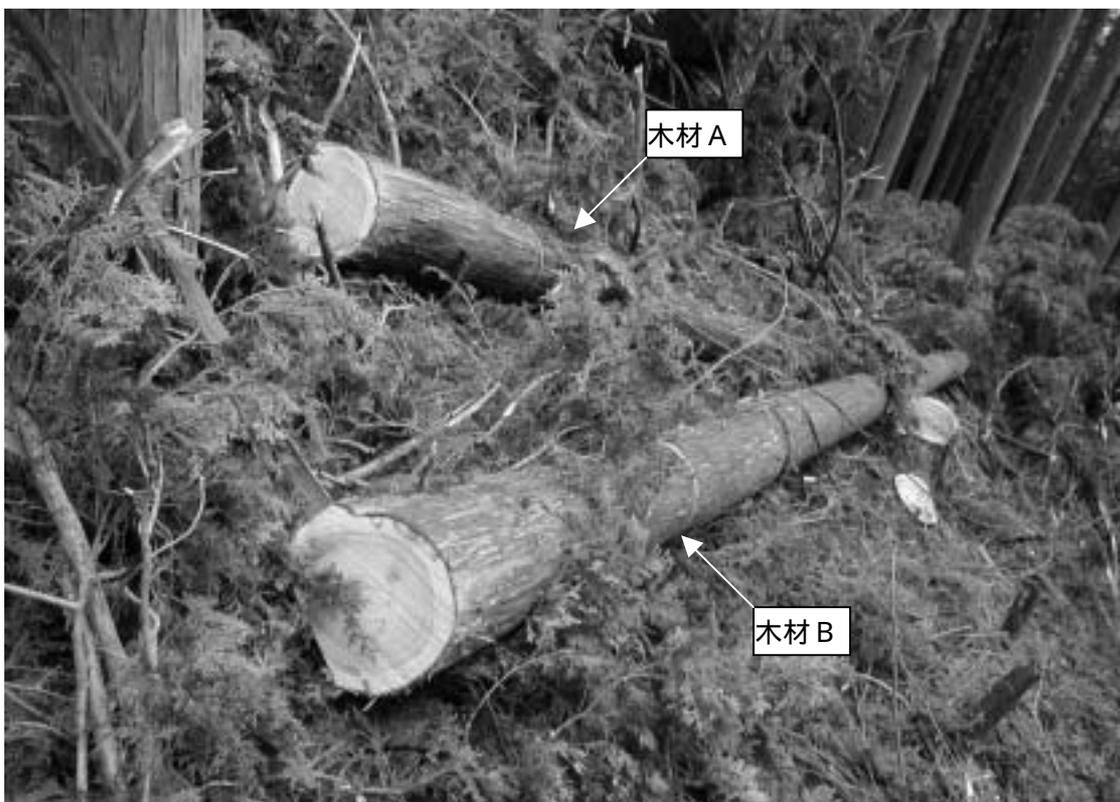
写真3 つり下げていた木材

また、事故時につり下げられていた2本の木材は、両方とも元口側に長さ7mの台付けワイヤーが巻かれており、同機の北西約3.5mの所に、台付けワイヤーの取付位置を山側にして転がっていた。木材Aは、長さ約7.0m、重量約300kg、元口側から約1mの所に台付けワイヤーが2重に巻き付けられており、その部分の直径約30cm、ワイヤーの残りの長さが約5.1mであった。木材Bは、長さ約11.4m、重量約400kg、元口側から約2.3mの所に台付けワイヤーが2重に巻き付けられており、その部分の直径約27cm、ロープの残りの長さが約5.4mであった。木材Bに巻き付けられていた台付けワイヤーのより目には、本事故時のものと考えられる木の皮が詰まっていた。

- (1) 吊り上げる材木に対し、斜面の上側に位置する場所にワイヤーをかけることを基本とする。
