## 航空事故調査報告書

平成15年11月28日

株式会社日本モーターグライダークラブ所属 JA 3 9 6 3

所 属 株式会社日本モーターグライダークラブ  
型 式 セスナ式172P型  
登録記号 JA3963  
発生日時 平成15年3月23日 14時30分ごろ  
発生場所 茨城県いなしきぐんかわちまち稲敷郡河内町

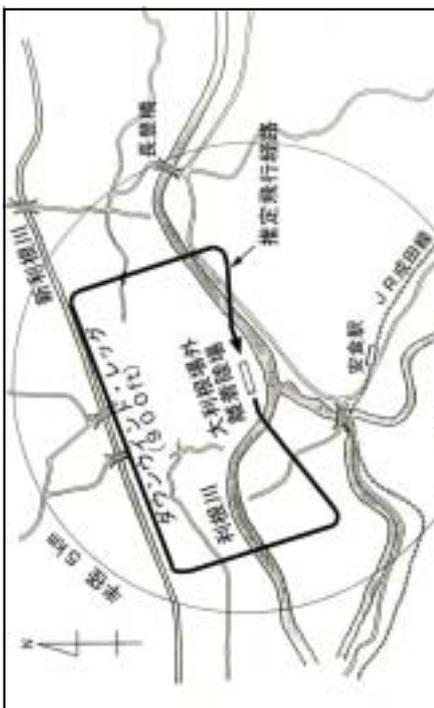
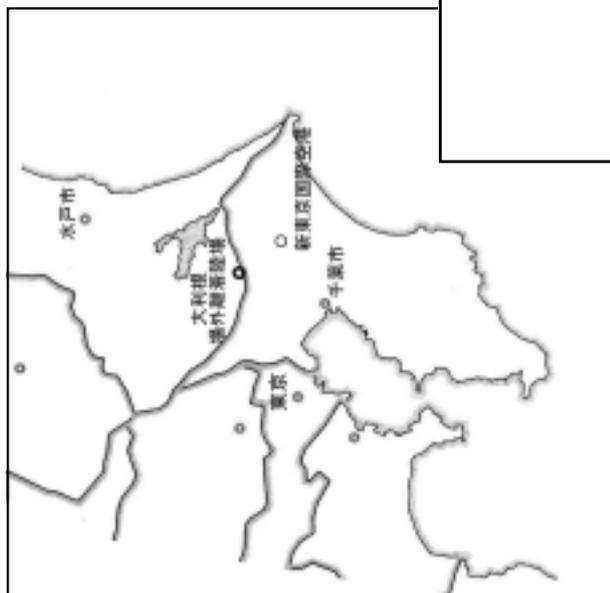
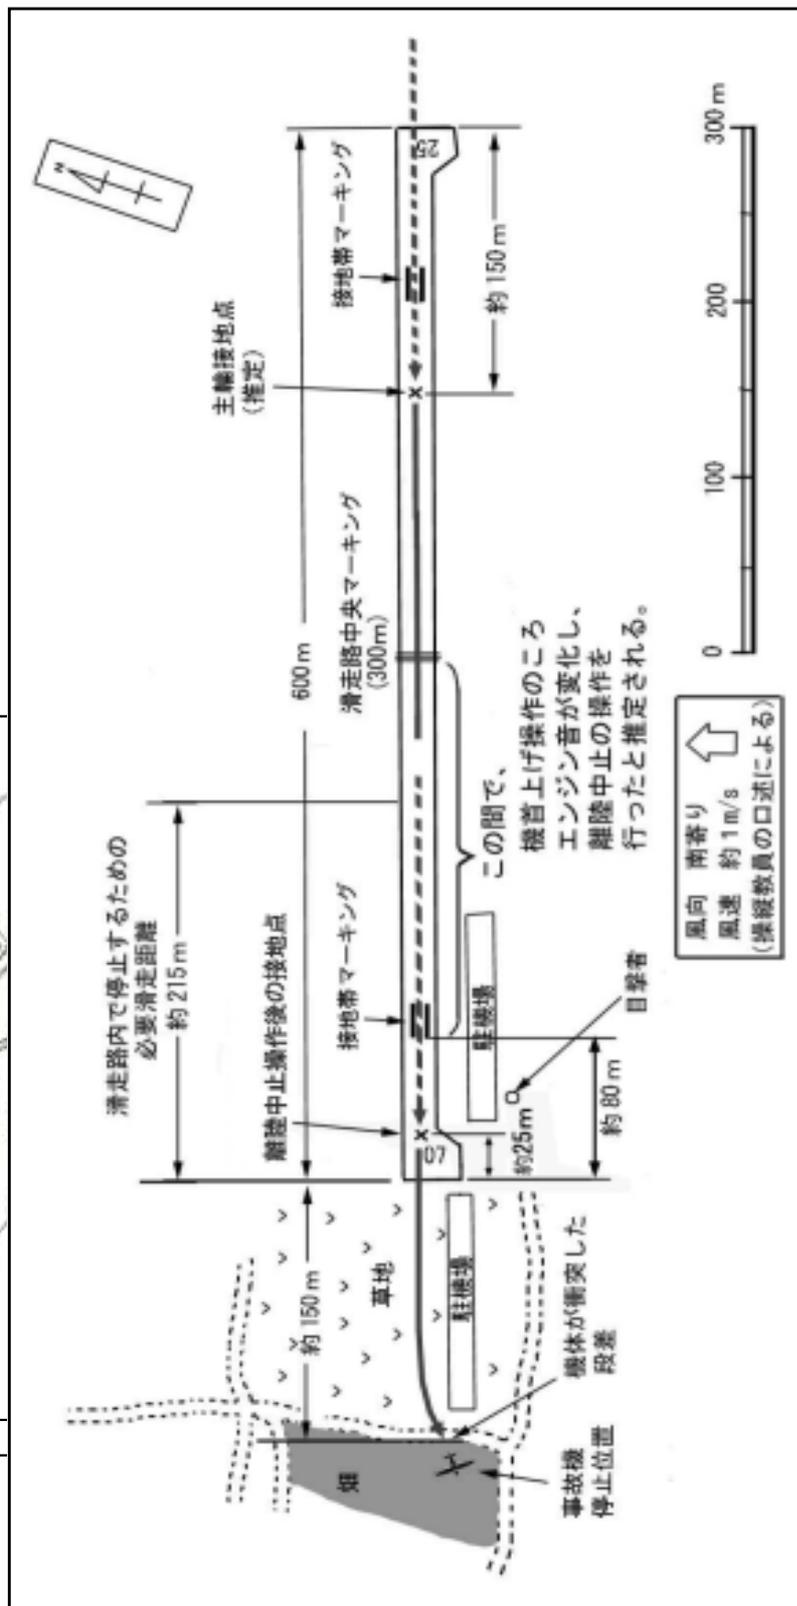
付図 1 推定飛行経路図

3.1.5 現場調査及び関係者の口述から、同機は、滑走路25の進入端から約150mの地点に主輪が接地し、前輪が接地した直後、離陸のための操作を行い、約60ktまで加速し、同進入端から約300mの滑走路中央付近を過ぎて機首上げ操作を行ったころ、操縦教員は、エンジン出力の低下を疑わせるようなエンジン音の変化を

感知し、浮揚後に離陸中止の操作を行ったものと推定される。同機は滑走路25の終端手前約25mの地点に接地し、操縦教員がブレーキをかけたが、滑走路内で停止することができず、滑走路をオーバーランして、滑走路終端に続く草地を走行した後に地面の段差に衝突し、前脚及び右主脚を破損したものと推定される。

3.1.9 操縦教員は、滑走路中央（両端から300m）を過ぎて機首上げ操作が行われたころ、エンジン音の変化を感知し、滑走路07側の接地帯マーキング（滑走路25の終端手前約80～100m）を通過する前に離陸中止の操作を行ったと口述している。このことから、離陸中止の操作は、滑走路25の終端手前約80～300mの区間を飛行中に行われたと推定される。

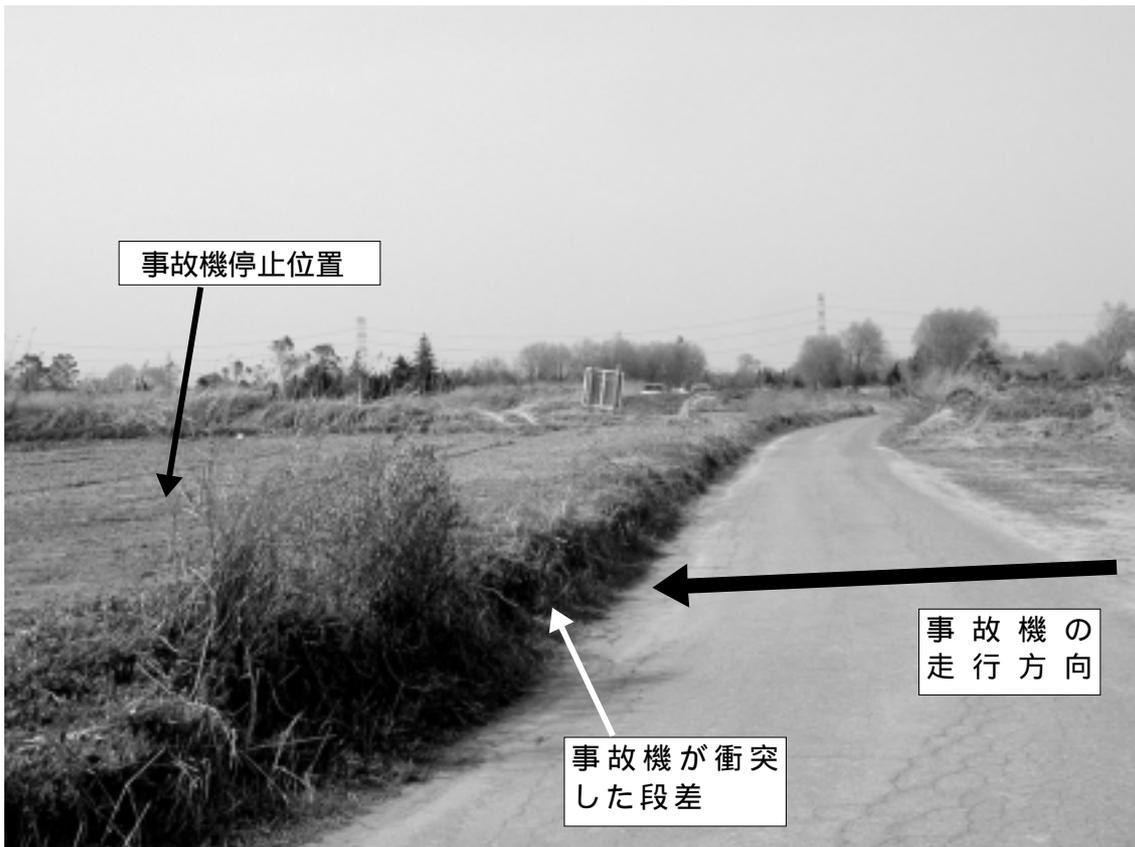
写真 1 事故現場

事故現場は、大利根場外の滑走路25 終端から南西へ距離約150 mの畑であった。大利根場外の滑走路は長さ600 m、幅20 mであり、方位は070°及び250°で、舗装されていた。滑走路25 終端から事故現場まで同機が走行した区域は、長さ約145 mの平坦な草地であり、同草地の南側には長さ約120 mの駐機場が設置されていた。また、同機がかく座した畑の縁に沿って南北方向に、幅約5 mの簡易舗装された道路が通っていた。草地と道路との間の高低差はなかったが、畑は道路より約50 cm高く、境界は土手状の段差になっていた。

滑走路から事故現場に至る区域には、同機の車輪又は脚によると考えられる次のような痕跡があった。

- (1) 滑走路25の終端手前の距離約25 mから同終端にかけての舗装面には、断続した2本のタイヤ痕（左右間隔約2.6 m）が残っていた。
- (2) 滑走路25の終端から畑に至るまでの草地及び道路上には、不明瞭だが、ほぼ連続した2本のタイヤ痕（左右間隔約2.6 m）が残っていた。
- (3) 上記(2)のタイヤ痕の延長線上の段差には、前脚及び右主脚によりえぐられたと考えられる跡が残っていた。

3.1.10 タイヤ痕によれば、離陸中止の操作後、同機が接地したときに滑走路25の終端までの距離は約25mであり、衝突した段差までの距離は草地を含めて約175mであったと推定される。

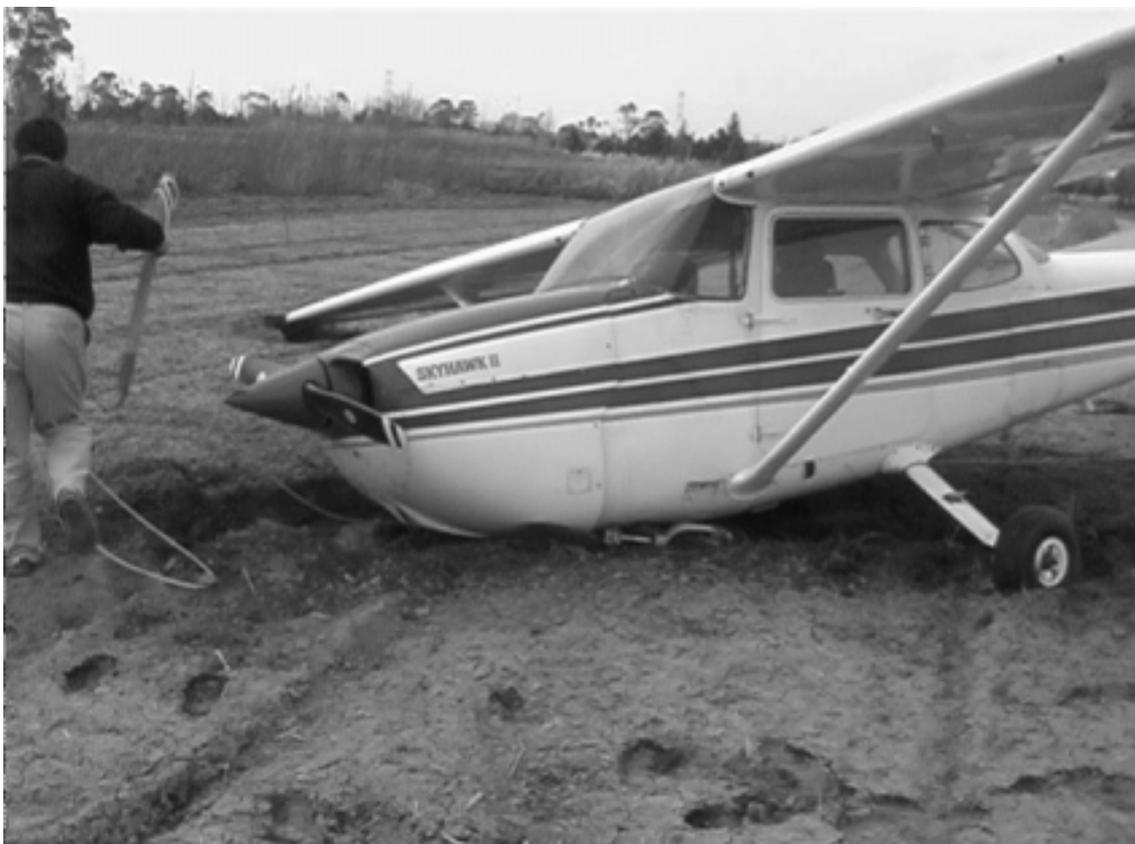
写真 2 事故機

目撃者によれば、同機は、1回目の接地に続く滑走の後、主輪が滑走路面から約30～50cm浮揚した後、滑走路25の終端手前約25mの地点に再度接地した。操縦教員がブレーキをかけたが、同機は滑走路内で停止できず、滑走路25の終端に続く草地を減速しながら走行し、前方約150mの地面の段差に衝突した。その際、前脚及び右主脚を破損し、段差の上方の畑の中にかく座して停止した。

胴 体

エンジン・カウル 変形

エンジン後方の防火壁 変形

主 翼

右主翼下面 変形

着陸装置

前脚 胴体との取付部が破断

右主脚 胴体との取付部が破断し、脚全体が後方へ回転
