航空事故調査報告書

平成15年11月28日

航空・鉄道事故調査委員会

所 属 個人
型 式 パイパー式 P A - 4 6 - 3 1 0 P 型
登録記号 J A 4 0 3 8
発生日時 平成 1 5 年 8 月 1 0 日 1 1 時 3 9 分ごろ
発生場所 調布飛行場

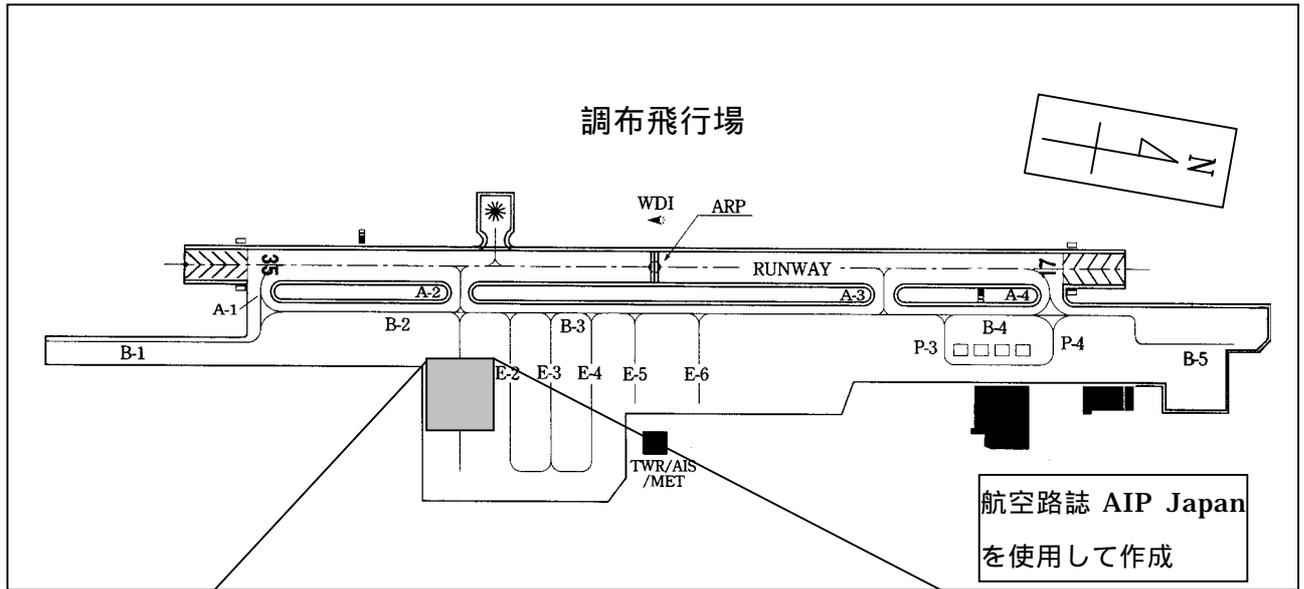
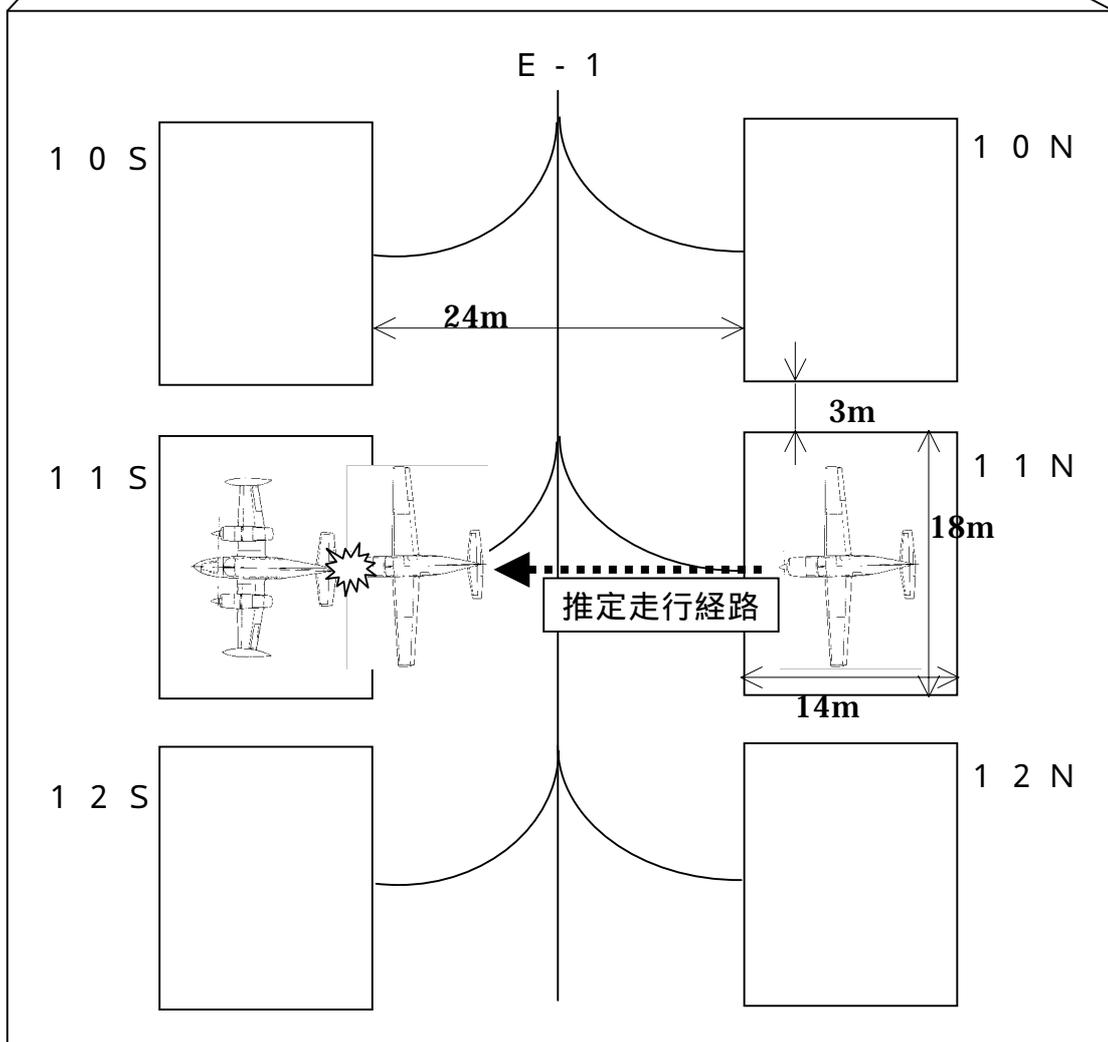
付図 1 事故現場見取図

同機は、調布飛行場の駐機場のスポット 1 1 N に機首を南に向けて駐機し、同機が衝突した航空機は、その南側のスポット 1 1 S に同様に機首を南に向けて駐機していた。事故当時、同機が衝突した航空機には搭乗者はいなかった。

スポット 1 1 N、スポット 1 1 S とともに 1 8 m × 1 4 m の大きさであり、その間の距離は 2 4 m であった。

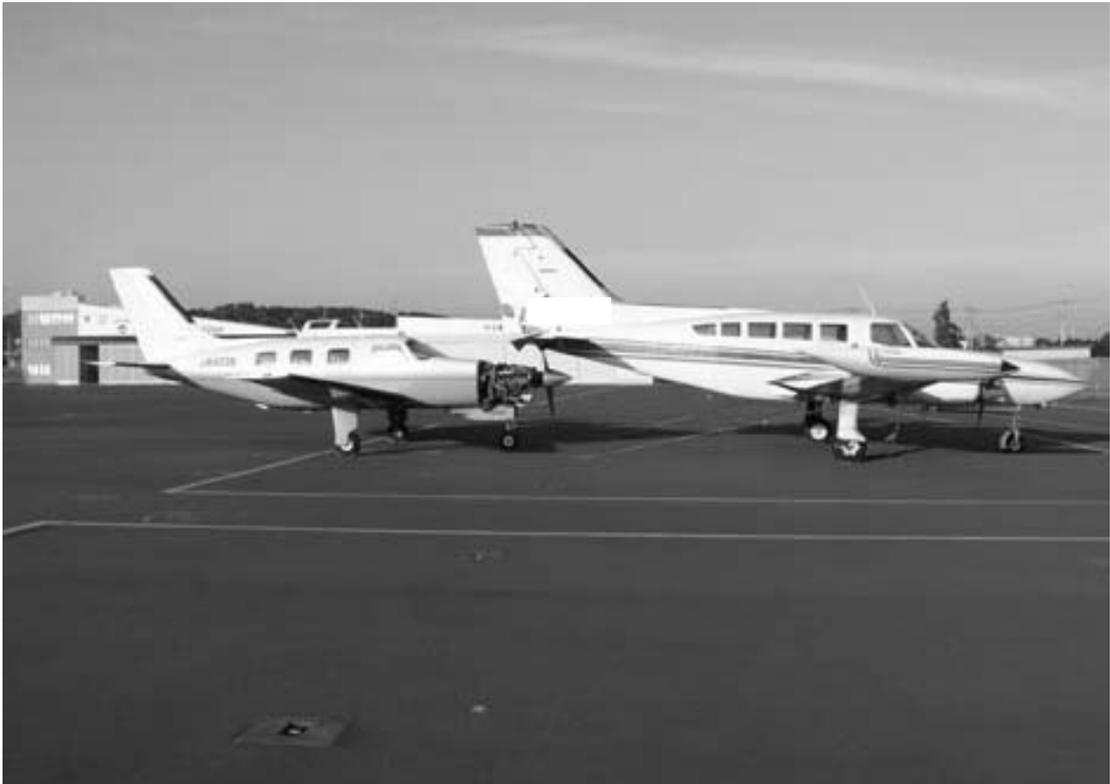
写真1 事故機（全景）

個人所属パイパー式 P A - 4 6 - 3 1 0 P 型 J A 4 0 3 8 は、平成 1 5 年 8 月 1 0 日（日）、1 1 時 3 9 分ごろ、機長のみが搭乗して、搭載機器の作動確認飛行を行うため、調布飛行場の駐機場において駐機したままの状態ではエンジンを暖機運転中、自走し始め、前方に駐機していた航空機に衝突しこれを損壊させて停止した。

プロペラ	ブレードの変形及びスピナーのへこみ
機 体	カウリングの損傷

同機の前方のスポットに駐機していたセスナ式402B型機の垂直安定板及び水平安定板を損傷するとともに方向舵及び昇降舵を破断した。

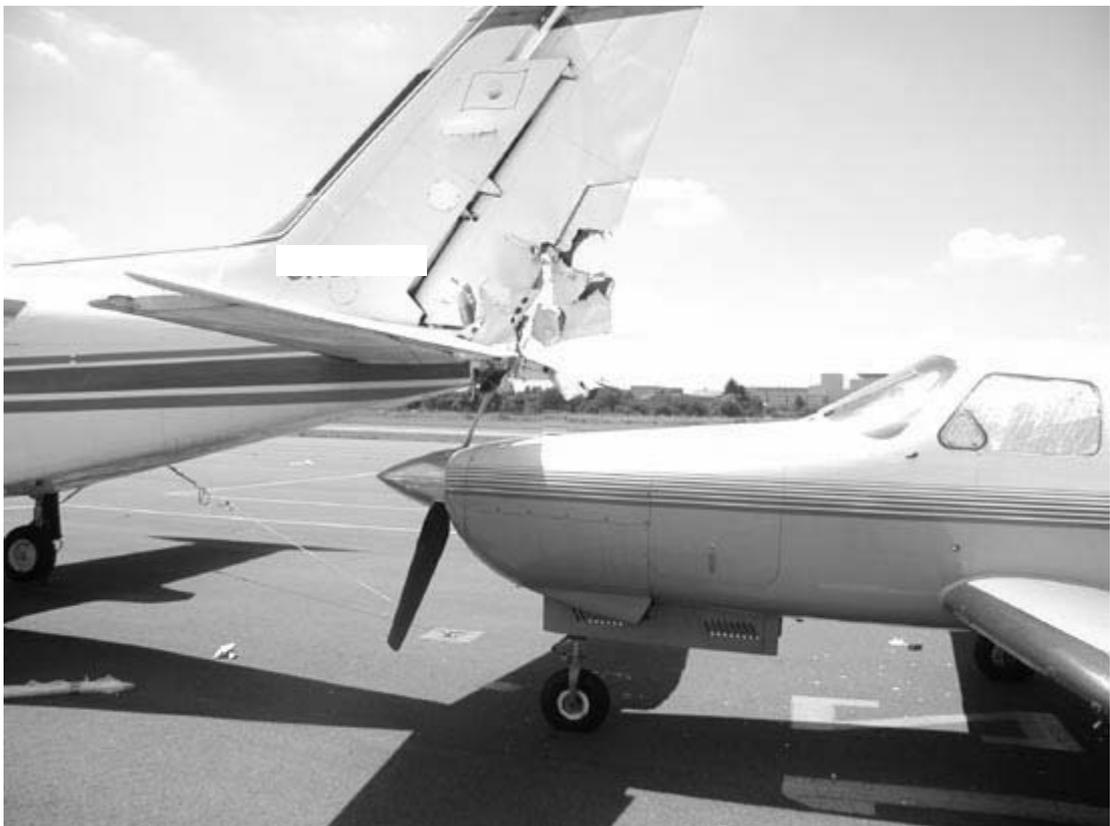
写真2 事故機（損傷部）

3.5 機長は、通常、パーキング・ブレーキをセットする際に、ブレーキ・ペダルを最大に踏み込むこと及びパーキング・ブレーキ・ハンドルを最大に引くことについては、特に意識はしていなかったと推定される。このため、事故当時も、機長がパーキング・ブレーキをセットした際にブレーキ・ペダルの踏み込みが浅かったこと又はパーキング・ブレーキ・ハンドルの引きが浅かったことにより、同機が自走し始めたものと推定される。なお、機長が飛行前の準備作業中に航空路図誌をスロットルに接触させたことにより、エンジンの出力が上がった可能性も考えられる。

本事故は、同機が、駐機場において暖機運転中、機長によるパーキング・ブレーキのセットが確実でなかったため、自走し始め、機長は外部監視が不十分であったことから自走に気付かず、同機が、前方のスポットに駐機中の航空機に衝突し、これを損壊させたことによるものと推定される。
