## 航空事故調査報告書

航空・鉄道事故調査委員会

# 航空事故調査報告書

所 属 個人  
型 式 アメリカンチャンピオン式8K C A B型  
登録記号 J A 4 2 2 7  
発生日時 平成15年5月4日 11時42分ごろ  
発生場所 京都府竹野郡網野町の沖合

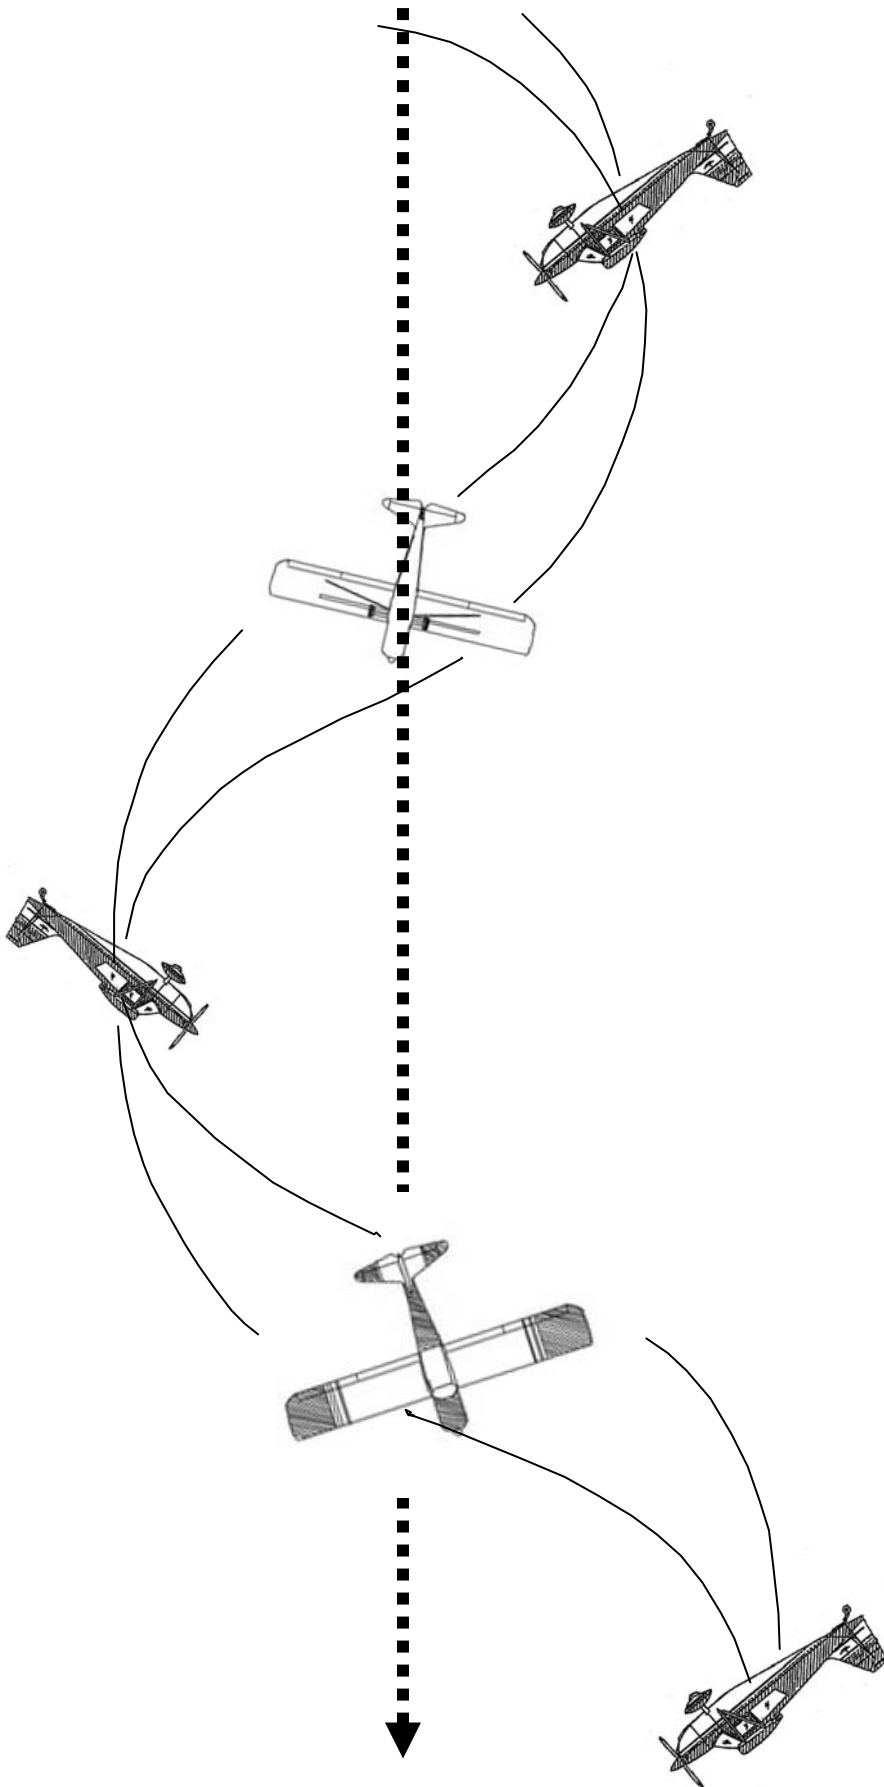
付図3 操縦者から見て右回りの背面スピン概念図

3.1.5 次のことから、同機は、海上に墜落する直前には操縦者から見て右回りの背面スピンの状態であったものと推定される。

3.1.7 3.1.5(2)に述べたように、同機の回収直後の状態から、同機が海上に墜落する直前には左ラダーが使用されていたと推定され、この操作は操縦者から見て右回りの錐もみからの回復操作と一致することから、同機が背面スピンの状態となった後に、回復操作が実施されたものと推定される。しかし、同機は、背面スピンの状態から回復できずに海上に墜落したものと推定される。

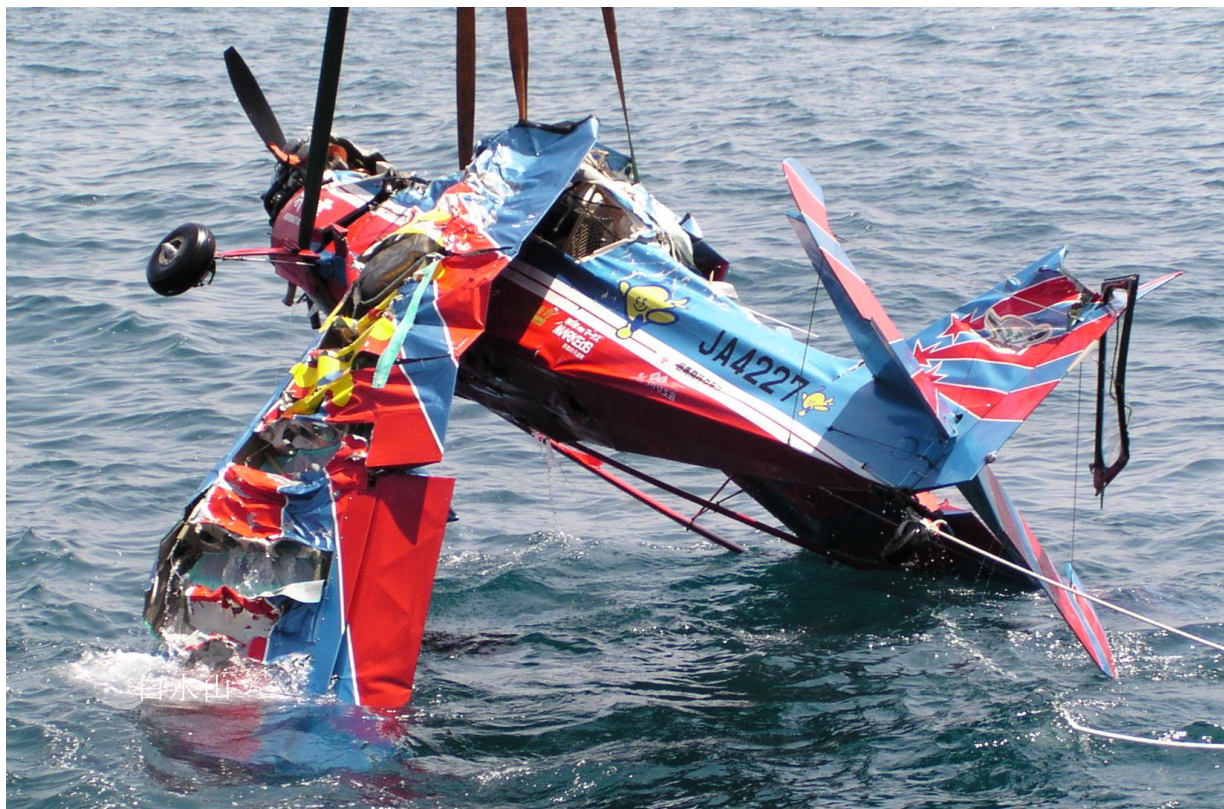
写真1 事故機（回収中）

海上保安庁が水中で撮影したビデオカメラの映像によると、機体は、水深約43mの海底の岩盤の上に通常の地上停止姿勢の状態で沈んでいた。機体は、墜落の衝撃でエンジン上部及び前席操縦席上部が損傷していた。

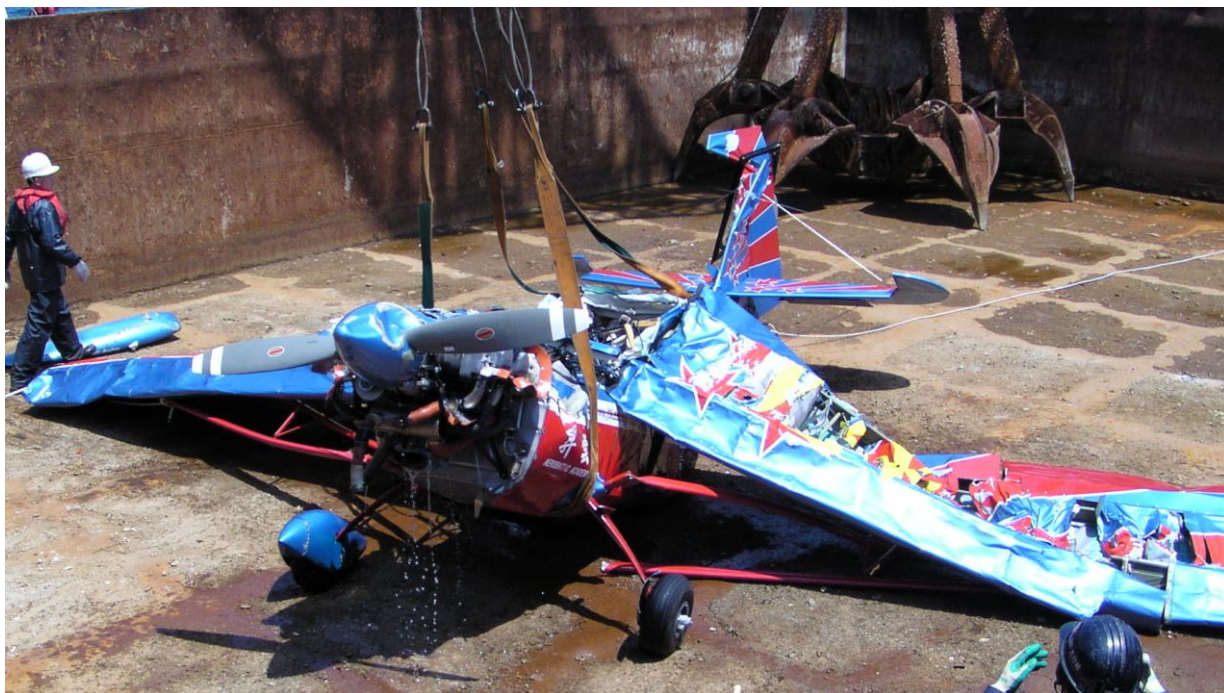
写真2 事故機（回収直後）

操縦席後方の胴体中央部付近で縦通材が破断していた。

操縦室は、前席計器盤が損傷し、上部縦通材が前席及び後席に食い込んでいた。

① 左主翼は、胴体取付部及び中央付近で桁が破断していた。

③ 両主翼ともにストラットが座屈していた。

① 方向舵は、先端のホーンバランス部が右側にねじれていた。

④ 方向舵ペダルは、左側ペダルが踏み込まれた状態であった。

- (1) 目撃者が同機は錐もみの状態で海上に墜落したと述べていること
- (2) 同機を海中から回収した直後において、ラダーペダルの左足側が踏み込まれた状態であったこと及び方向舵の先端のホーンバランス部が右側にねじれていたことから、左ラダーが使用されていたと推定され、この操作は操縦者から見て右回りの錐もみからの回復操作と一致していること
- (3) 2.3.2及び2.7.2に述べたように、主翼上面側の大部分の羽布が破損していたこと、操縦席の上部が押しつぶされた状態で損傷が激しかったこと、及び両主翼のストラットが座屈していたことから、同機は、機体上面前方から海面に衝突したものと考えられること
