## 航空事故調査報告書

航空・鉄道事故調査委員会

# 航空事故調査報告書

所 属 個人  
型 式 アメリカンチャンピオン式7 G C B C型  
登録記号 JA 7 7 1 C  
発生日時 平成15年6月20日 13時05分ごろ  
発生場所 熊本県球磨郡多良木町

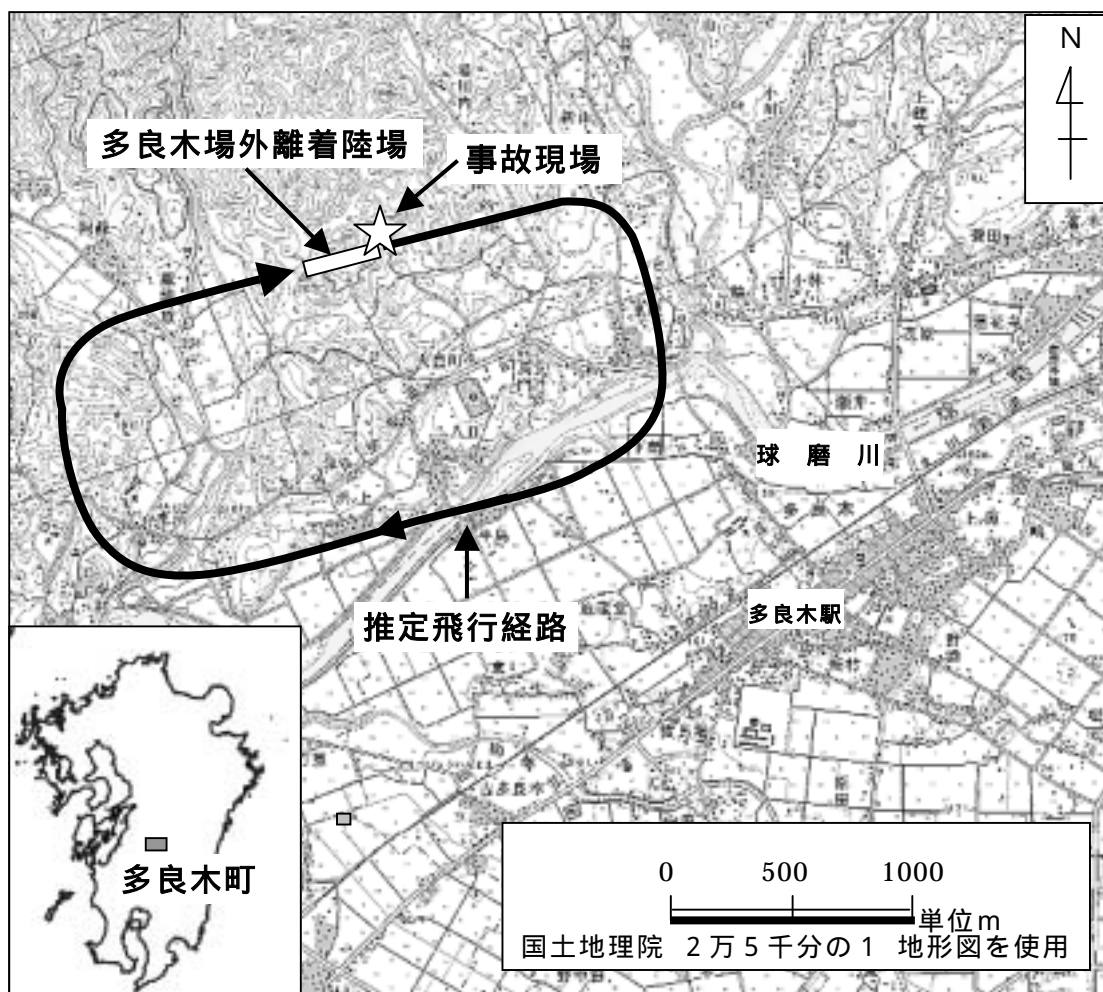
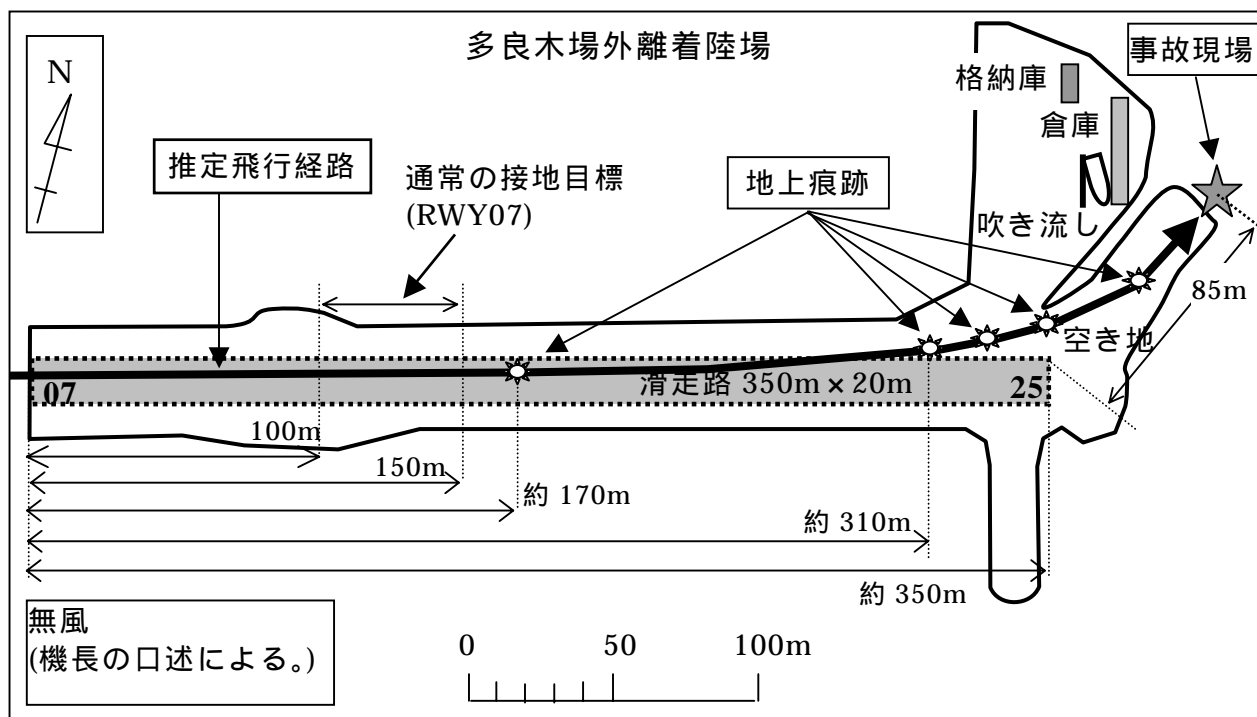
付図1 推定飛行経路図

その後、同機は場周経路を飛行し、再度、着陸のため、進入速度約60mile/h、フルフラップで滑走路07に進入した。事故当時、滑走路07終端から約60m北側に設置した吹き流しは、垂れ下がっている状態であった。最終進入中、通常より降下率が小さく、進入端手前で浮き上がるような感じであったので、若干の機首下げ姿勢で進入し、進入端上でエンジン出力をアイドリングとしたが、接地位置が通常より延びてしまい、進入端から約170m東側の地点に接地した。その際、同機は、バウンドして機首上げ姿勢で約1m浮揚したため、機長は、エンジン出力を少し増し、機体のピッチ姿勢を水平にした。このときの速度は約60mile/hであった。その後、機長は、滑走路07終端が迫ってきたことから、同終端の北東側に延びる長さ約80m、幅約30mの平坦な空き地に行けば停止できるだろうと考え、機首を左に向け、進入端から約310m東側で滑走路北縁から約2m北側の地点に再接地した。また、この間、機長は操縦桿を引いていた。同機は、以後、滑走路北側及び空き地で接地と浮揚を3回繰返し、空き地を越えて雑木林の立ち木に衝突して停止した。

また、同機の車輪のものと見られる地上痕跡が、進入端から東に約 170 m の滑走路上、進入端から東に約 310 m で滑走路縁から北側に約 2 m の地点、進入端から東に約 330 m で滑走路縁から北側に約 4 m の地点、進入端から東に約 350 m で滑走路縁から北側に約 8 m の地点及びこの地点から北東に約 40 m の空き地中央付近にあった。

3.3 多良木場外の地上痕跡及び機長の口述から、同機は、進入端から東に約170mの地点に接地し、その際、バウンドしたものと推定される。バウンドしたことについては、同機が、最終進入中、進入角が大きくなり、対気速度が十分減速されないまま、主輪から接地したことによるものと推定される。

3.4 機長は、機体が接地後バウンドした際、機首上げ状態で浮揚したため、エンジン出力を少し増し、機体のピッチ姿勢を水平にし、その後、同機は、進入端から東に約310mの地点に再接地したものと推定される。2.6.1(3)に述べたように、同機の飛行規程によれば、60mile/hで進入した場合の滑走停止距離は、機体の運用状態が正常の場合に310ft(約94m)とされている。また、機長は、通常時の滑走停止距離は、ブレーキを使用しないため約200mと述べている。同機が再接地したときには、十分な滑走路長は残されておらず、滑走路に安全に停止することは困難であったものと考えられる。これらのことから、多良木場外の滑走路長及び同機のことを考慮すれば、同機は、再接地せずに、着陸復行すべき状況であったものと考えられる。なお、同機が着陸復行しなかったことについては、2.6.2に述べたことから、機長は多良木場外における着陸経験が浅かったことが影響した可能性が考えられる。

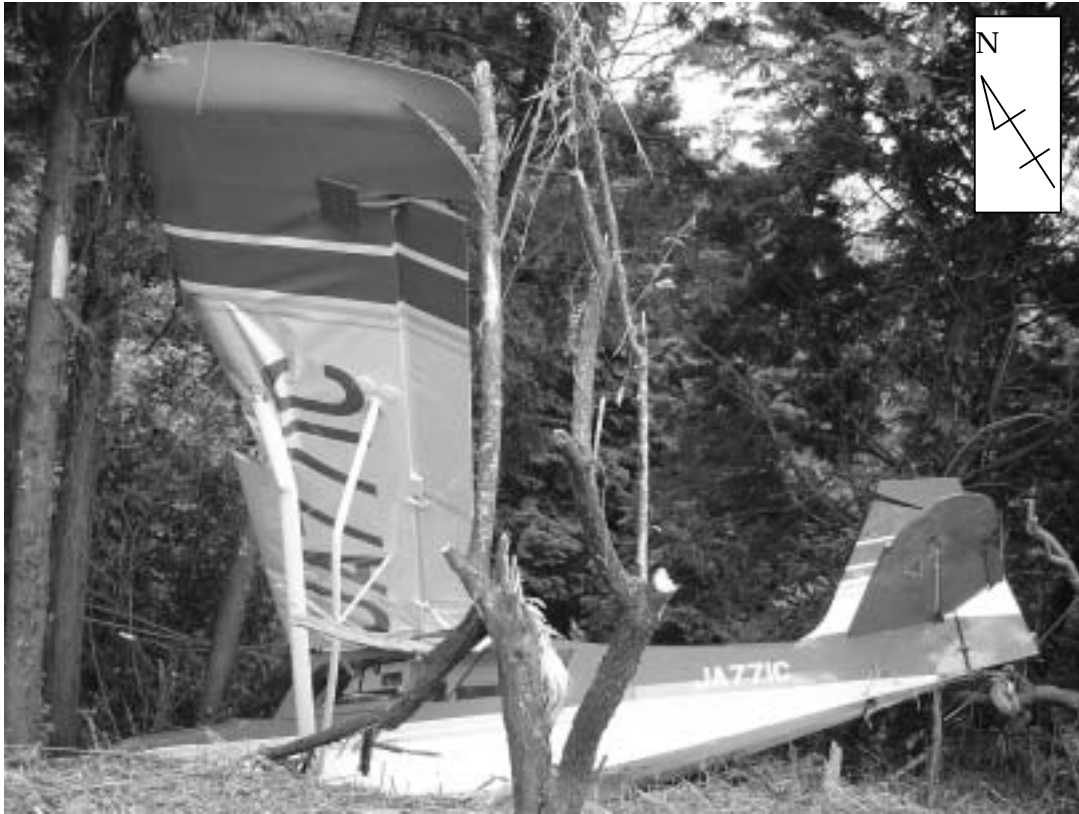
写真 1 事故機左側面

| (1) 胴 体 | 底部破損 |
| (2) 主 翼 | 左翼の主桁及び前縁中央部破損、右翼の前縁部破損 |
| (3) 尾 翼 | 昇降舵損傷 |
| (4) 降着装置 | 右主脚損傷及び左右主脚ホイールカバー破損 |
| (5) プロペラ | 両ブレード先端部変形 |

事故現場は、多良木場外の滑走路 07 終端から約 85 m 北東側の空き地に続く雑木林斜面であった。同機は、左右主翼前縁及びプロペラをそれぞれ立ち木に衝突させて、機首を北西に向けて斜面に停止していた。

また、機長の口述から、事故直前まで機体及びエンジンに異常はなかったものと推定される。なお、2.3.2に述べた機体の損壊は、いずれも雑木林に突っ込んだ際に生じたものと認められた。
