航空事故調査報告書

航空・鉄道事故調査委員会

所 属 個人
型 式 S & K式レッドフォックス - R 5 0 3 L型 (超軽量動力機、単座)
登録記号 J R 1 5 0 3
発生日時 平成15年5月5日 11時45分ごろ
発生場所 秋田県仙北郡協和町

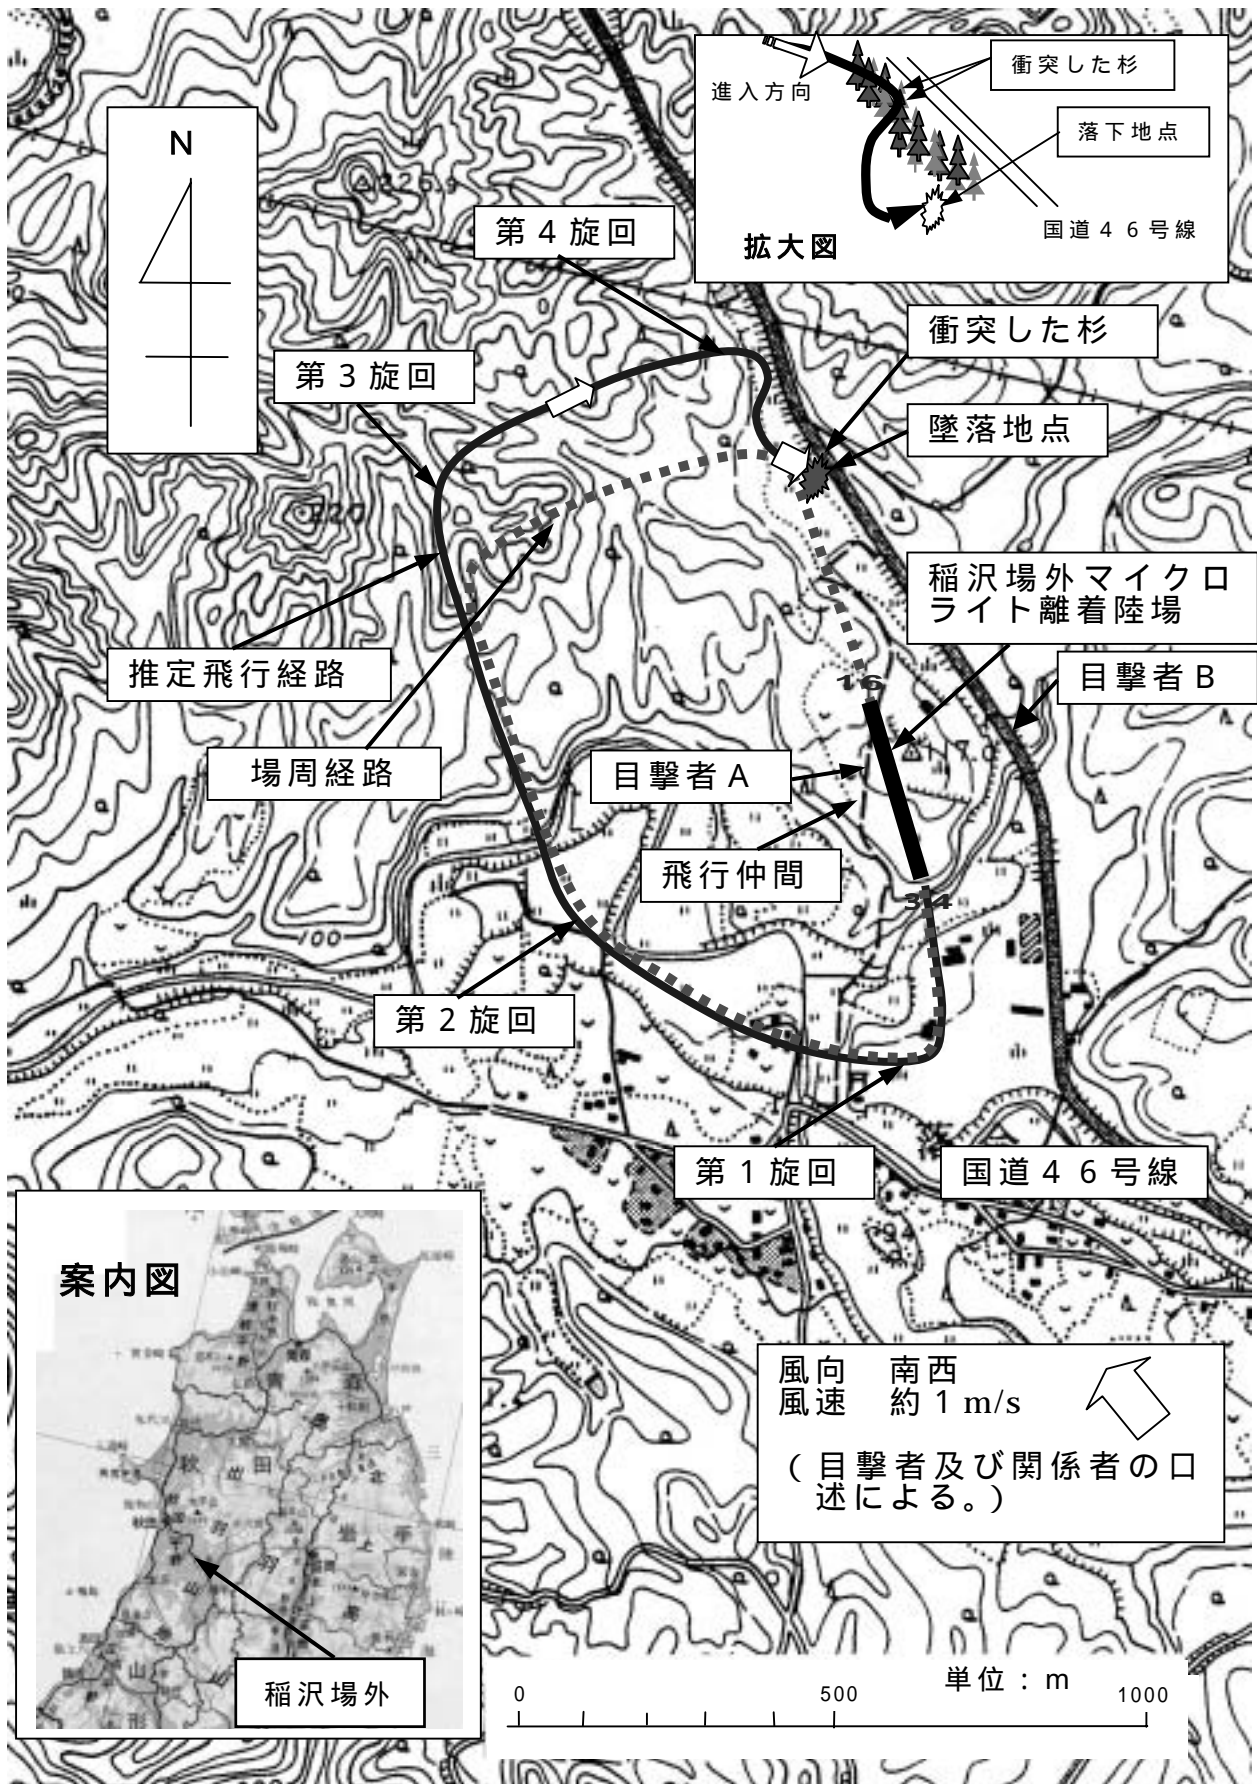
付図1 推定飛行経路図

3.3 操縦者及び目撃者の口述から、同機は、場周経路の第4旋回地点付近で飛行コースが外側に膨らみ、それを修正するために右にバンクをとり過ぎたため、横滑りが生じて高度が急激に低下し、進入経路の東側にあった杉の木に衝突した後、地上に落下したものと推定される。

3.4 同機が第4旋回地点付近で飛行コースが外側に膨らんだのは、旋回開始の操作が遅れたためと推定される。

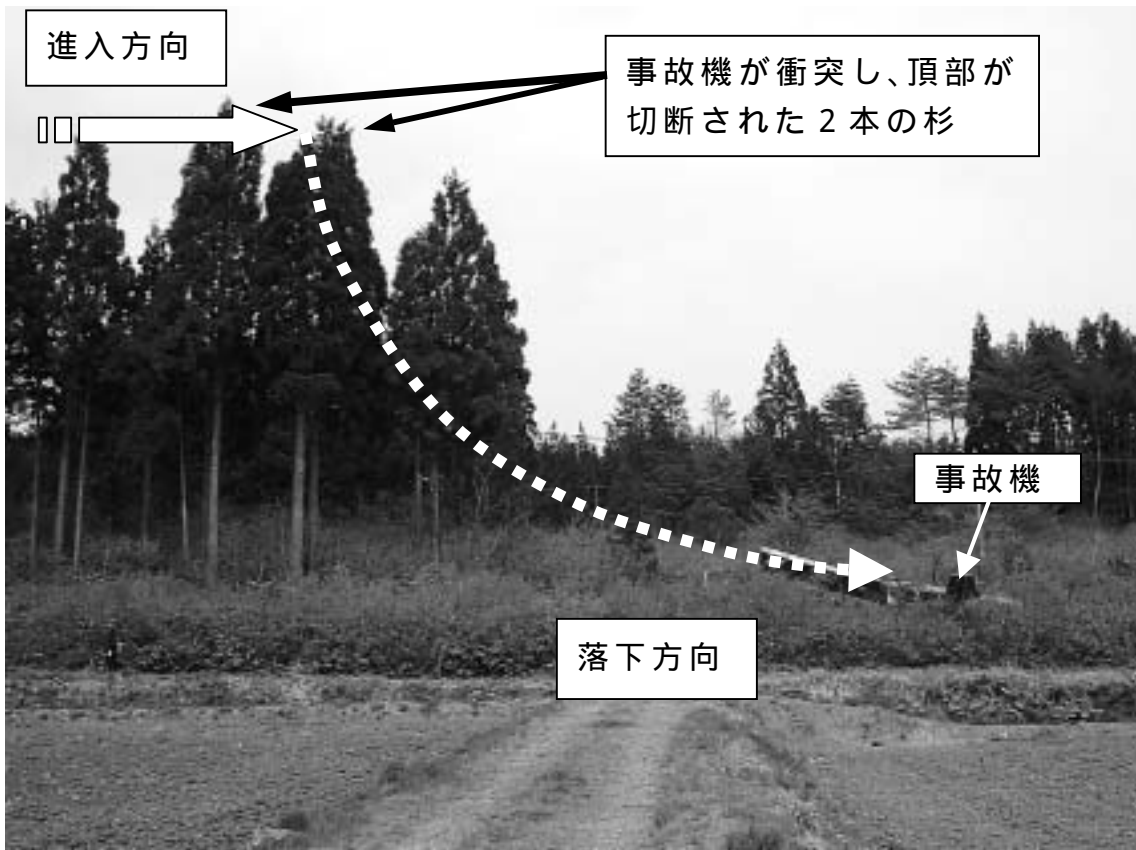
写真1 事故現場

事故現場は、秋田空港の東約1.5kmの山間部にあり、落下地点は、稲沢場外の滑走路16進入端から北北西へ約300mの地点で、国道から約10m稲沢場外の側に入った地点であった。同機が衝突した2本の杉は、地上高約30mで、同木の先端から約6mの部分で2本とも折れていた。

同機は、2本の杉から南東方向に約20m離れた地点に、機首を北に向けて落下していた。

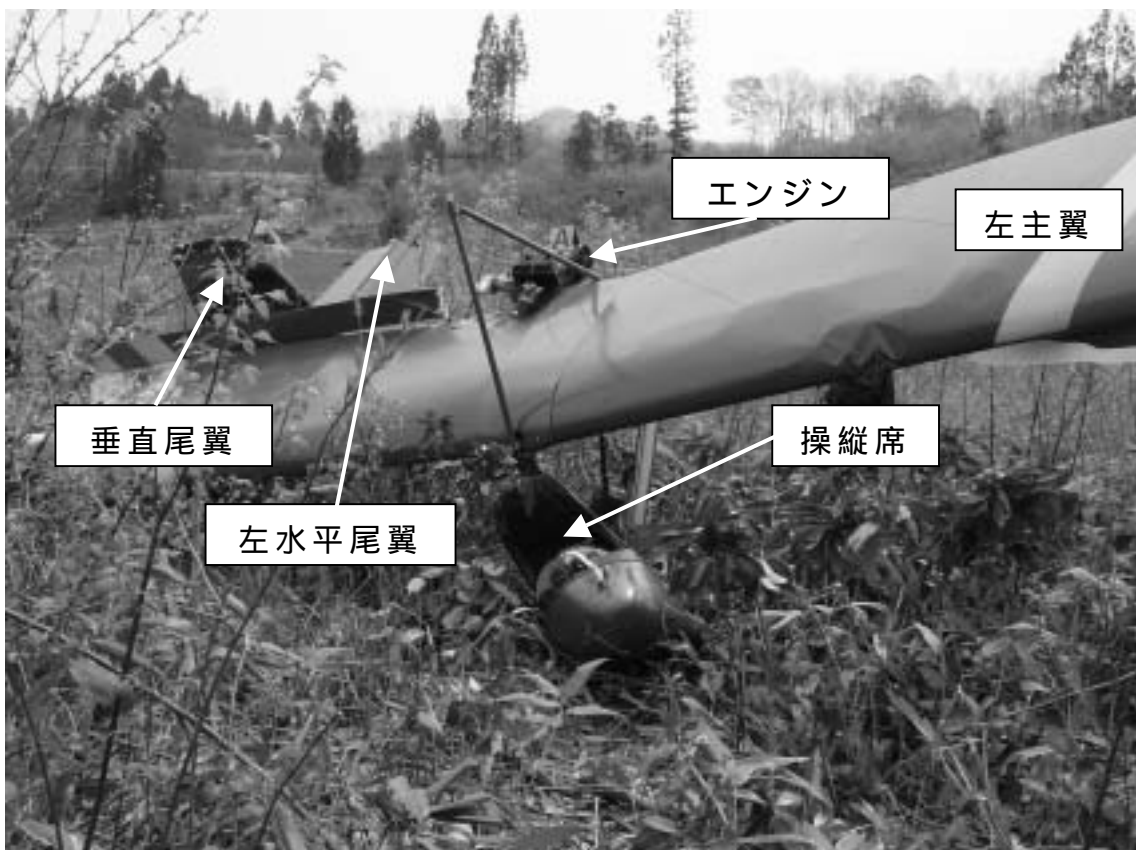
写真2 事故機

| (1) 胴体 | 中央部で破断 |
| (2) 主翼 | 左右主翼前桁が損傷 |
| (3) 脚 | 左右脚折損 |
| (4) エンジンマウント | 破損 |
| (5) プロペラ | 2枚とも破損 |

機体及びエンジンの損傷状況の調査を行った結果、2.3.3で述べた損傷を除き、操縦系統及びエンジン系統に異常は認められなかった。また、機首部下方に衝突した痕跡が認められた。
