## 航空事故調査報告書

# 航空事故調査報告書

識別記号 J R 1 6 4 6

発生日時 平成15年4月29日 10時38分ごろ

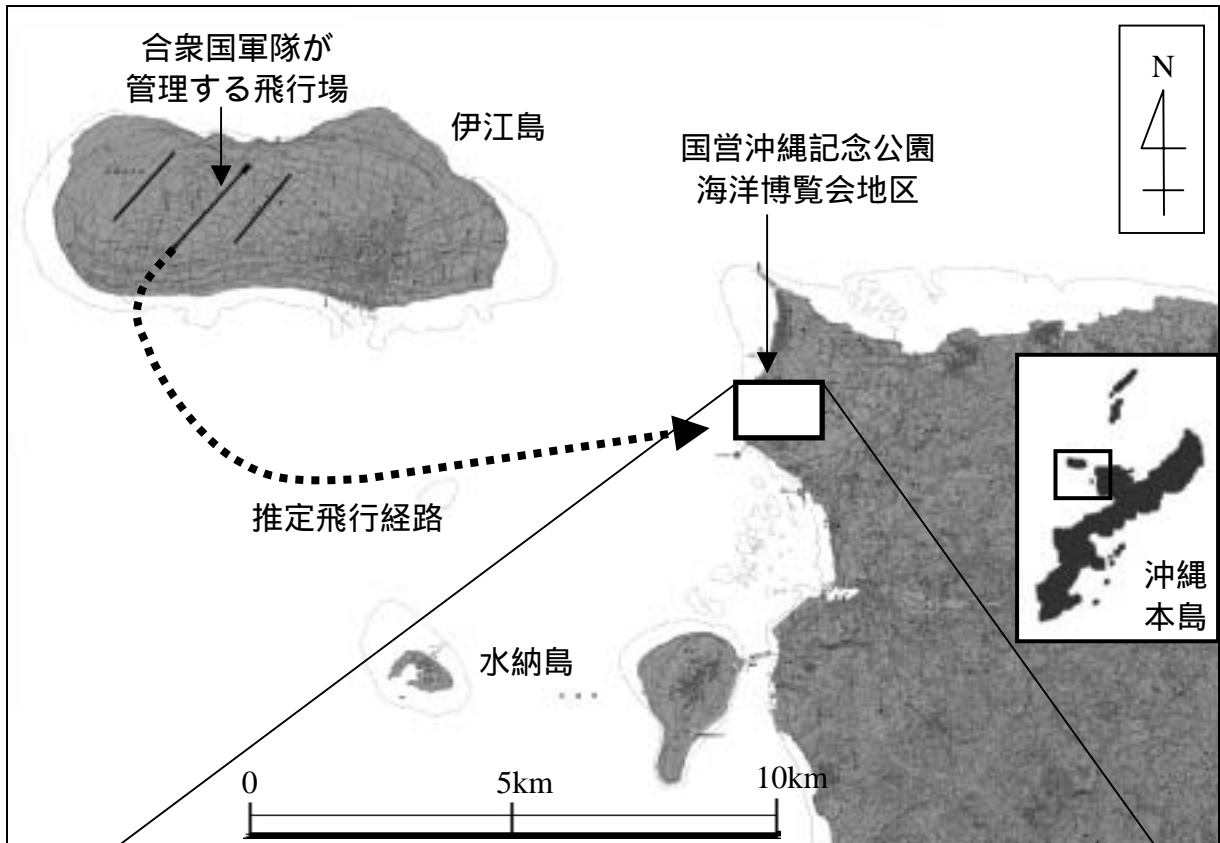
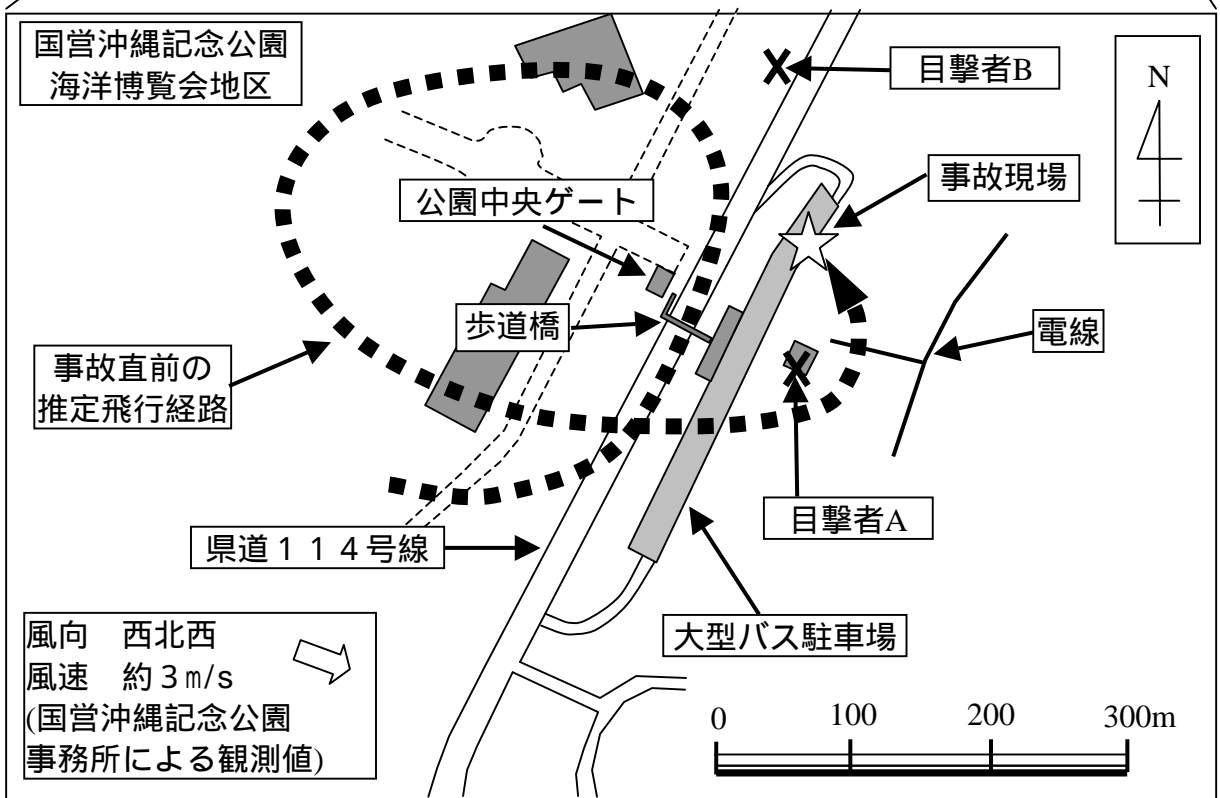
付図1 推定飛行経路図

2.1に述べたように、同機は、公園上空付近を数回、低速低高度で旋回飛行していた。その後、同機は、緩やかに左旋回しながら駐車場中央付近上空を横断し、それまで飛行していなかった駐車場東側の高台上空を低速低高度で飛行中、同機の進行方向約50mの位置に地上高約9～12mの電線を発見し、これを避けるため急上昇した。同機は、低速飛行中に急激な上昇操作を行ったため、失速状態に陥り、低高度であったことから、失速から回復することができず、墜落した。なお、同機が高台上空で電線を発見したときの飛行高度は、2.1(2)に述べた塀の高さなどから、対地高度約3～4mであった。

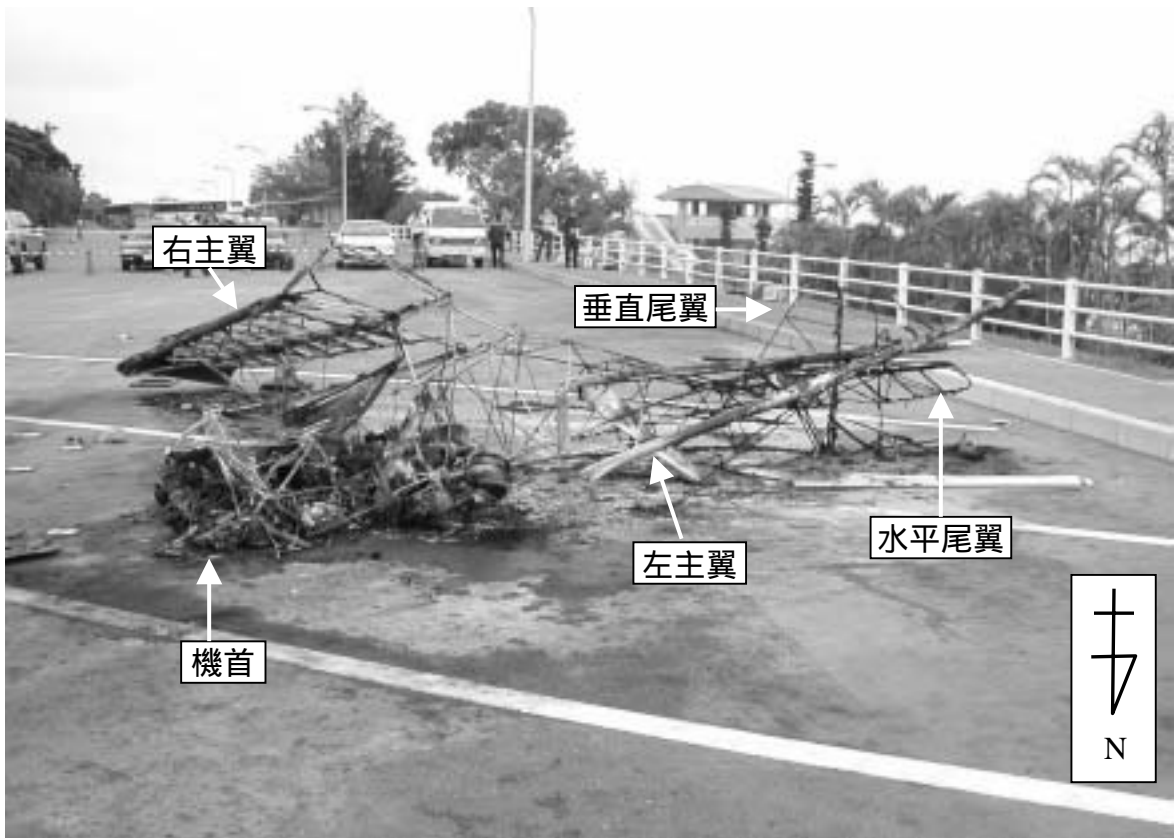
写真1 事故機の残がい

胴 体	鋼管構造を残し焼失、機首部変形
主 翼	左翼は桁を残し焼失、胴体取付部で破断、右翼は羽布を焼失
脚	左右主脚取付部変形
エンジン	マウントから脱落し焼損、ギアボックス分離
プロペラ	両ブレードとも前縁部破損、片側ブレードはハブ部で分離

2.3.2に述べた同機の損壊については、いずれも墜落した際に生じたものと認められる。

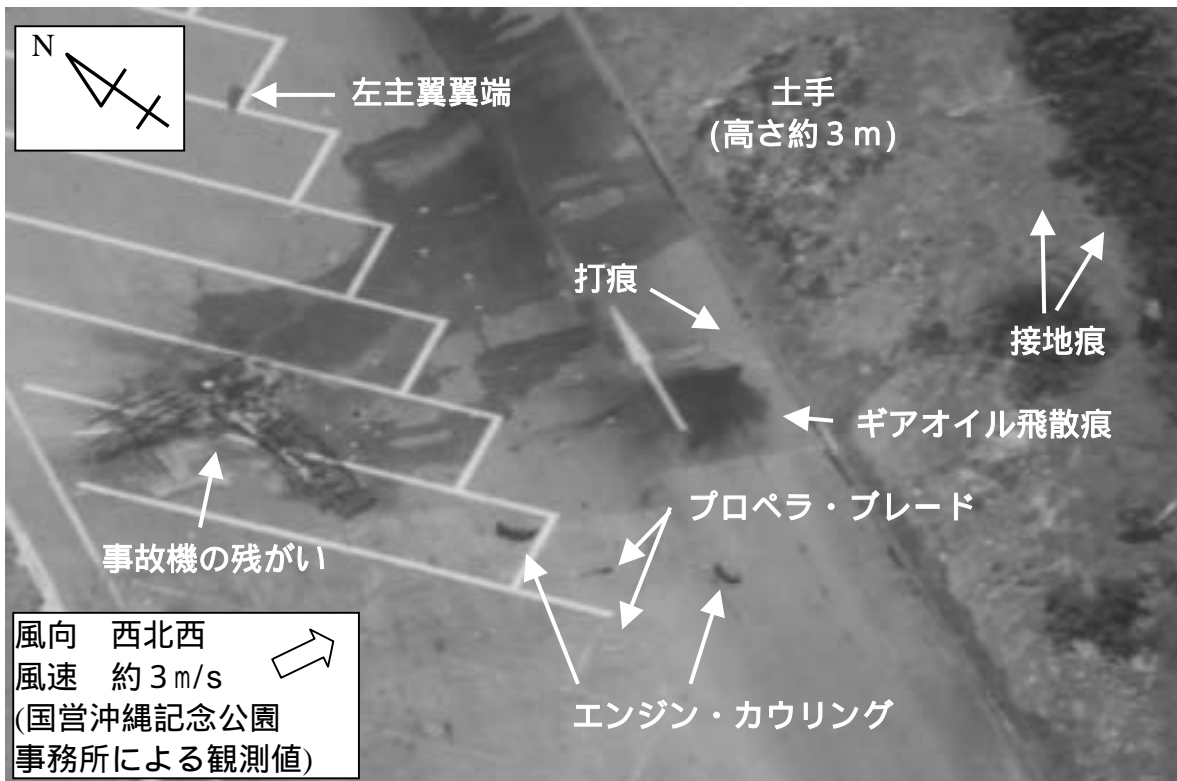
写真2 事故現場

同機が墜落した地点は、駐車場の北端から南へ約 3 0 m の地点で、東側の土手上に 2 ヶ所の接地痕が残されており、この接地痕からかく座した同機の残がいに向かって、同機のもつと見られる赤色の塗装皮膜が扇状に散乱していた。さらに、駐車場コンク

リート面には幅約40cmにわたり複数の打痕、ギアオイルが扇状に飛散した跡及びかく座した同機の残がいまで数本の線条痕が認められ、エンジン・カウリング、木製プロペラ・ブレード及び左主翼の翼端等が散乱していた。

3.1.5 地上の痕跡、機体の損傷状況及び目撃者の口述から、同機は、失速後、機首を下に向けて垂直に近い角度で落下し、左主翼が駐車場東側土手に、機首右側下部が土手直下の駐車場コンクリート面に激突したものと推定される。
