柏 木 哲 夫 所 有
セスナ式172型JA3123
に関する航空事故報告書

昭和49年7月5日

航空事故調査委員会議決（空委調第81号）

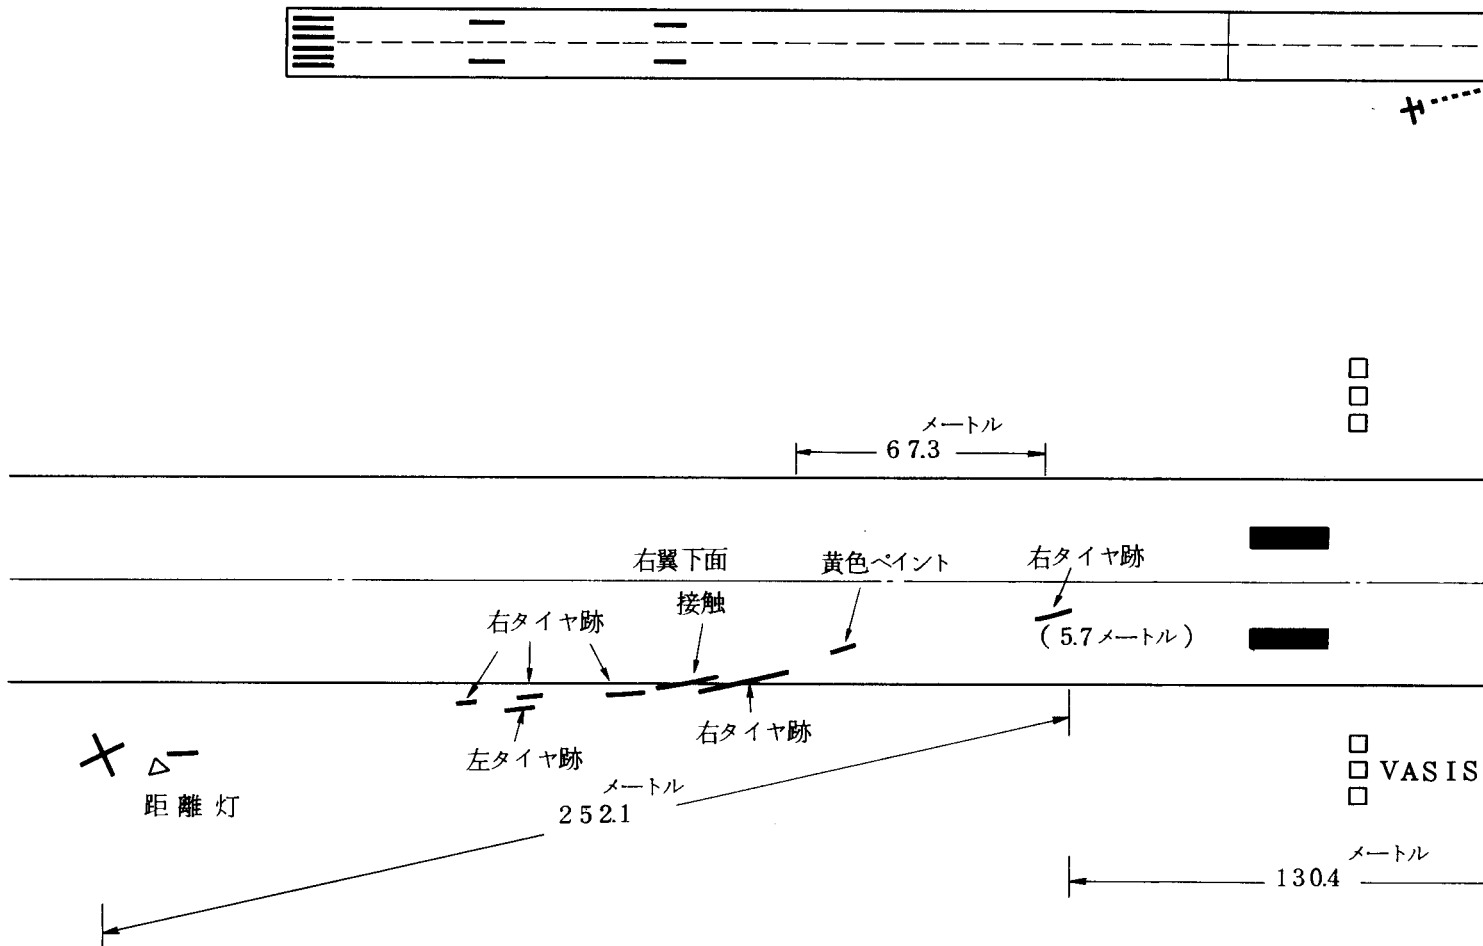
J A 3 1 2 3 着陸事故見取図 (種子島空港)

機長は高度がなお約 15 フィートあり高すぎて危険と判断し、復航するため直ちにパワーレバーを一杯に押し込み機首を上げたところ操舵不能となりやや左に機首をむけ機首上げ右翼下げの姿勢で落下し、正常の接地点から約 130 メートルこえた地点に右車輪で接地してバウンドした。その後尾部を擦った黄色ペイントの跡があり尾部から接地した後もバウンドを繰返し、左右に大きくゆれながら最初の接地点から約 252 メートル暴走して滑走路距離灯に衝突した後機首を左に約 90 度廻されて倒立して停止した。(付図参照) 時刻は 16 時 13 分ころであった。火災は発生せず人員に異常はなかった。

復航後の同機は、滑走路上の痕跡及び機長の証言等から機長は約 5メートルの高さでは危険と判断し失速警報が鳴った後、機首高の姿勢のままパワーレバーを一杯押し込んだが同機は右に傾いて失速状態で落下し右主輪で接地してバウンドした。同機はさらに機首高の姿勢で尾部を接地した後右に傾き右主輪から接地し次いで右翼で地面を擦った後左主輪をつき翼を右左にふりながら暴走した。機長は滑走路距離灯を視認して始めて離陸を断念しパワーを切りブレーキをふんだがさらに左主翼を滑走路距離灯に接触し左に廻されて倒立したものと認められる。航空局編集「飛行機操縦教本」によれば、「着陸復航は方向を維持しながら円滑にフルパワーにしてピッチは安全な上昇姿勢を保つため操縦桿をおさえ速度と姿勢に注意しなければならない」とあるが、機長は機首を押えると滑走路に激突すると思い操縦桿をおさえることなく引き、機首高姿勢で滑走路の先方は見えない状態でフルパワーにし、この間失速警報音は引続き鳴っていたと述べており、機長は復航時における航空機の色度と姿勢に対する注意が十分でなかったものと認められる。
