航空大学校所属 ビーチクラフト式E33型JA3450 に関する航空事故報告書

昭和49年8月2日

航空事故調査委員会議決（空委調第94号）

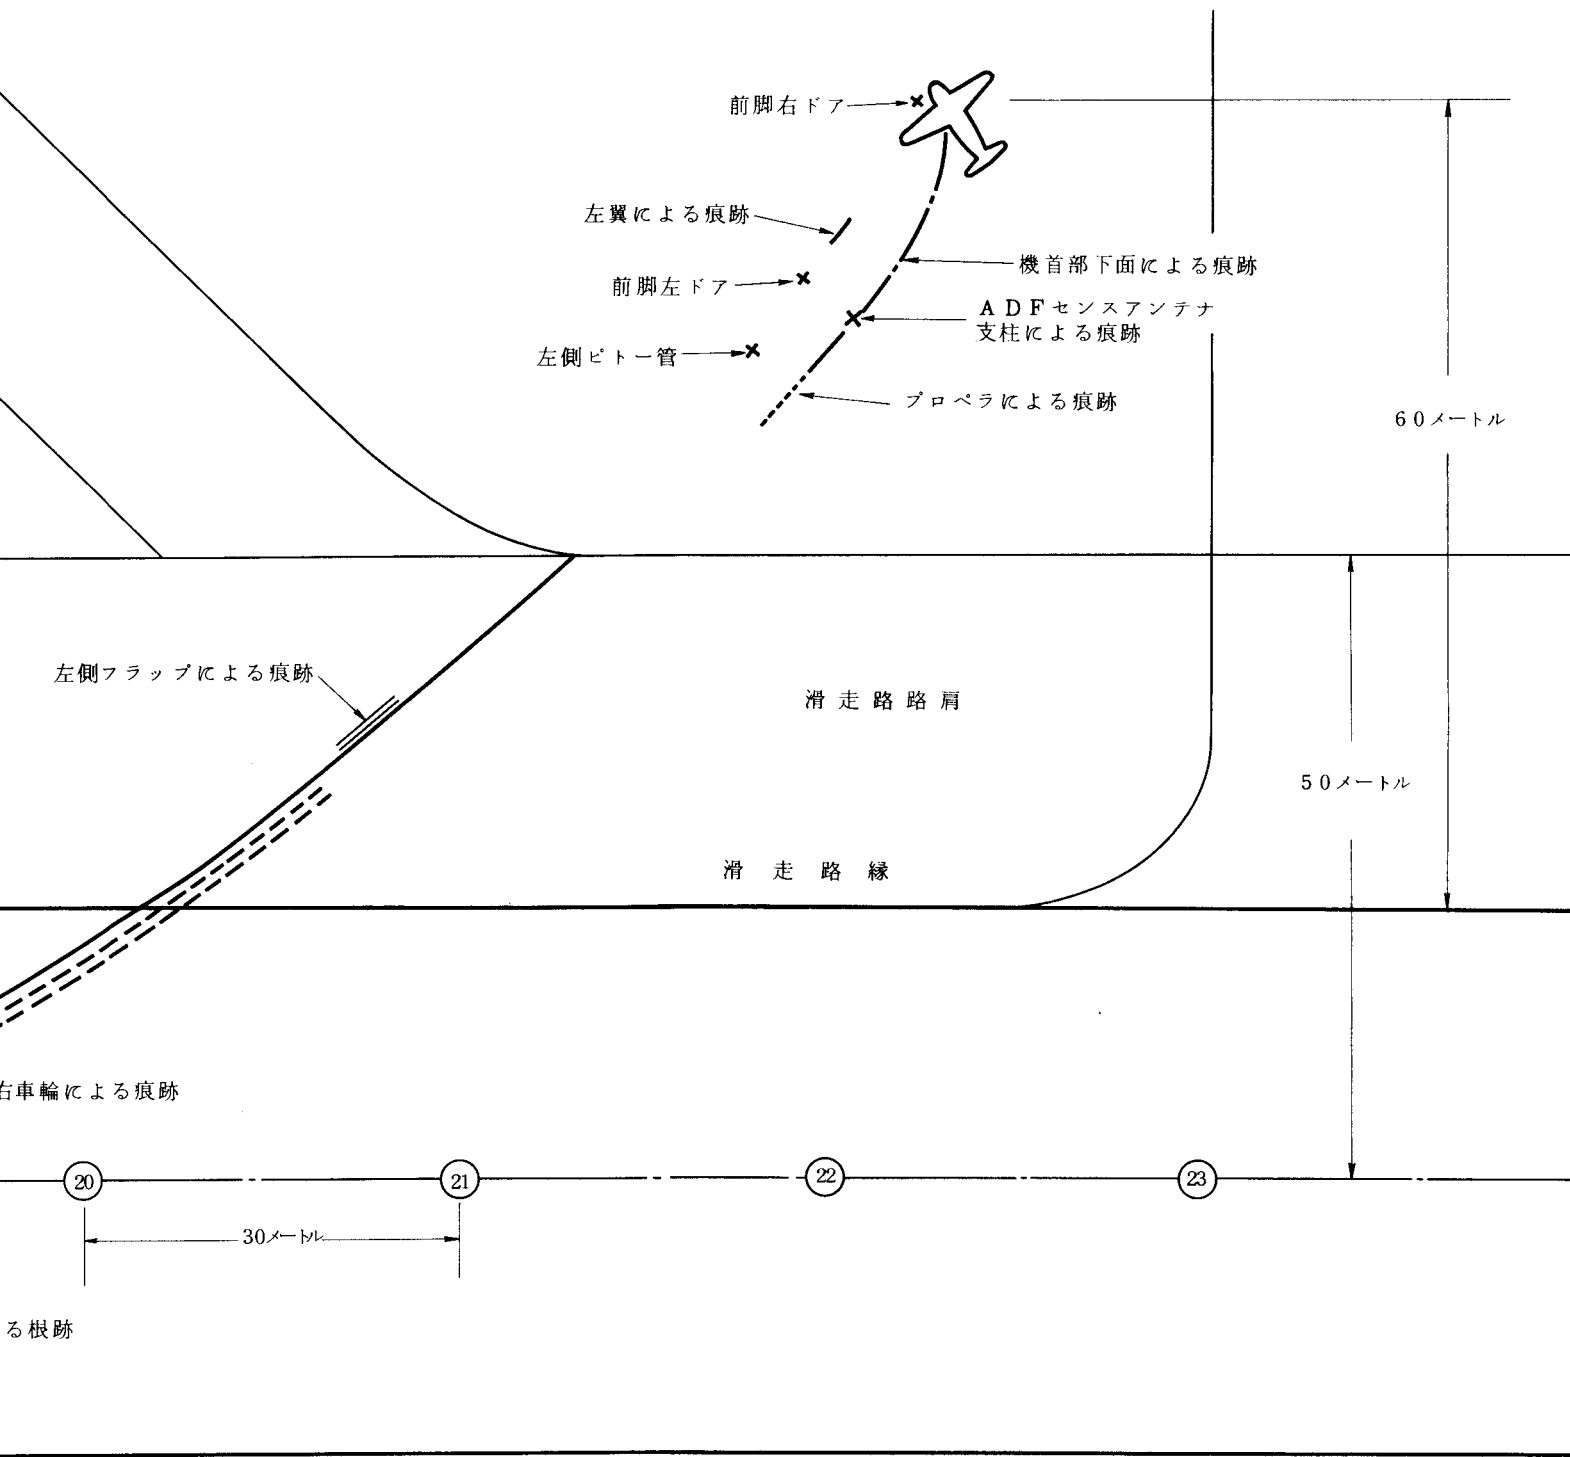
J A 3 4 5 0 航 跡 見 取 図

滑走路からの逸脱を意識した教官Bは、パワーをカットし機首をおさえたが、同機は滑走路上に左脚インボードドア、左翼フラップ、ADFセンスアンテナ支柱及び右車輪の蛇行した痕跡を残しながら進行し続け、滑走路末端から約630メートルの滑走路縁で滑走路から逸脱した。その後同機は不整地帯を走り、プロペラで地面をたたき、機首下面、左翼端を接地し、すべての脚が折り込まれた状態で滑走路縁から約60メートルの地点で機首が左に大きく回頭し、約325度の方向を向いて停止した。

左主脚インボードドアによる痕跡

右車輪による痕跡

A D F センスアンテナ支柱による根跡
