日本農林ヘリコプター株式会社所属  
川崎ベル式47G-2型 JA7071  
に関する航空事故報告書

昭和49年9月12日

航空事故調査委員会議決（空委調第93号）

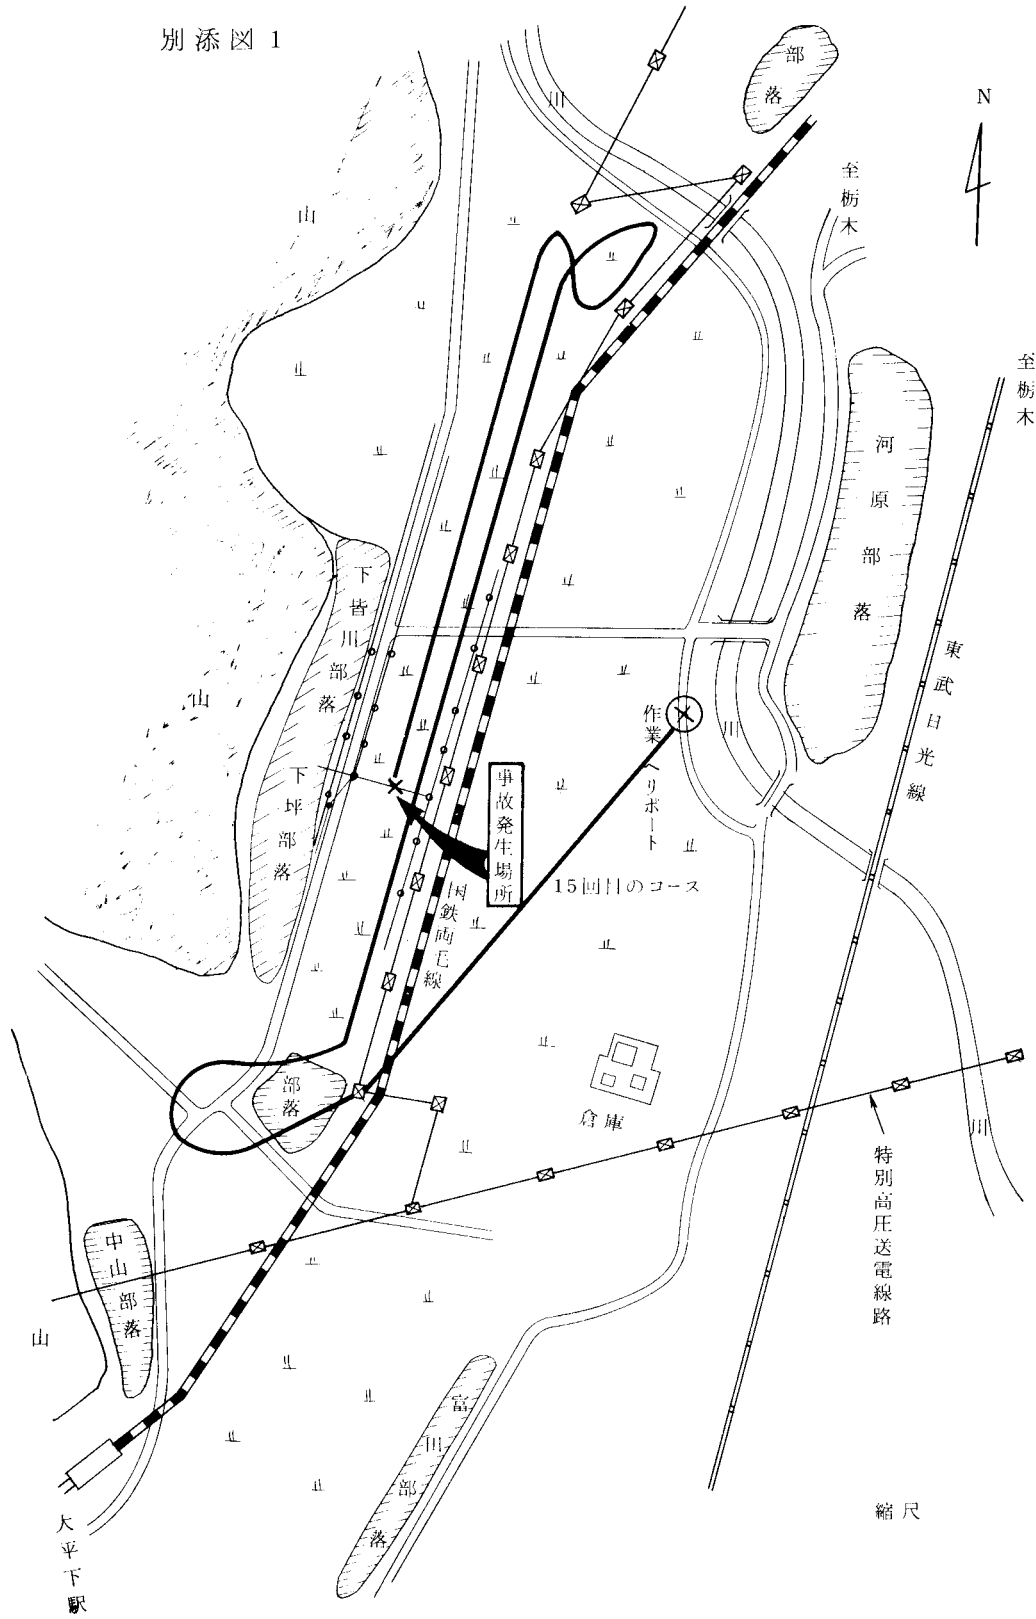
別添図1

ダスターの故障修理のため、散布作業は06時20分から開始され、14回までの散布作業は順調に実施された。15回目の散布地域は「別添図1」のとおりであり、幅約50メートルで南北に約1.8キロメートル細長く延びる田地（標高180フィート）であった。

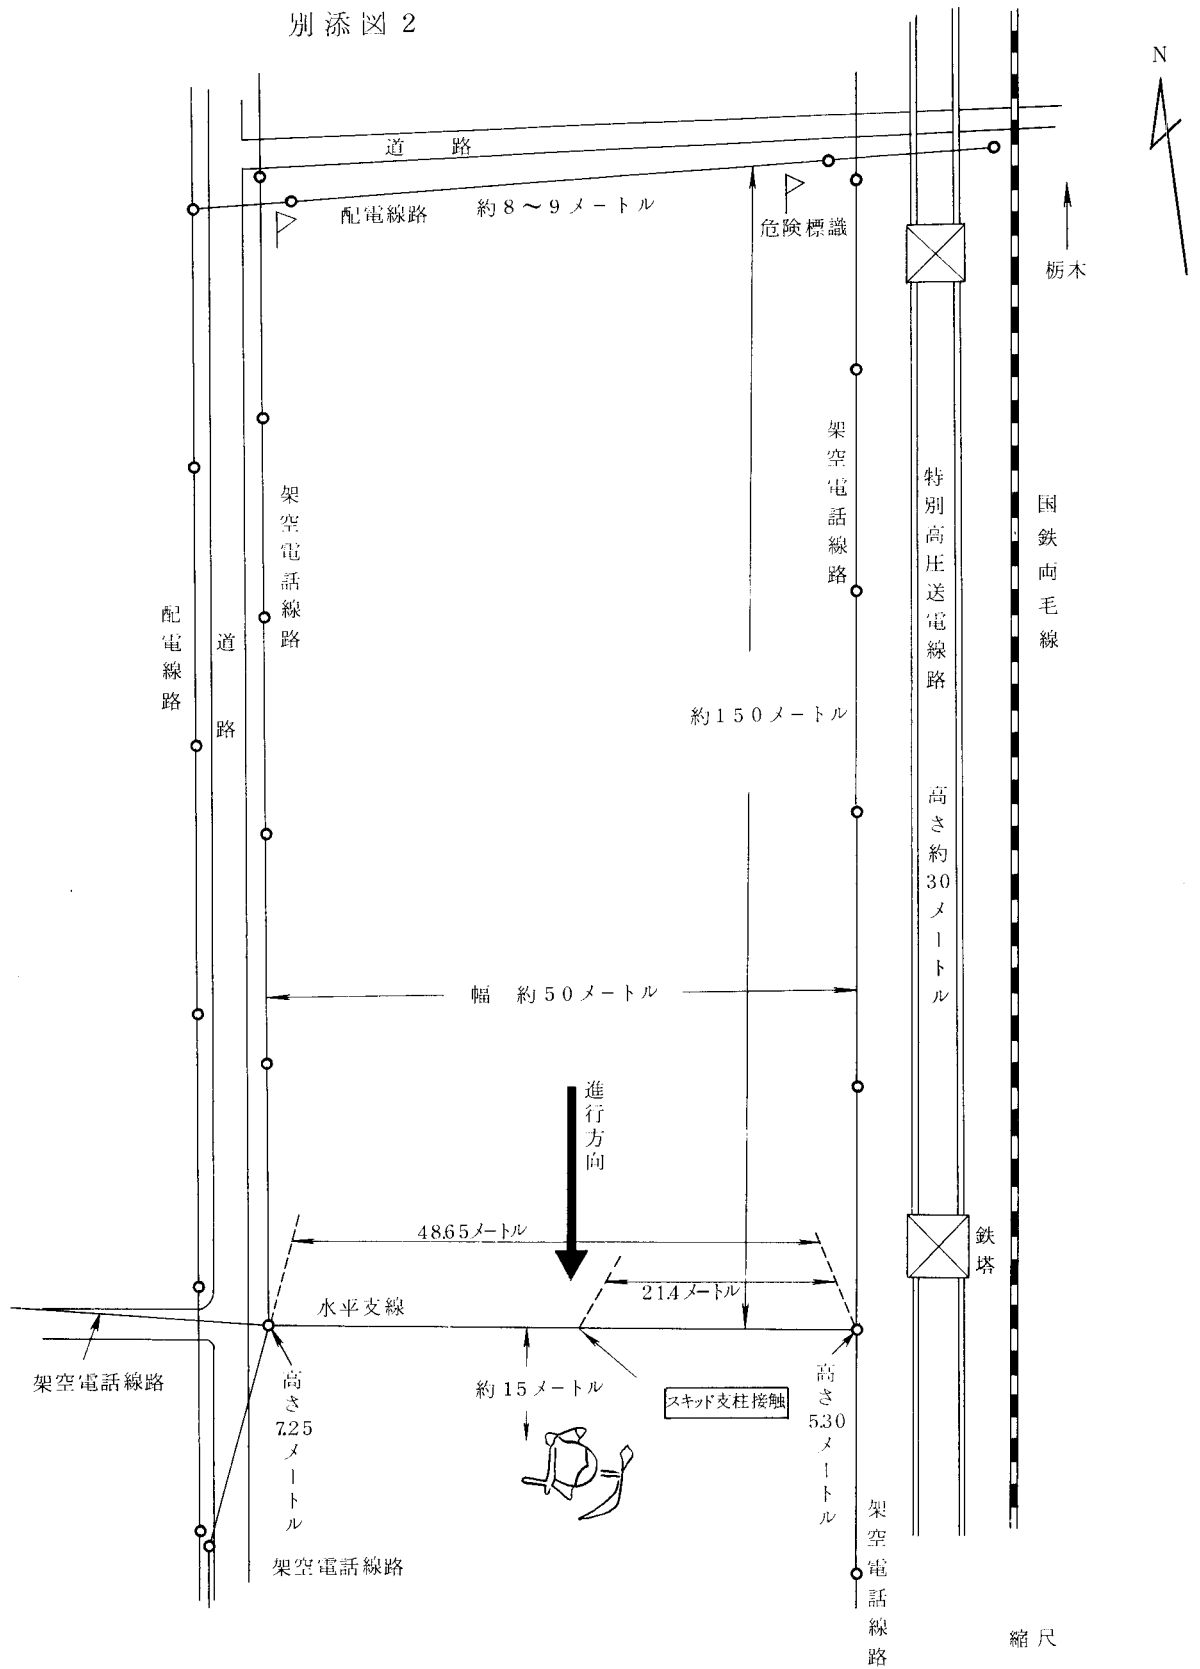
別添図 2

事故発生現場付近の状況（別添図2参照）は、田地東側端付近には、高さ5.30メートルの電話線が、更なる東側には、特別高圧送電線路（以下「送電線」という。）と国鉄両毛線の線路が田地にほぼ平行に南北に走っており、田地西側端には田地に沿って幅5メートルの道が南北に通じ、また道路沿いの田地側には高さ7.25メートルの電話線、反対側には高さ12メートルの配電線路が張られている。

電話線1本が西側の電話柱から直角に西に分岐して山側に向っているが、それに対応する水平支線（垂鉛メッキ鋼線径3.5ミリメートル7本撚り）が直角に東に田地を横切り東側の電話柱に接続され、更なる先が支線ブロックに結びつけられ斜に張られて地中に埋められている。

JA7071は、最初事故発生現場の東側を南から北に向って高度約6メートル、速度約40マイル/時前後で散布作業を行ったのち引返した。散布地域の中央付近を南に向って前回と同様の諸元で通過する際、同機のスキッドの支柱が水平支線に接触し、同機はその衝撃で前のめりとなると同時にメイン・ローター・ブレードでテール・ブームを寸断して飛散させ、テールブーム部を失った機体のみが、約270度前下方に回転して墜落し、エンジンを下側にして機首を上側に向けたほぼ垂直の状態での停止した。

同機が接触した水平支線は切断されなかったが、同支線を支持している2本の電話柱のうち東側の1本は地上約1メートルのところから折損し、西側の電話柱は東側に傾斜した。
