中日本航空株式会社所属
川崎ベル式47G3B-KH4型 JA7473
に関する航空事故報告書

昭和49年 8 月 16 日

航空事故調査委員会議決(空委調第95号)

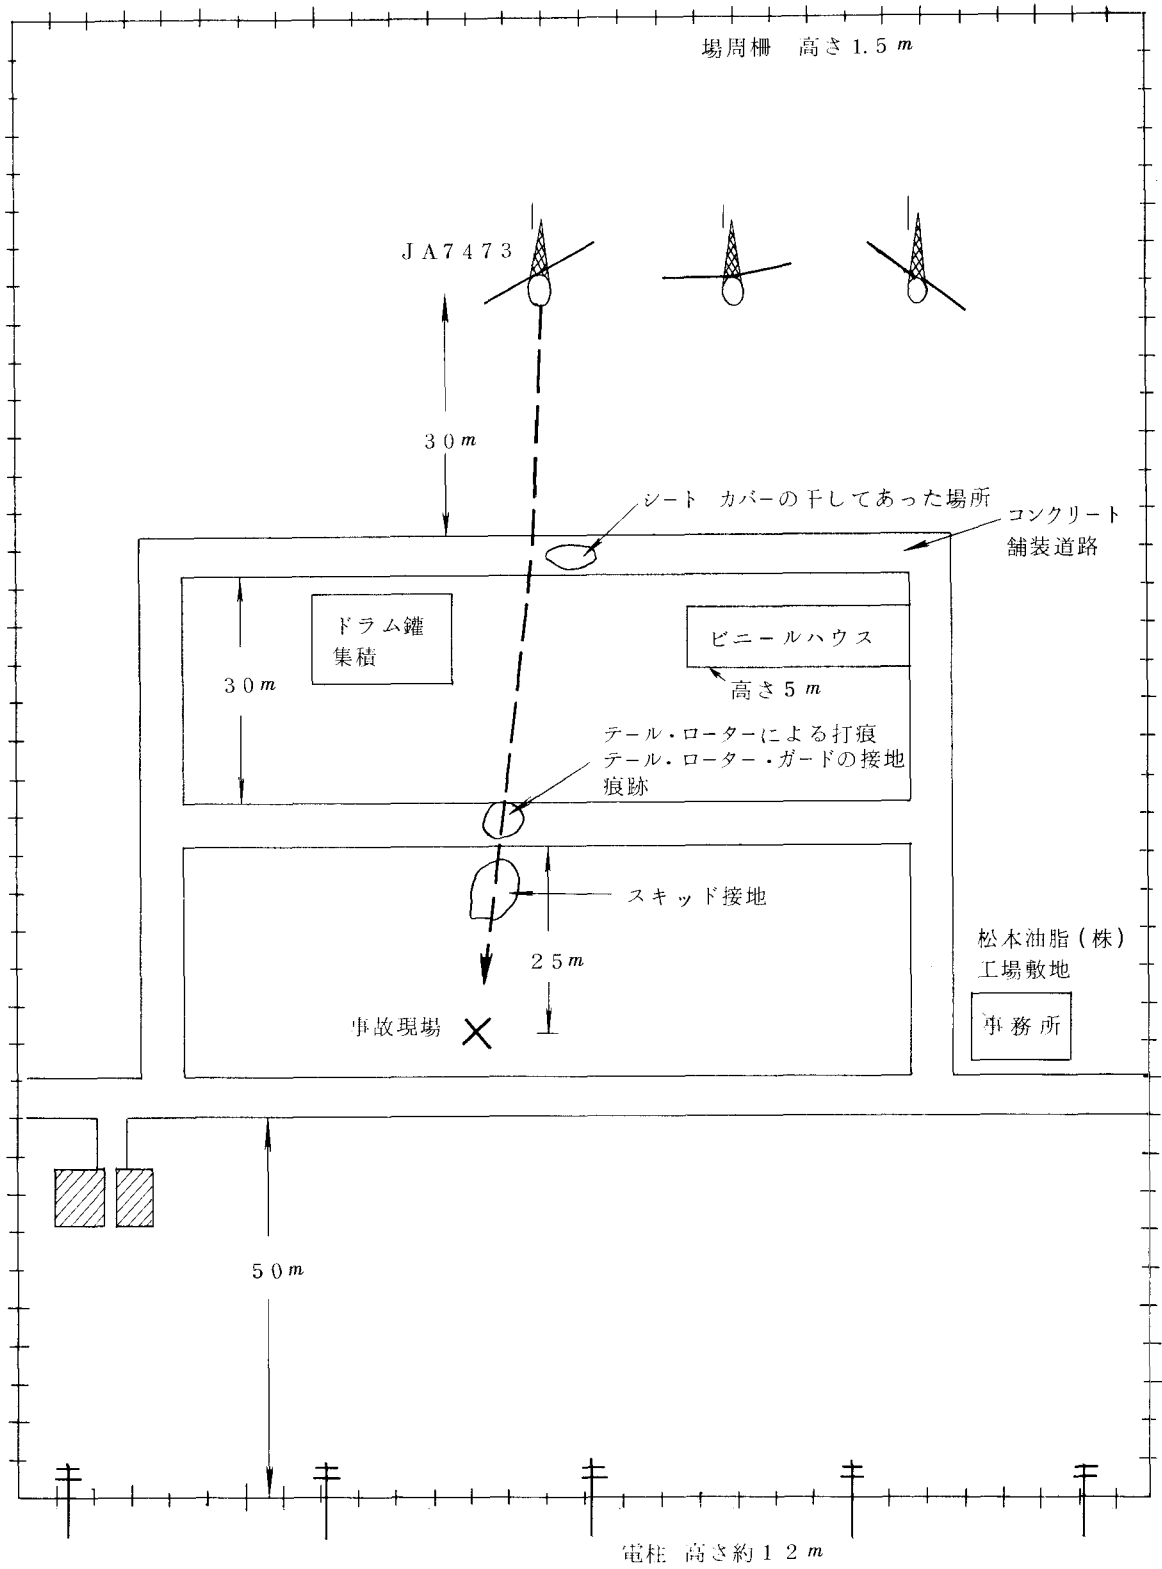
現場見取図

同ヘリポートは南北、東西がそれぞれ約 2 0 0 メートルの広さの敷地であって、同社の他の 2 機も 2 5 メートルずつ離れて駐機していた。(別図参照)

同機が離陸した約 3 0 メートル左斜め前方のコンクリート舗装の幅約 5 メートルの道路上には、前日の雨のためぬれた同機のシート・カバーが広げて干してあった。

機長は修正操作をしたが回復せず、テール部分が下って機首が上がった。機長は機体が沈下するのでコレクティブ・ピッチ・レバーを操作したが、その効果が出ないうちにテール部分がコンクリート道路(シート・カバーが干してあった道路から約 3 0 メートル離れた場所)に接地し、操縦桿、コレクティブ・ピッチ・レバーにも振動を感じた。その後、同機は左右に激しい振動がでて方向も不安定となったので機長は不時着を決意し、コレクティブ・ピッチ・レバーを下げて滑走着陸の要領で進行方向にはげしく接地した。接地後、機長はイグニッション、マスター・スイッチ、バッテリーをオフにした。
