日本農林ヘリコプター株式会社所属
川崎ベル式47G-2型JA7075
に関する航空事故報告書

昭和49年9月26日

航空事故調査委員会議決（空委調第126号）

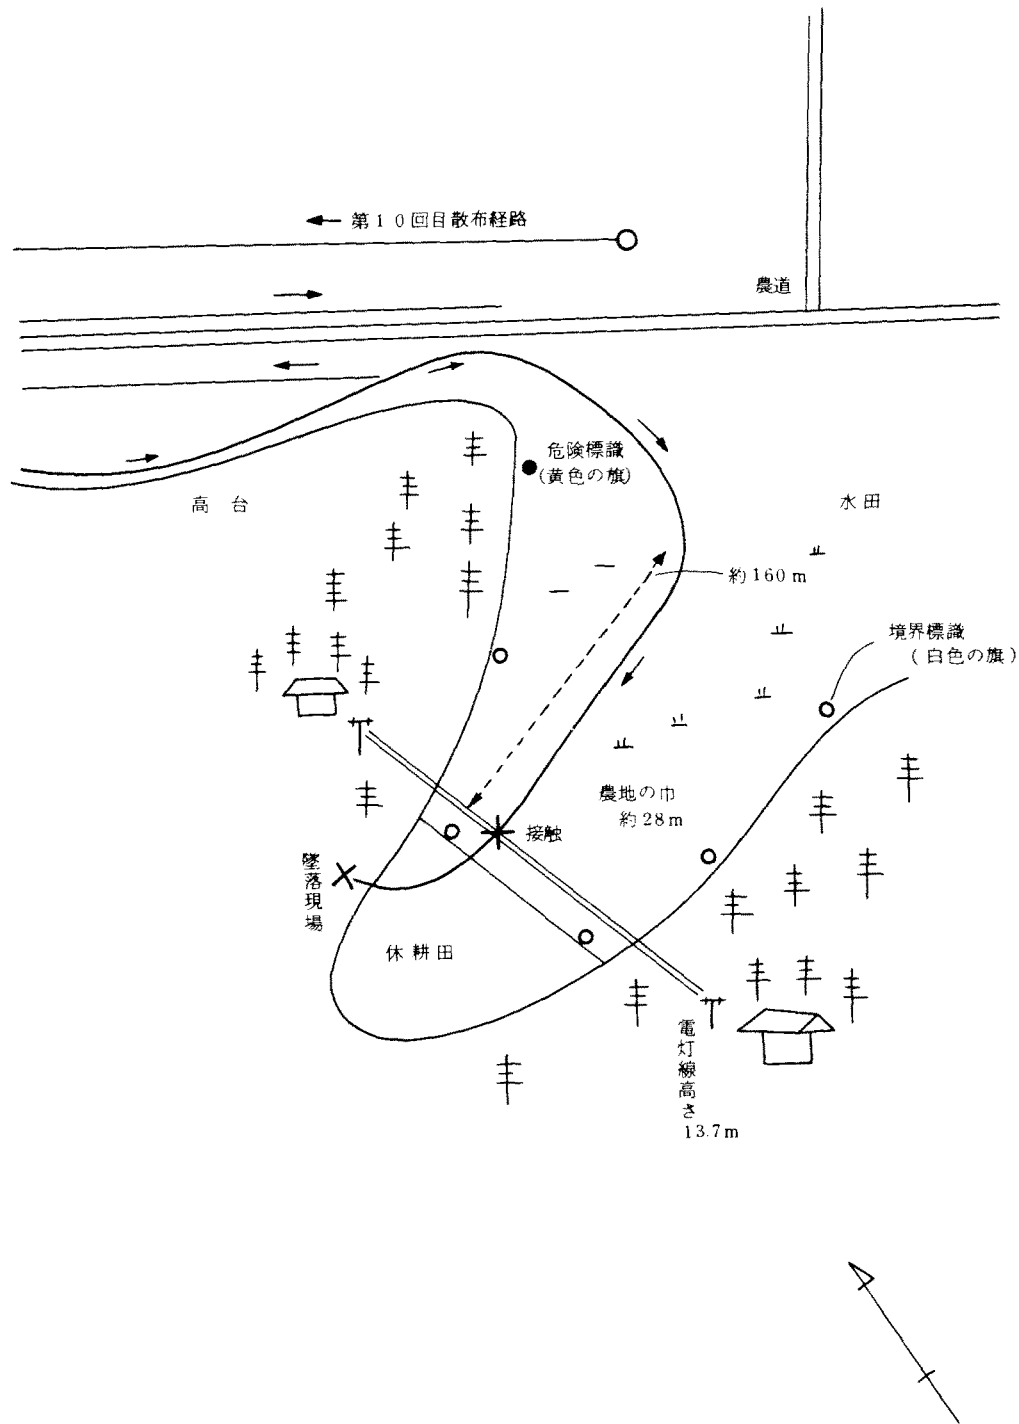
事故現場付近見取図

第10回目の散布は、別添見取図に示すごとく県道側農道ぞいに散布したのち、高台にそっ

て高度約7メートル，速度約35マイル／時で右旋回しながら散布中，高台の端をまわったところで右下に危険標識（地上に立てられた黄色の旗）を発見したので注意をそちらに向けるとともに高度を約13メートルに上げ，速度約25マイル／時で飛行した。その数秒後に機首の直前に電灯線を発見したが，回避する余裕もなく同線に接触した。

同機は，約50センチメートル間隔で上下に張られてあった2本の電灯線にバブルを接触させ，ついで同線の長さ約180センチメートル2本をメインローターマストに巻きこんだのち，同機の進行方向右約20メートル離れた杉の木の上部をメインローターで切断して墜落した。

同機が接触した電灯線（4ミリメートル青色ビニール絶縁電線）は、同機の進行方向からは背景の森にとけこんで視認はきわめて困難な状況であったものと認められる。

また、電灯線を結ぶ両側の家屋は、いづれも森の中にあるため、進行方向からは視認できず、これも電灯線の見え方をさらに困難にさせたものと推定される。さらに、同電灯線には危険標識による注意喚起の処置がなされていなかった。
