大阪エアウェイズ株式会社所属  
川崎ベル式47G3B-KH4型JA7483  
に関する航空事故報告書

昭和49年10月25日

航空事故調査委員会議決（空委調第138号）

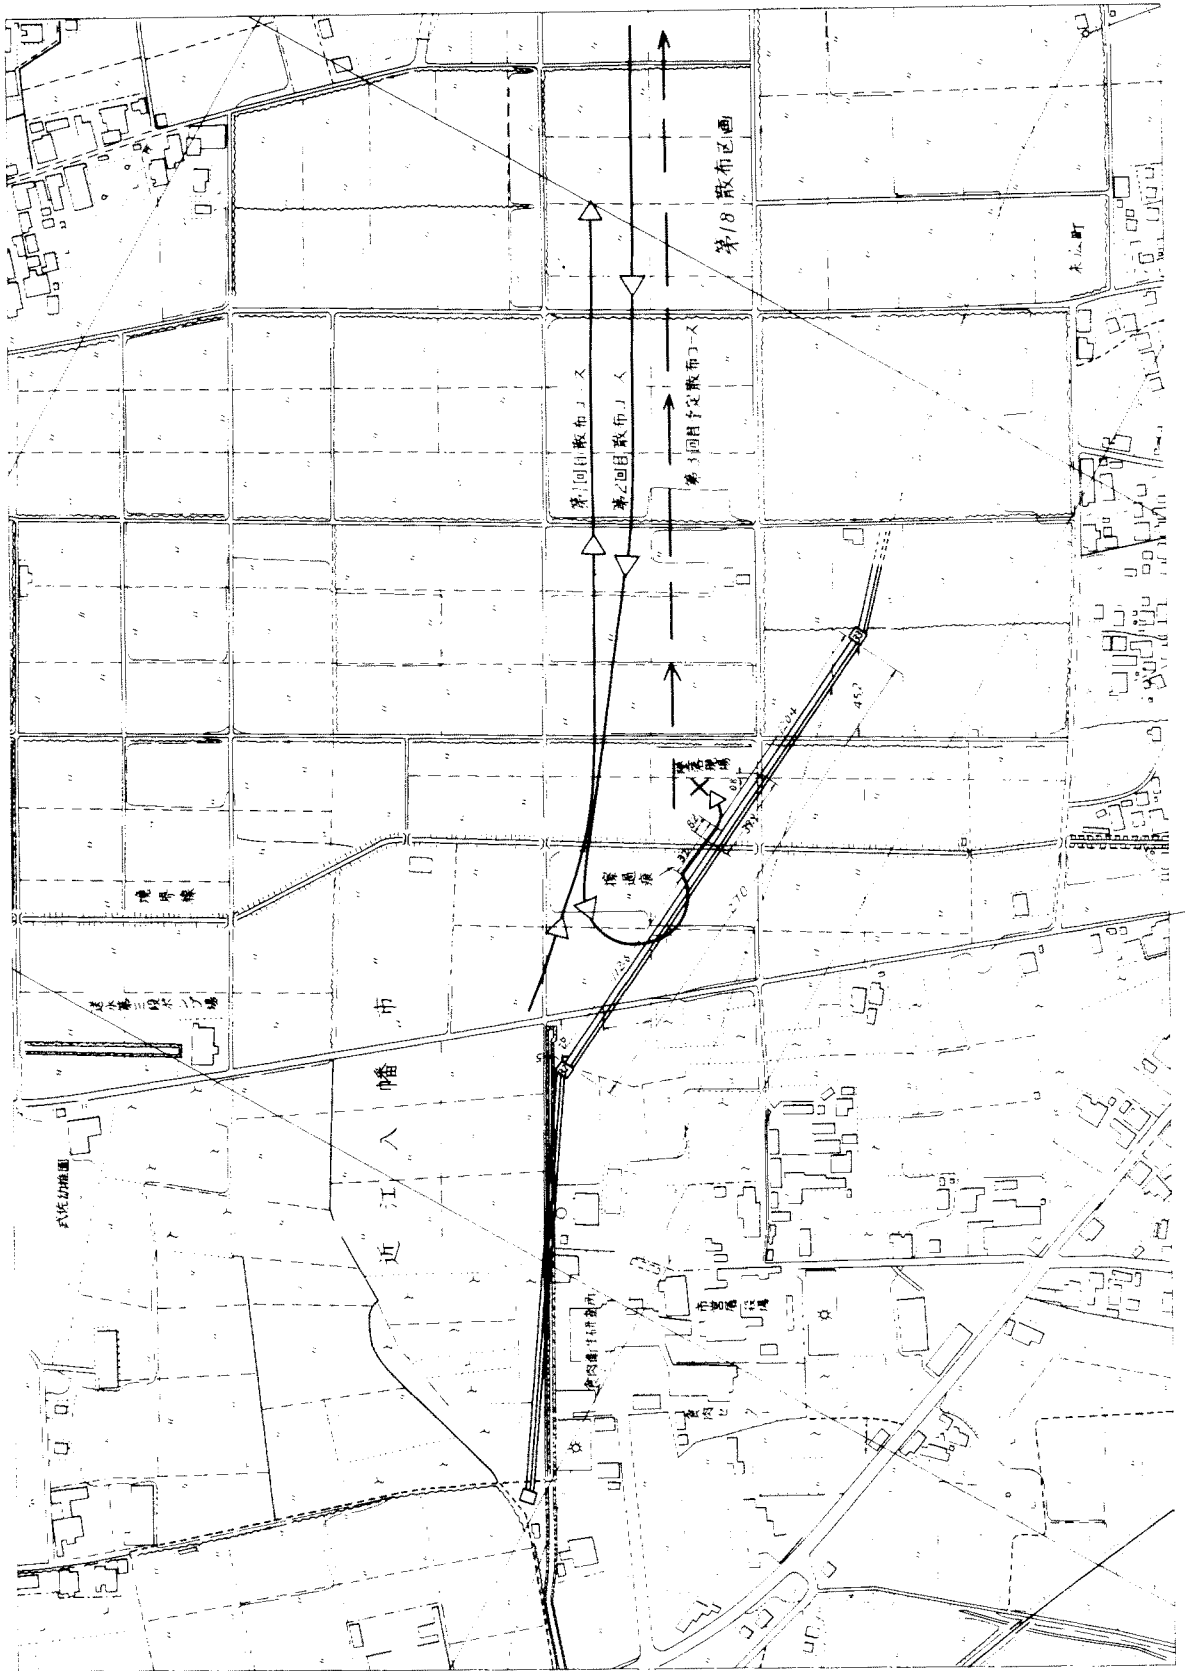
3.1.4 機長は，作業基地を離陸後，別添図に示す経路を，高度約10メートル，指示対気速度50マイル/時～55マイル/時で薬剤散布を行い，右にUターン後，東北東から西南西方向に前飛行経路の南約20メートルの経路での薬剤散布を開始した。

機長は，次のUターン時には鉄塔の手前で旋回すれば送電線との接触が避けられるという判断にもとづき，西側境界線の手前約300メートルから右に変針して鉄塔32号に向かって飛行したものと推定される。

3.1.5 当該機は、西側境界線の手前約55メートルの地点で薬剤散布を中止して送電線を目視確認せずに上昇に移行し、対地高度約30メートルまで上昇したのち高さ約25メートルの鉄塔32号付近で傾斜角約45度で左旋回した。

3.1.6 旋回の後半において左傾斜角約45度で機首が下り始めて間もなく、機長はキュッキュッという送電線との接触音を聞き、胴体の左下方に送電線1本を視認したと口述している。この時点において鉄塔32号から真方位約103度の方向に張られている送電線3本のうちの北側下段の1本に左スキッドの先端部が引掛ったが直ぐにはずれ、その後、当該機はスキッドの2本の支柱の外側部と送電線が接触しながら送電線を北側に引張る状態で進行したものと推定される。当該機の上記状態での進行距離は左スキッド先端部及び同支柱外側部の損傷並びに送電線の擦傷痕から約37メートルであったと推定される。
