大阪エアウエーズ株式会社所属
川崎ベル式47G3B-KH4型JA7483
に関する航空事故報告書

昭和49年10月25日

航空事故調査委員会議決（空委調第138号）

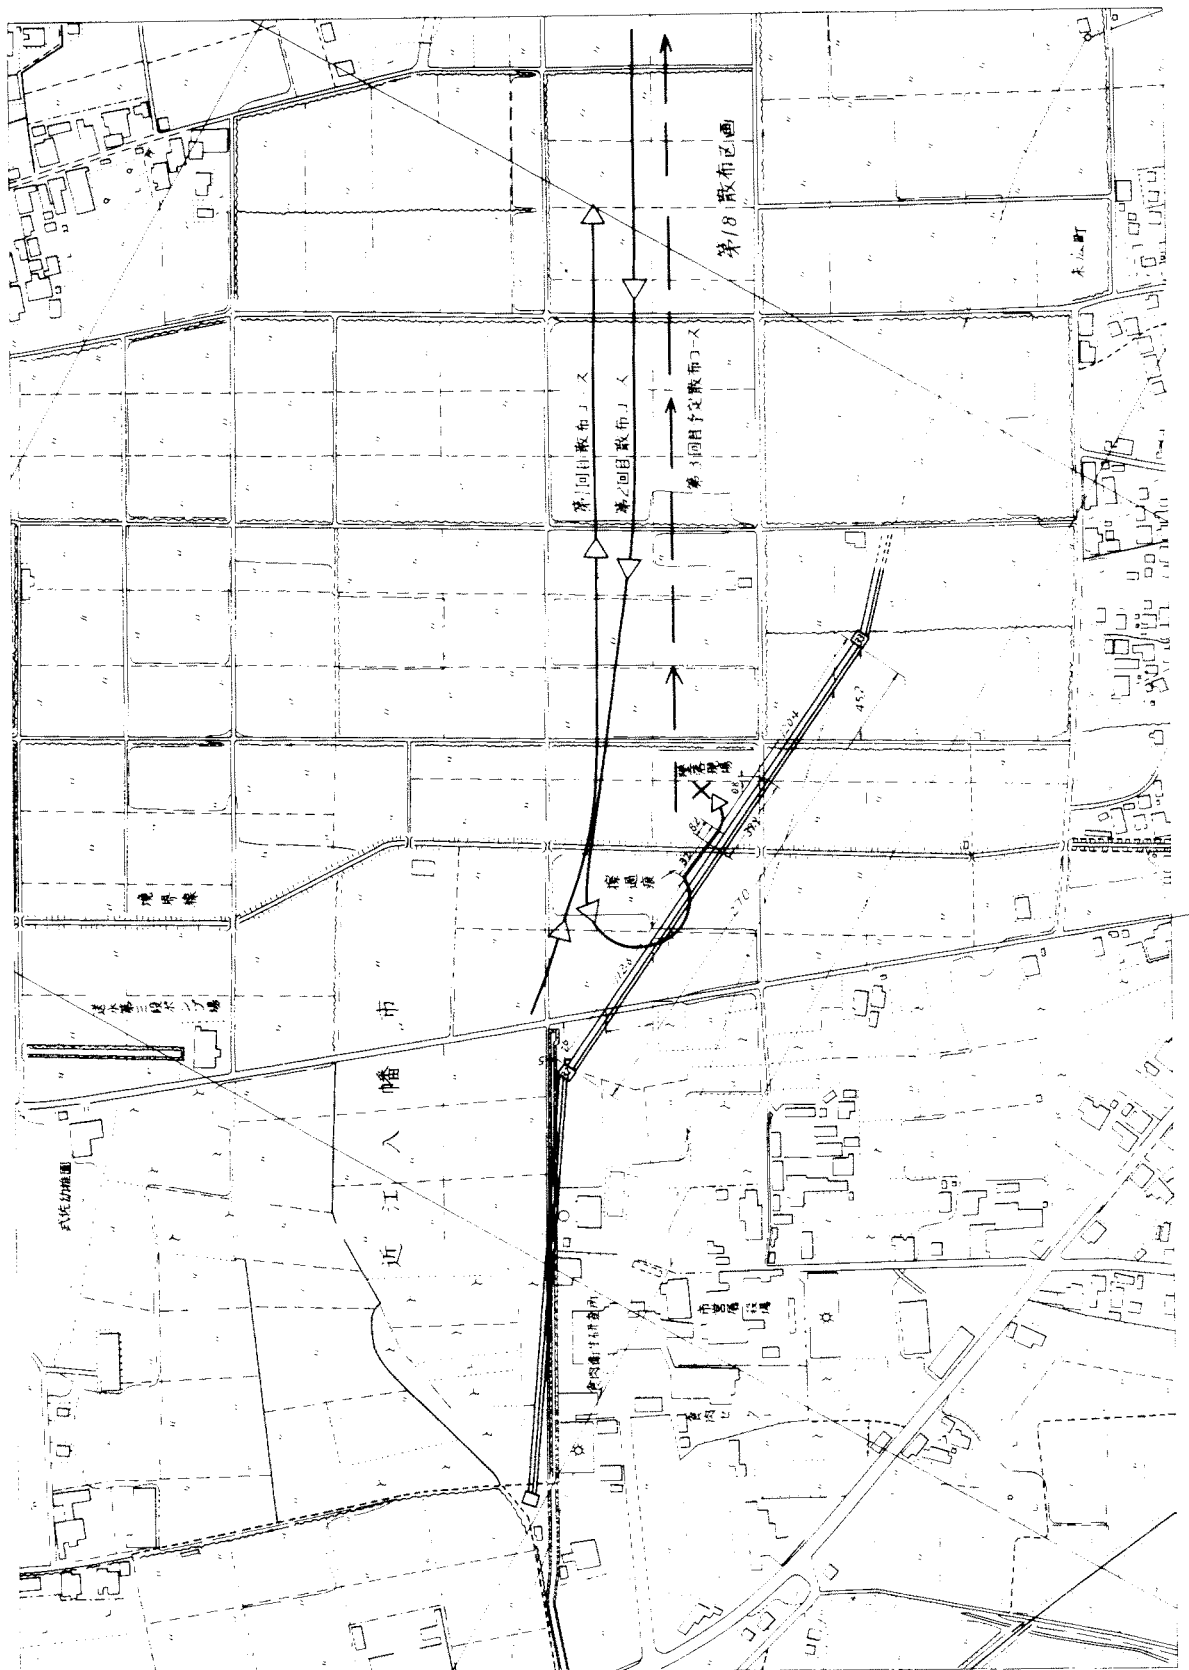
3.1.4 機長は，作業基地を離陸後，別添図に示す経路を，高度約10メートル，指示対気速度50マイル/時～55マイル/時で薬剤散布を行い，右にUターン後，東北東から西南西方向に前飛行経路の南約20メートルの経路での薬剤散布を開始した。

機長は，次のUターン時には鉄塔の手前で旋回すれば送電線との接触が避けられるという判断のもとづき，西側境界線の手前約300メートルから右に変針して鉄塔32号に向かって飛行したものと推定される。

3.1.6 旋回の後半において左傾斜角約45度で機首が下り始めて間もなく、機長はキュッキュウという送電線との接触音を聞き、胴体の左下方に送電線1本を視認したと口述している。この時点において鉄塔32号から真方位約103度の方向に張られている送電線3本のうちの北側下段の1本に左スキッドの先端部が引掛ったが直ぐにはずれ、その後、当該機はスキッドの2本の支柱の外側部と送電線が接触しながら送電線を北側に引張る状態で進行したものと推定される。当該機の上記状態での進行距離は左スキッド先端部及び同支柱外側部の損傷並びに送電線の擦傷痕から約37メートルであったと推定される。

3.1.7 機長は、機体の前進を止めかつ送電線から離脱をはかるため、サイクリック・スティックを急激に後方に引き、コレクティブピッチコントロールレバとパワーグリップを上げ操作したところ、メイン・ローターブレードがエレベーターと接触し、テールブームが変形した後、続いてギャ・ボックスとテールブームに接触してこれを切断した。その破片は左スキッドが送電線から離脱した点から約60度の方向、約50メートルの距離に南北約50メートルにわたり飛散したものと推定される。それと同時に薬剤が機体周辺に飛散して機長の視界を遮ぎるとともに、機体は送電線から離脱し、左傾斜の機首下げ姿勢となった。その後、機長は危険であると判断してサイクリックスティックを右後方に急激に大きく操作したところ、機体はやや機首上げ右約60度傾斜で殆んど速度零の状態となって対地高度約18メートルから墜落したものと推定される。
