日本フライングサービス株式会社所属 セスナ式172型 JA3293 に関する航空事故報告書

昭和50年1月16日
航空事故調査委員会議決（空委調第168号）

1.1 航空事故の概要

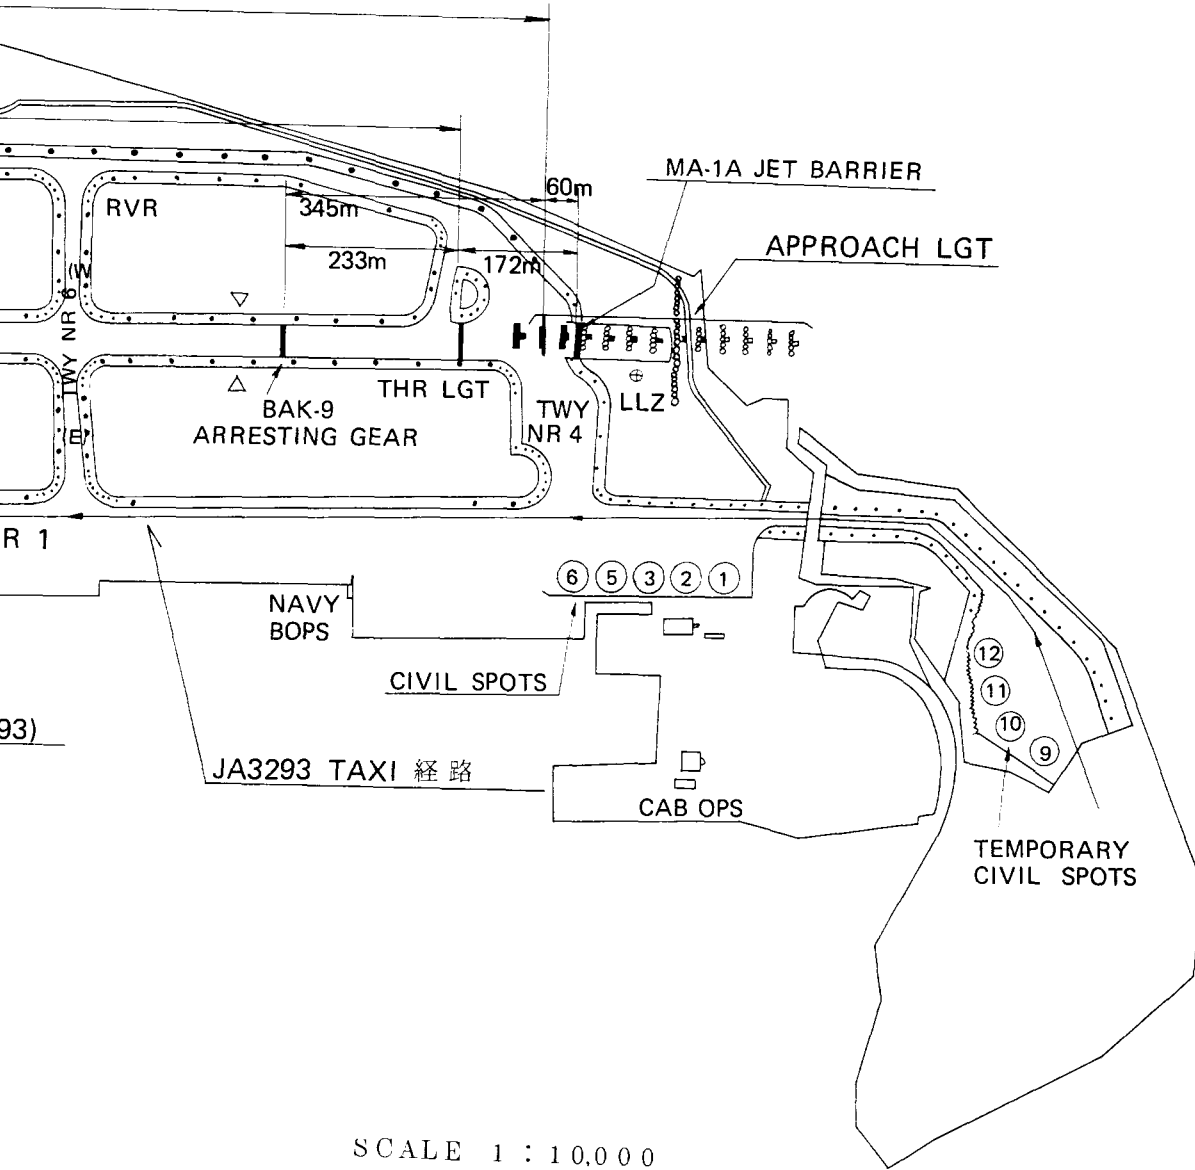
機長は、誘導路6Eと5E(付図1参照)の中間付近でグラウンド・コントロールと交信し、ショート・フィールド離陸を要求し、「滑走路の手前で待機せよ」の指示を受けた。

那覇空港においては、飛行場東側地域に滑走路と平行して南北に細長いエプロン地域を構成し、このエプロン西側沿いにエプロン誘導路として161誘導路が設けられているが、エプロン区域は北から順に民間、米海軍、陸上自衛隊、海上自衛隊、航空自衛隊に区割され、それぞれの管理区域となっている。エプロン区域の東西の幅は、約100メートルで、西側は161誘導路から4本の誘導路(3E, 5E, 6E, 4)で滑走路と結ばれ、東側沿いに、それぞれの管理棟、格納庫等が建っている。海上自衛隊管理区域は、エプロン中央から南寄りにあり、165E誘導路に近接しており、管制塔も至近の距離にあるが、本事故に係る試運転スポット付近は、格納庫にさえぎられて管制塔からはブラインド・エリアとなっている。

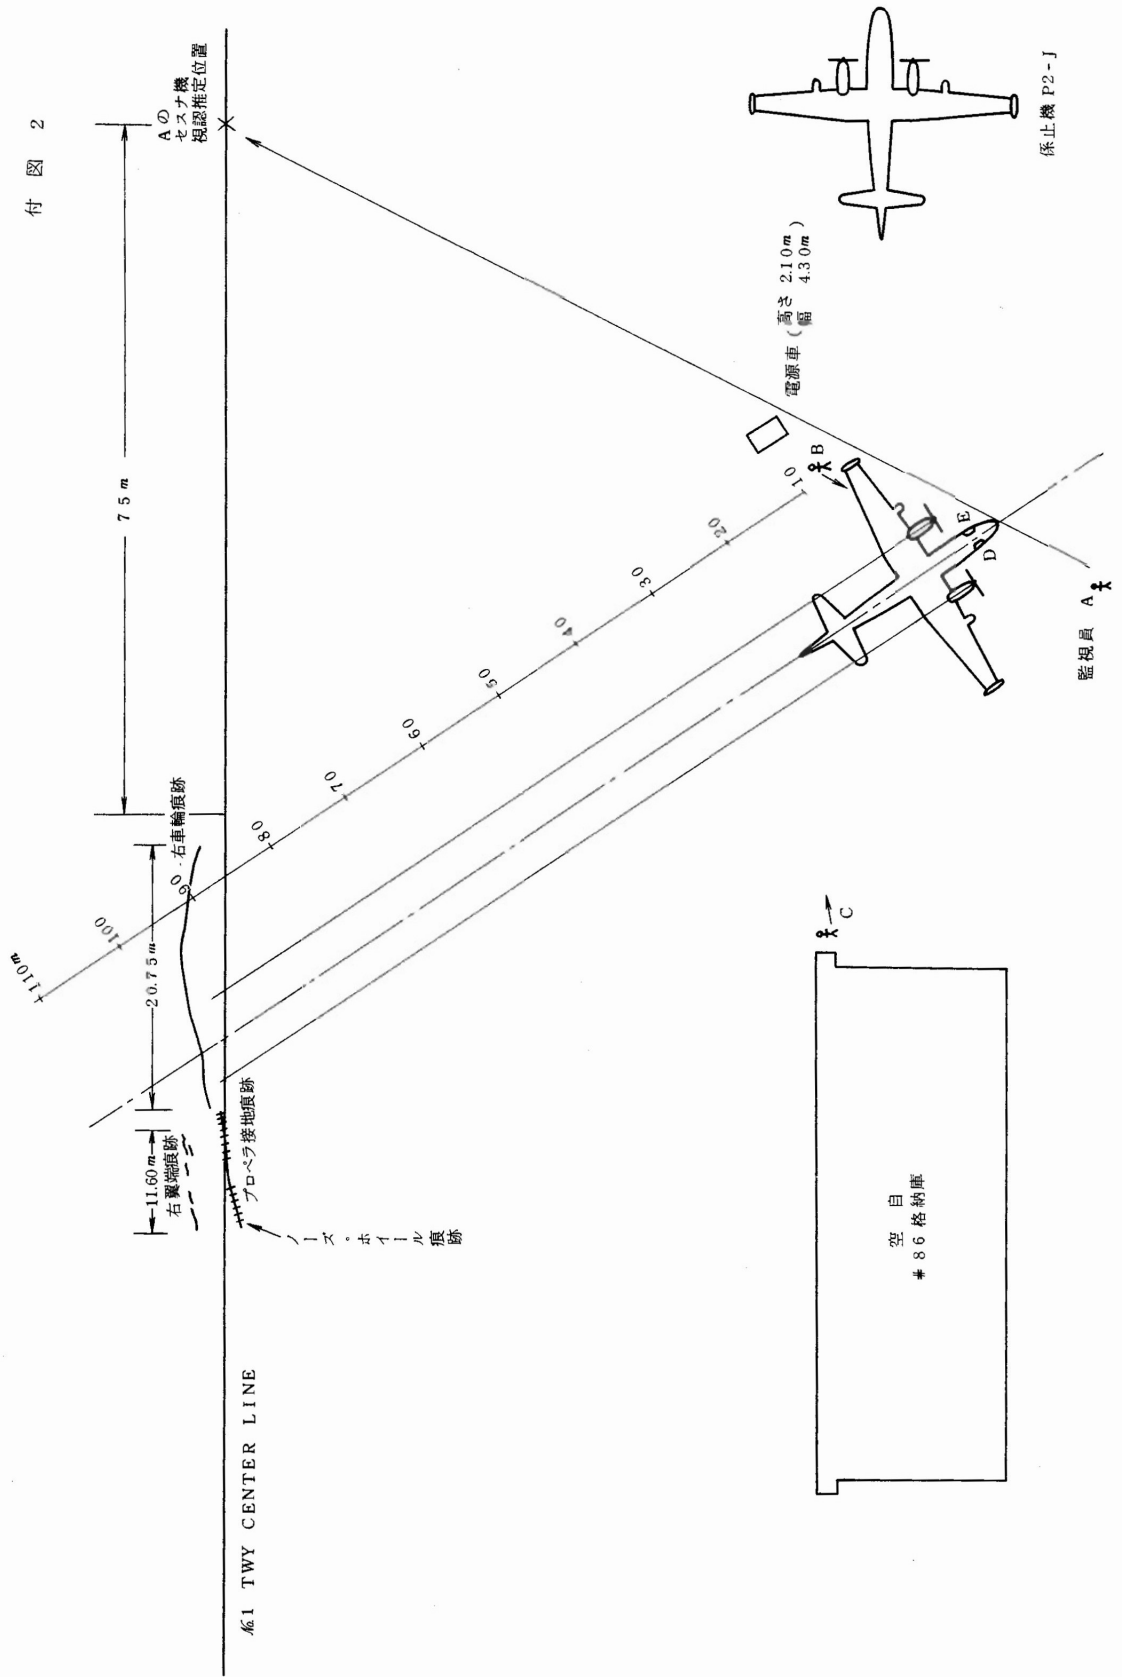
付図 2

試運転にあたっては、機内に3名（操縦席左席にEが、右席にD、ジャンプ・シートにFが位置した。）、機外には監視のための3名が、操縦席右前方にA、左翼端にB及び機体の右後方にCがそれぞれ位置し（付図2参照）、当該機の後方を通過する航空機がある場合には、監視員の合図により直ちに発動機の出力をアイドルにしばる態勢をとっていた。

試運転機右後方に位置した監視員Cは、J A 3 2 9 3を視認すると同時に、監視員Aに合図（前もって調整された「発動機出力をアイドルにせよ」との手振りの合図。）を送ったが、ほぼ同時点でAもJ A 3 2 9 3を視認し、操縦席の整備員Dに対し、「アイドルにせよ」との合図を送っていた。DはこのAの合図に気付かず、このためAは機首左前方に移動しつつ監視員B及び操縦席に対し、合図を送り続けた。BはAの合図で直ちに操縦席の整備員Eに「アイドルにせよ」との合図を送り、EはBの合図によりパワーをフライト・アイドルとし、約10秒位後にグラウンド・アイドルにしぼり、その後発動機を停止した。
