日本フライングサービス株式会社所属 セスナ式172型 JA3293 に関する航空事故報告書

昭和50年1月16日

航空事故調査委員会議決（空委調第168号）

1.1 航空事故の概要

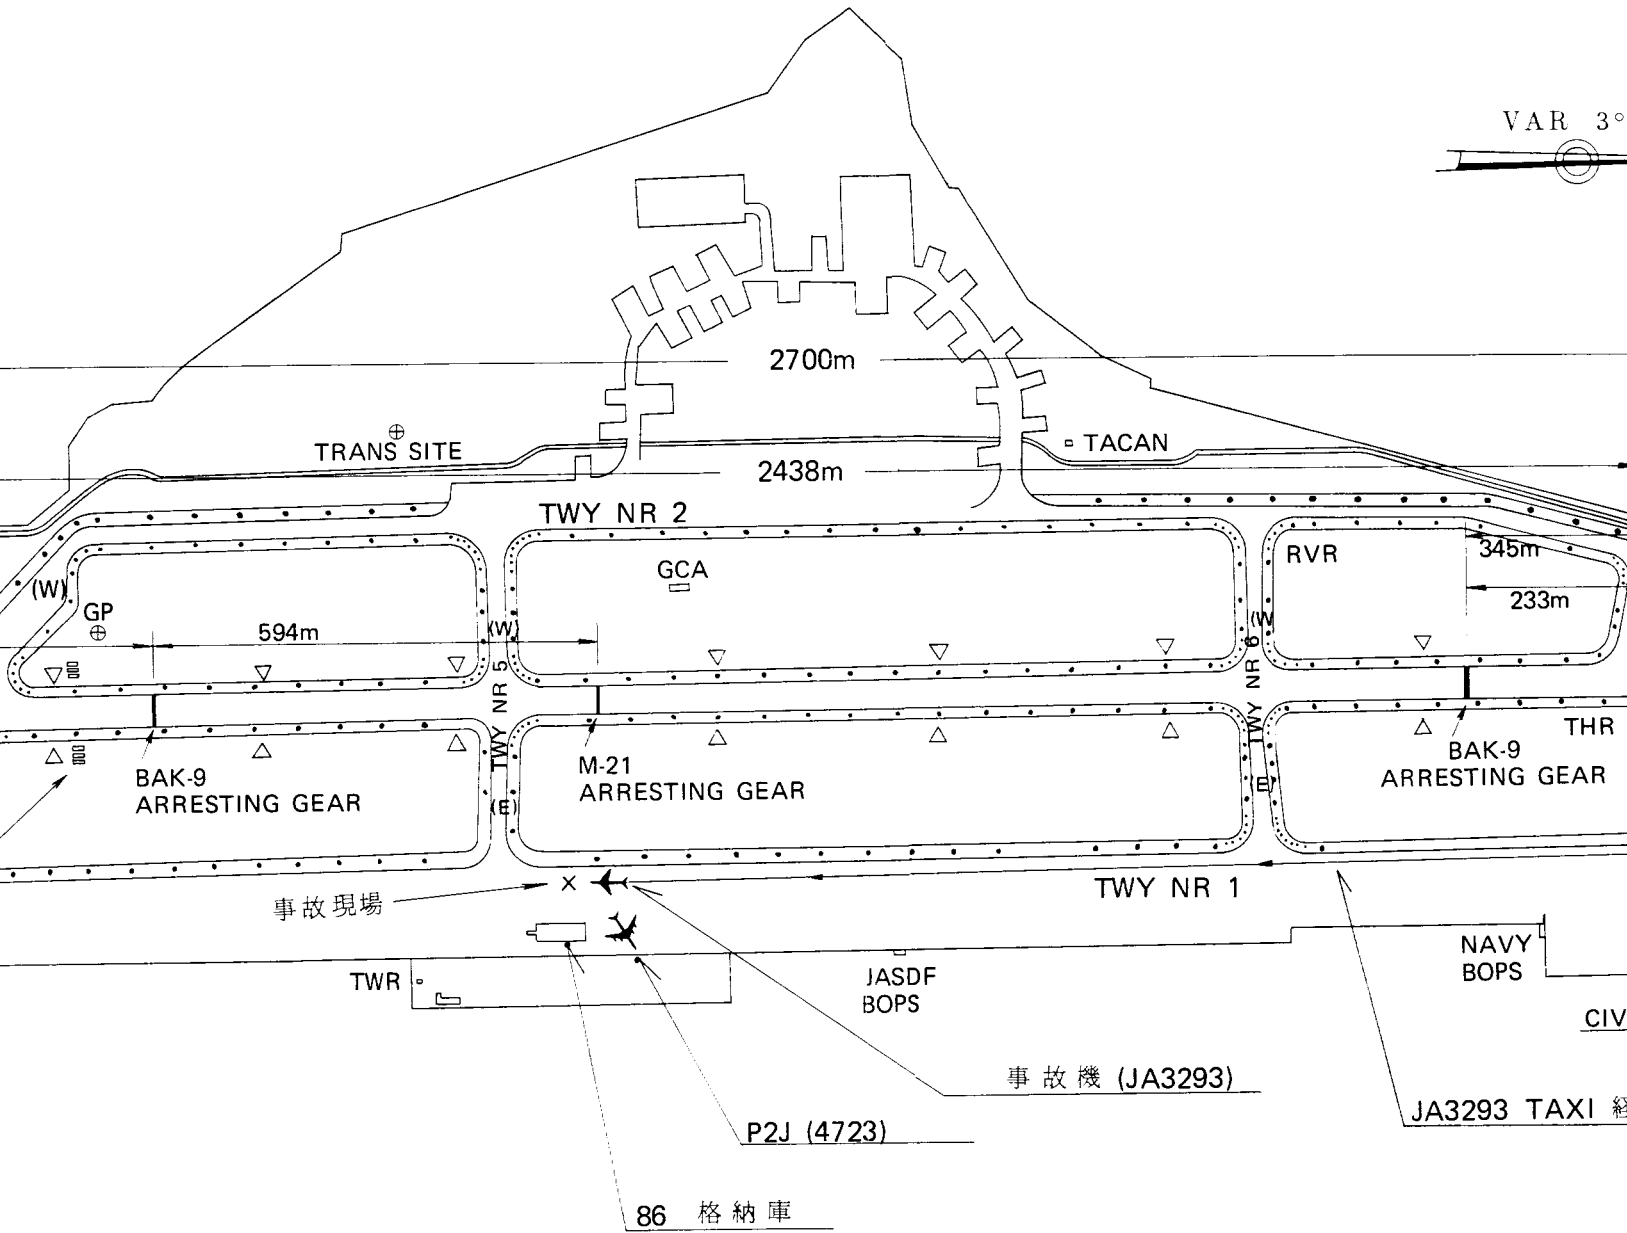
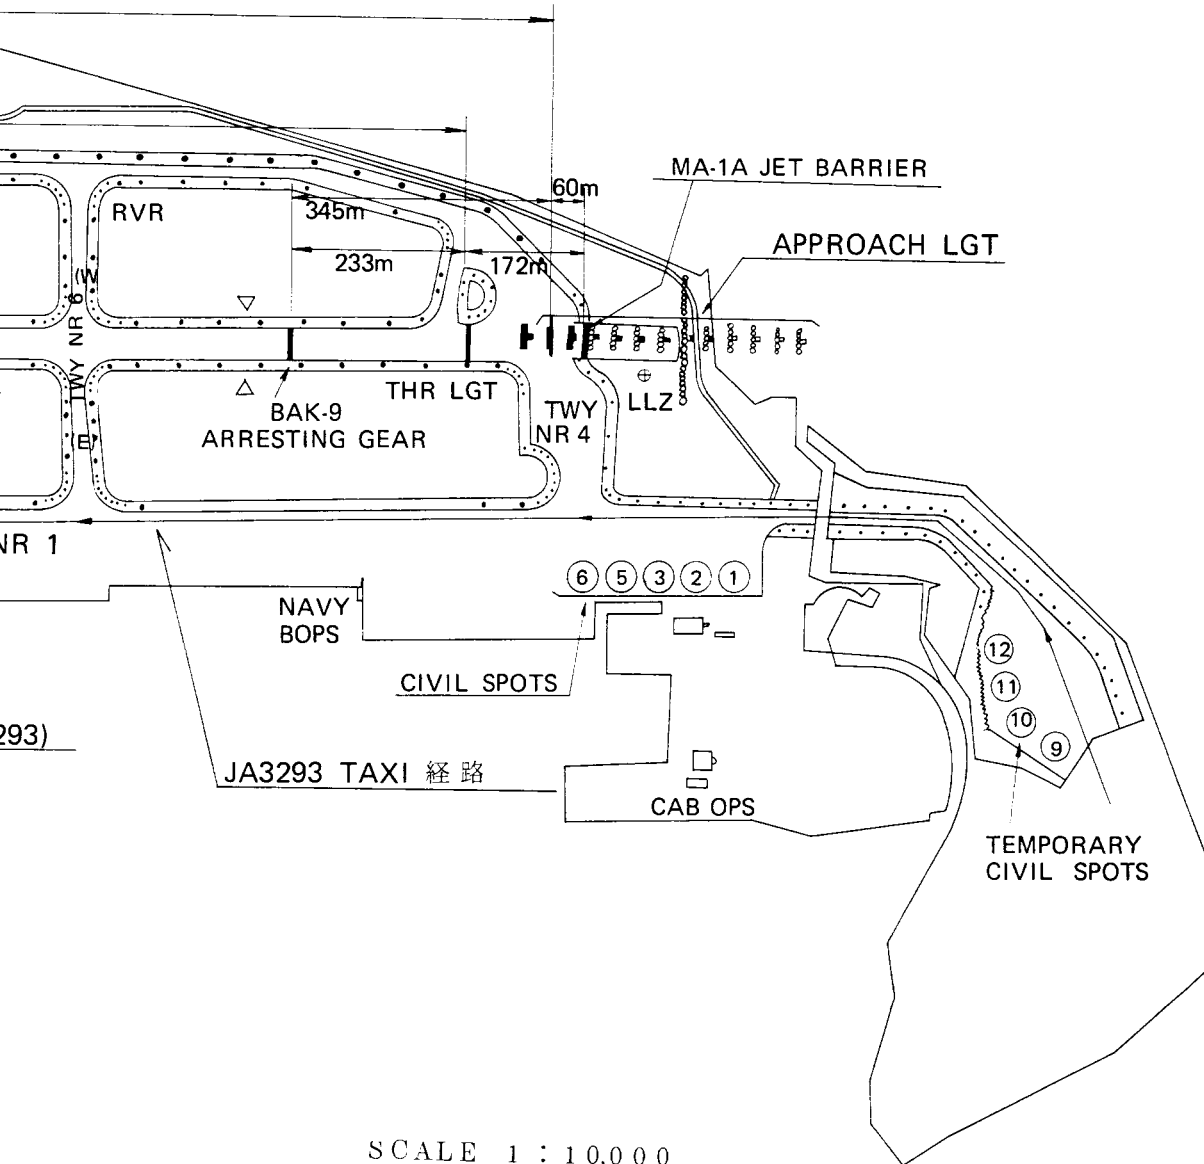
機長は、誘導路6Eと5E(付図1参照)の中間付近でグラウンド・コントロールと交信し、ショート・フィールド離陸を要求し、「滑走路の手前で待機せよ」の指示を受けた。

那覇空港においては、飛行場東側地域に滑走路と平行して南北に細長いエプロン地域を構成し、このエプロン西側沿いにエプロン誘導路として161誘導路が設けられているが、エプロン区域は北から順に民間、米海軍、陸上自衛隊、海上自衛隊、航空自衛隊に区割され、それぞれの管理区域となっている。エプロン区域の東西の幅は、約100メートルで、西側は161誘導路から4本の誘導路（3E、5E、6E、4）で滑走路と結ばれ、東側沿いに、それぞれの管理棟、格納庫等が建っている。海上自衛隊管理区域は、エプロン中央から南寄りにあり、165E誘導路に近接しており、管制塔も至近の距離にあるが、本事故に係る試運転スポット付近は、格納庫にさえぎられて管制塔からはブラインド・エリアとなっている。

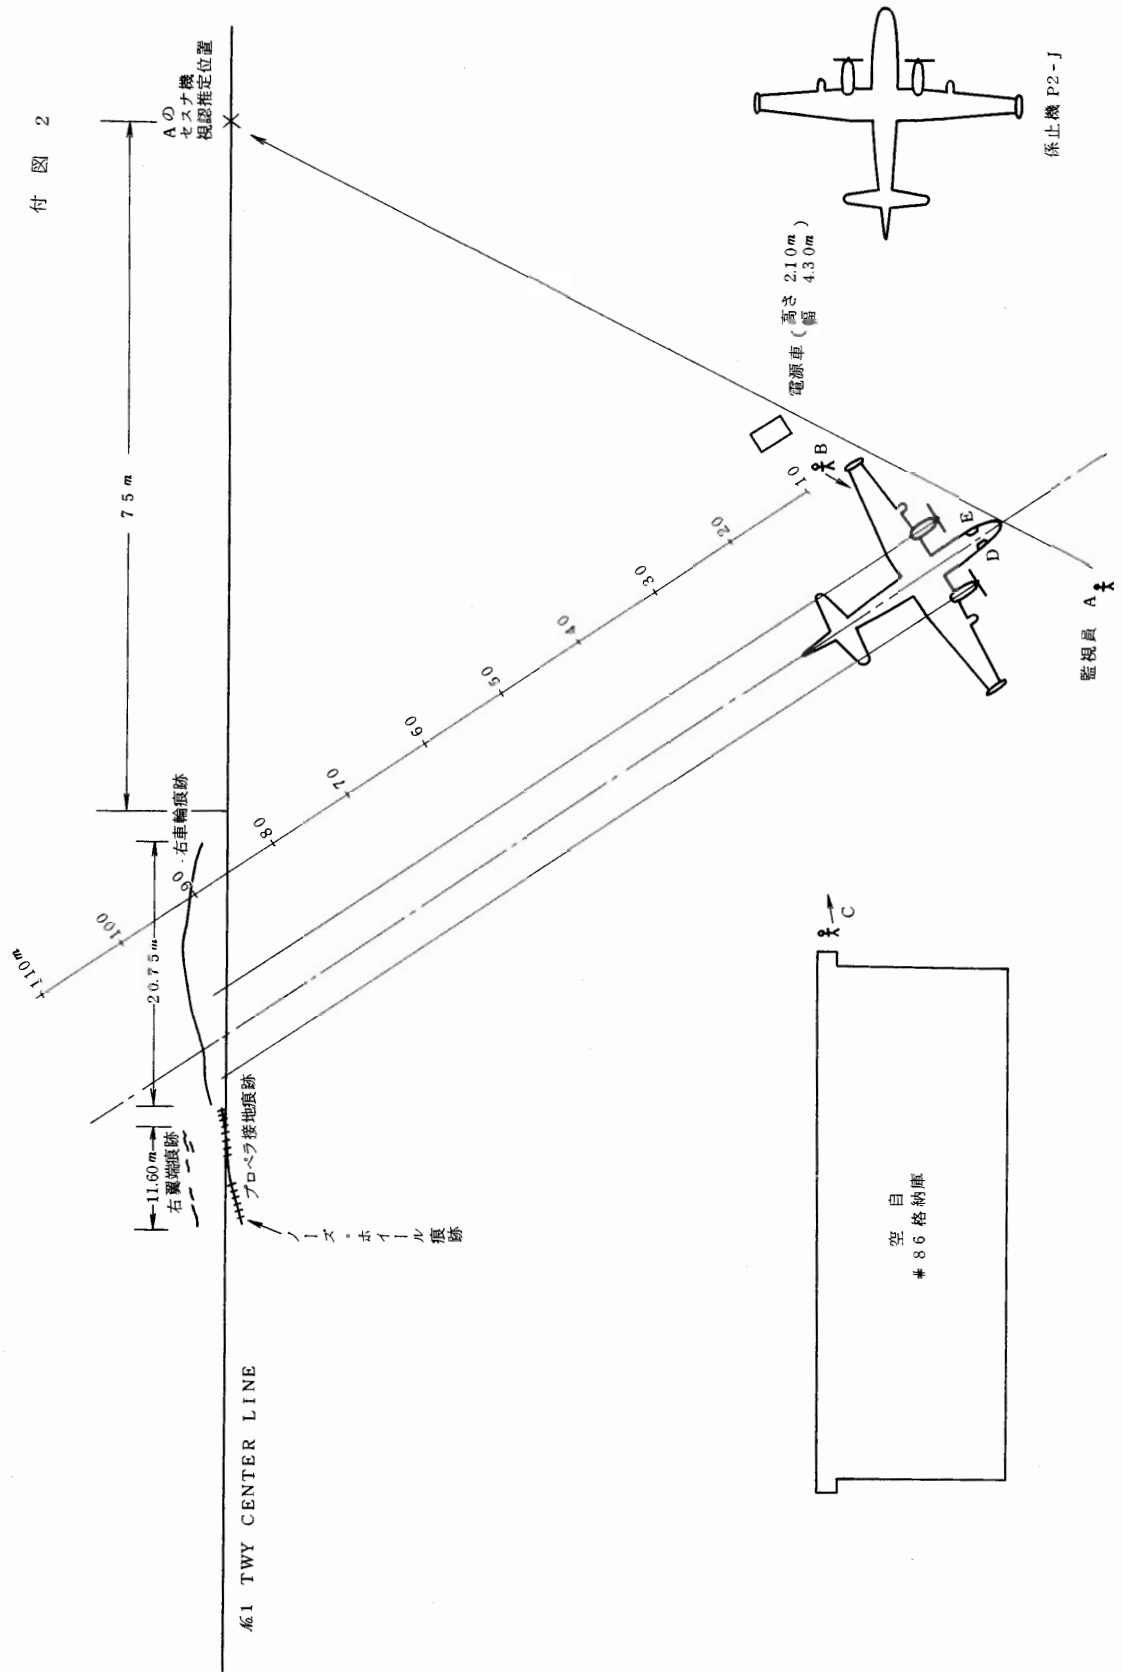
付図 2

試運転にあたっては、機内に3名（操縦席左席にEが、右席にD、ジャンプ・シートにFが位置した。）、機外には監視のための3名が、操縦席右前方にA、左翼端にB及び機体の右後方にCがそれぞれ位置し（付図2参照）、当該機の後方を通過する航空機がある場合には、監視員の合図により直ちに発動機の出力をアイドルにしぼる態勢をとっていた。

試運転機右後方に位置した監視員Cは、J A 3 2 9 3を視認すると同時に、監視員Aに合図（前もって調整された「発動機出力をアイドルにせよ」との手振りの合図。）を送ったが、ほぼ同時点でAもJ A 3 2 9 3を視認し、操縦席の整備員Dに対し、「アイドルにせよ」との合図を送っていた。DはこのAの合図に気付かず、このためAは機首左前方に移動しつつ監視員B及び操縦席に対し、合図を送り続けた。BはAの合図で直ちに操縦席の整備員Eに「アイドルにせよ」との合図を送り、EはBの合図によりパワーをフライト・アイドルとし、約10秒位後にグランド・アイドルにしぼり、その後発動機を停止した。
