新日本ヘリコプター株式会社所属
富士ベル式204B型JA9076
に関する航空事故報告書

昭和50年4月3日

航空事故調査委員会議決（空委調第5号）

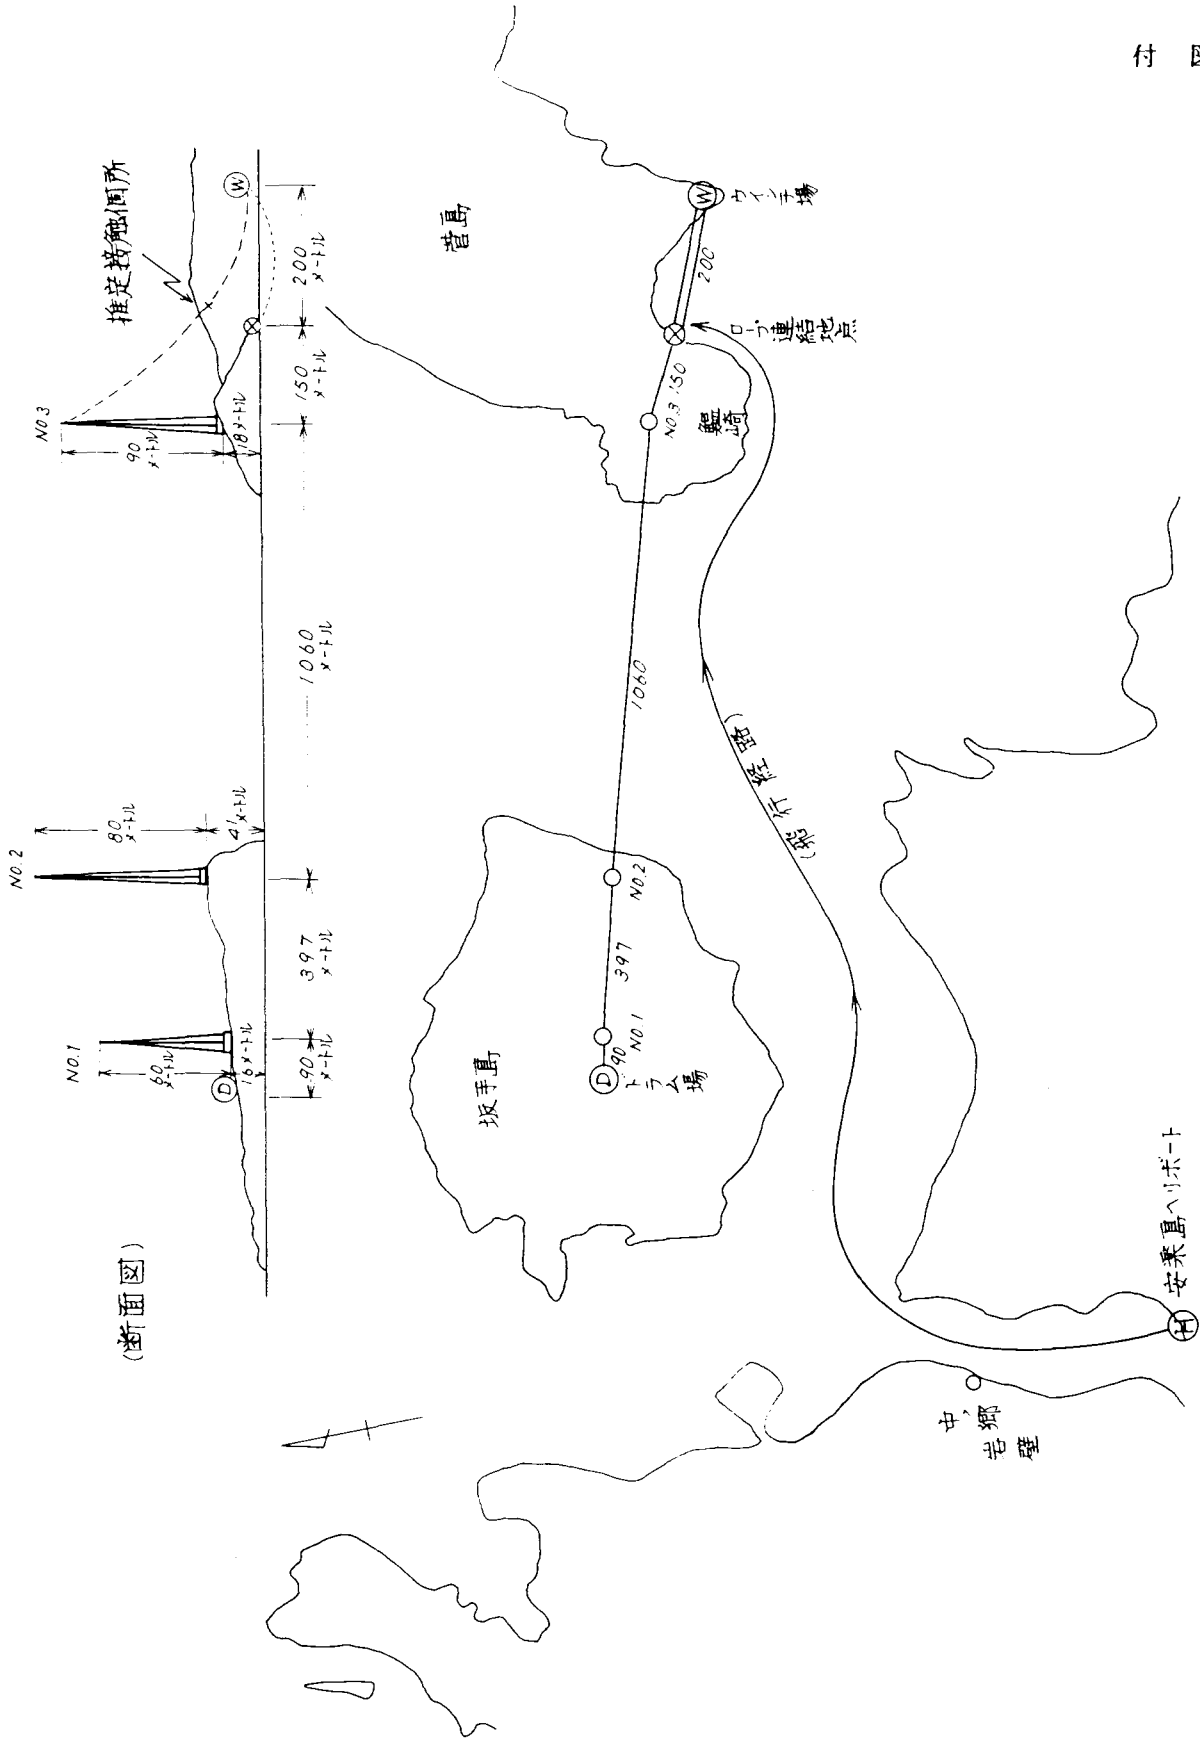
当該機は、付図の経路を経て連結地点に向う途中、菅島の手前において、機長がNo.3鉄塔の先端から第1回目の作業で展張されていたロープが垂れ下がっている状態（ロープの下方約25メートルは丘のかげになり、機長が視認できない状態であった。）を視認し、ロープが連結地点において、地上に固縛されているものと判断した。

当該機が機首方位約010度、指示対気速度約25ノットで連結地点付近を降下中、ウインチ場とNo.3鉄塔の間に第1回目のロープ展張作業で張られていたロープに、高さ25メートル付近で接触し、連結地点から東南約30メートルの海上に墜落し、大破した。

当該作業の概要（付図参照）は、各鉄塔間にヘリコプターでロープを展張したのち、これを使って逐次張力の高いロープ、ワイヤー及び送電線をこの順序でウインチで巻き取り、送電線を各鉄塔間に延線する作業である。

この作業の最初のロープ展張作業は、ウインチ場①から連結地点②までの間に、ロープ2本を前もって布設しておき、ロープをとう載したヘリコプターが連結地点②上空から当該ロープを垂らし、既設のロープのうち1本と地上作業員により連結し、その後、ヘリコプターから徐々にロープを引き出して $\#3$ 、 $\#2$ 、 $\#1$ 鉄塔に張って行き、ドラム場③において地上作業員により他のロープと連結して1回の作業は終了する。

しかし、現実にはロープは連結地点の地上に固縛されていなかったため、 $\#3$ 鉄塔の先端と㊄との間の空中にロープがゆるく張られた状態になっていた。
