朝日ヘリコプター株式会社所属  
ベル式206B型JA9128  
に関する航空事故報告書

昭和50年1月16日

航空事故調査委員会議決（空委調第169号）

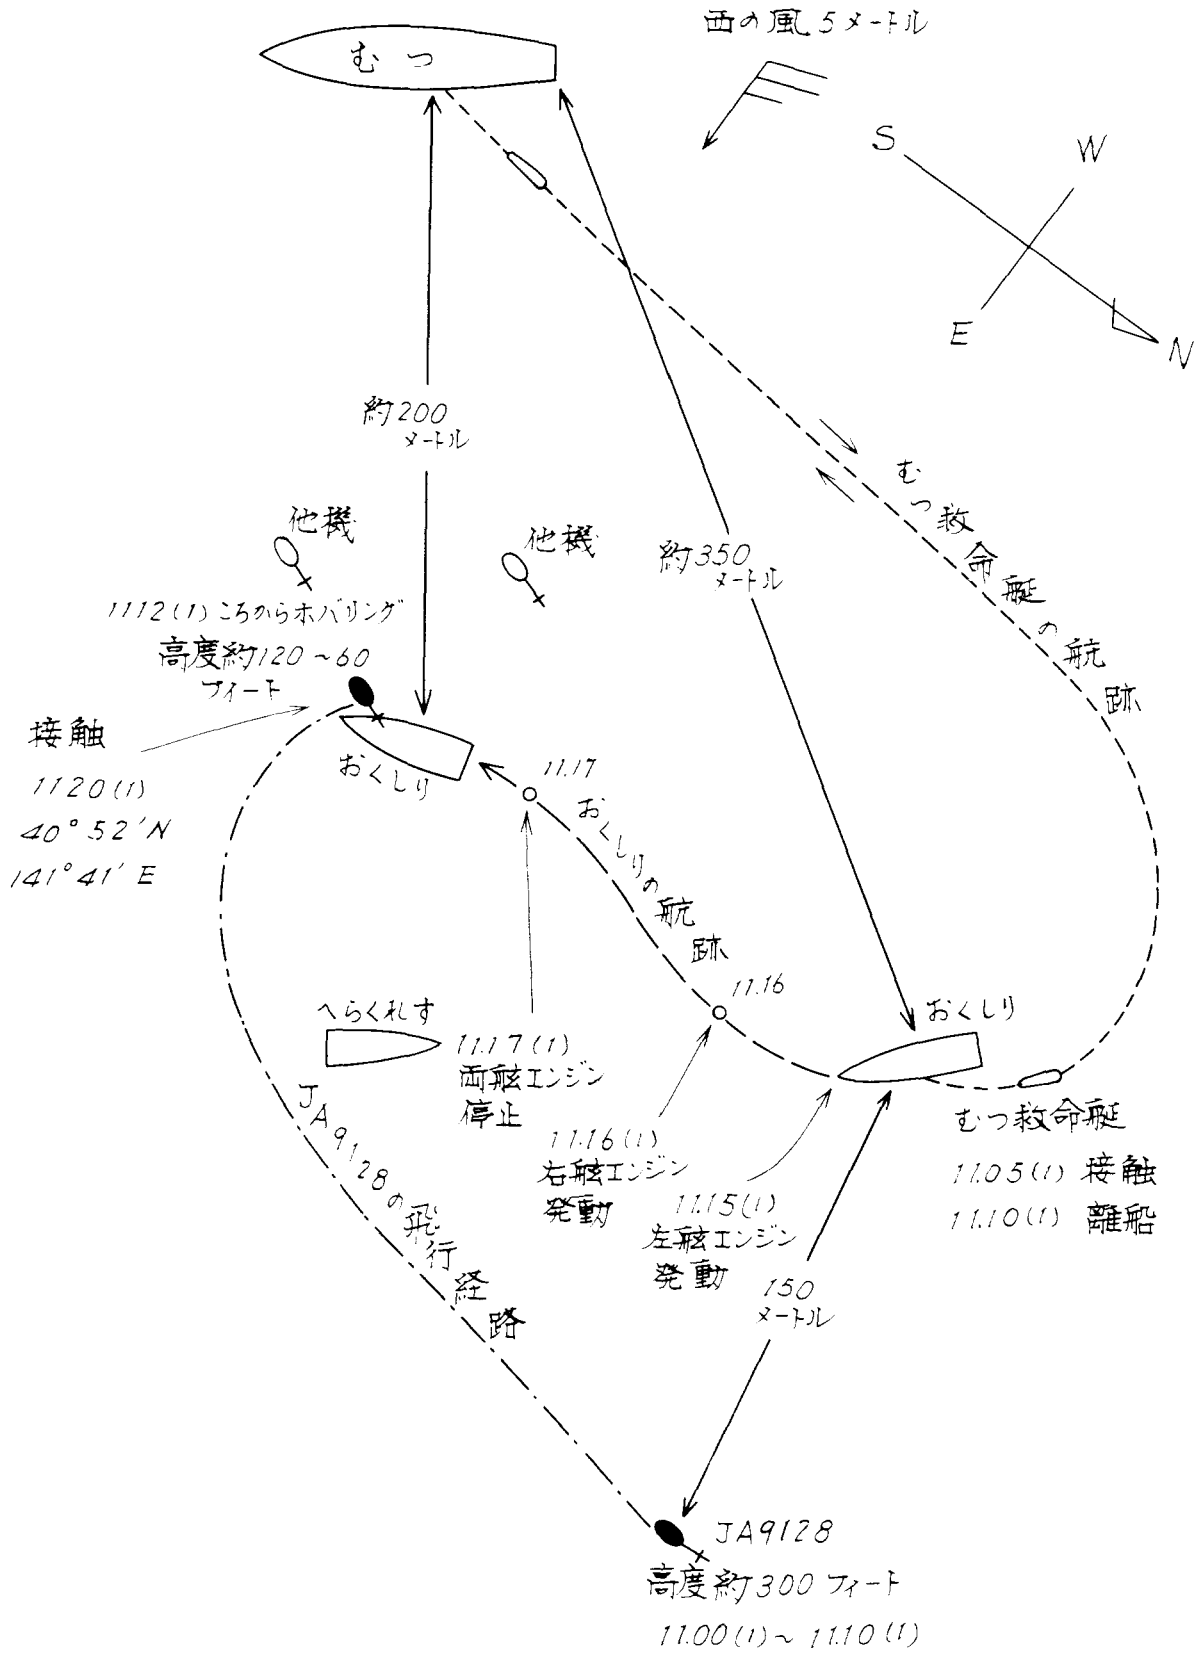
10時55分ころ、“むつ”と“おくしり”が会合（付函参照）し、その後、政府代表団を迎えるための救命艇が“むつ”から“おくしり”の左舷に到着して、代表団を乗せたのち、11時10分ころ“むつ”に向って引返したが、同機はこの模様を“おくしり”の東側約150メートル、高度約300フィートで取材した。

同機は、さらに救命艇が“むつ”に到着する時の状況を取材するため、南に向けて飛行し、“むつ”の左舷の北東約200メートルの地点（付函参照）上空に移動した。

“むつ”と“おくしり”との会合は、10時55分ごろであり、11時05分ごろには、“むつ”から発進した政府代表団を迎えるための救命艇が、“おくしり”の左舷に接舷し、代表団が乗船したのち、11時10分ごろ“むつ”に向ったが、この間の同機は、付函のとおり“おくしり”の東側約150メートル、高度300～400フィートで、当時の模様を取材していたものと推定される。

その後、11時12分ごろ同機は、“むつ”と“おくしり”のほぼ中間の位置（付函参照）に移動し、高度約120フィートで機首を南に向け、ホバリングの態勢に入ったものと推定され、同機のこの移動及びホバリングは、代表団が“むつ”に移乗する場面を取材するためであったものと推定される。
