米国フライング・タイガー航空会社所属
ダグラス式DC 8—63F型N782FT
に関する航空事故報告書

昭和50年4月3日

航空事故調査委員会議決（空委調第12号）

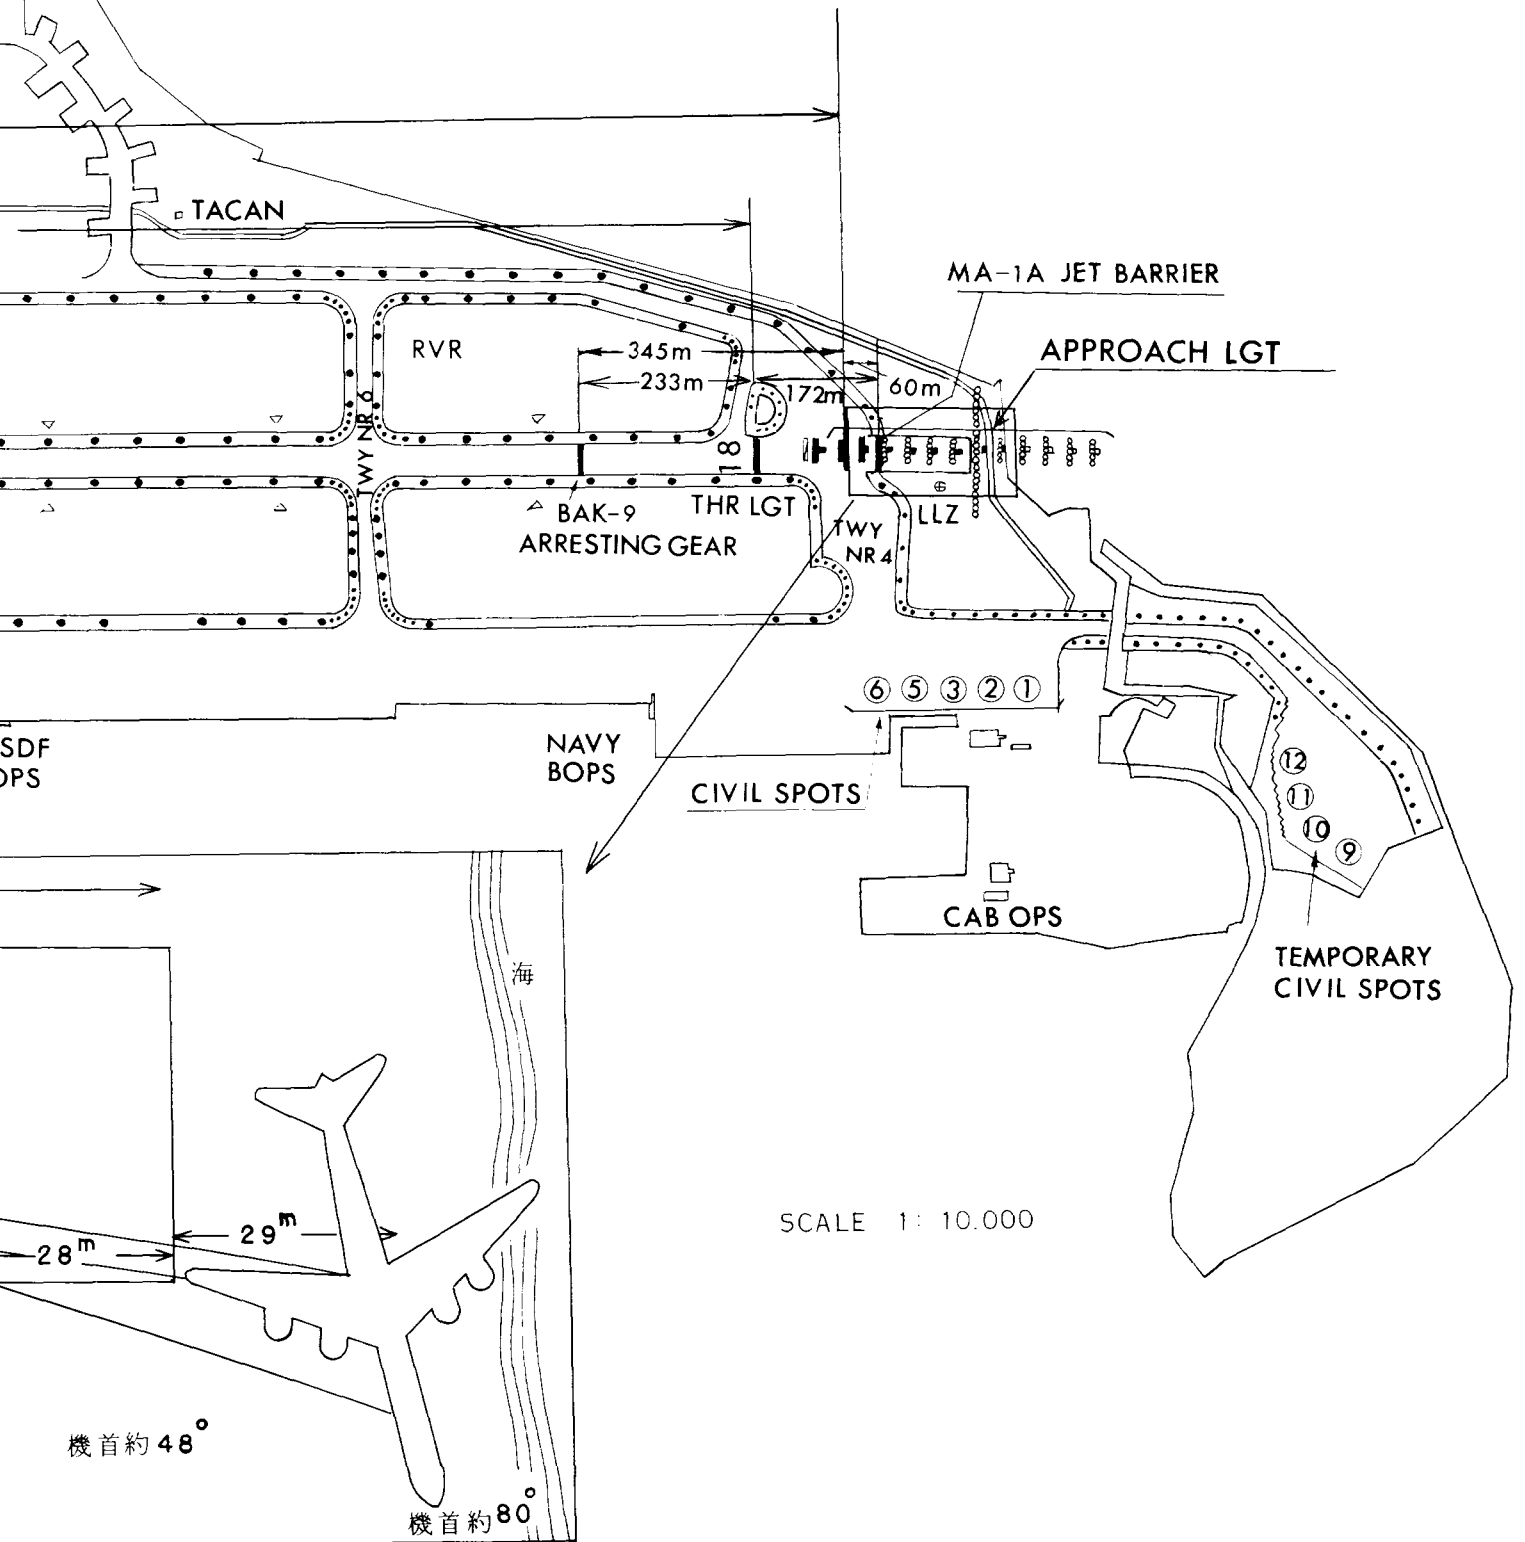
NAHA AIRPORT

同機は、滑走路を約1,500メートル滑走し、60メートルの過走帯をこえ、主輪タイヤ全部（8本）がパンクし、着陸帯北端から約160メートルの揚周道路上に、機首を右に約80度変えて停止した。

タイヤの痕跡は，滑走路北端からオーバーランまでは滑走路中心線にそって残っていた。オーバーランを超えてからは，徐々に右に偏向し，約80メートルの地点で前輪と右車輪の痕跡が交差しており，その付近にタイヤのゴムの破片が多く散乱していた。さらに，同地点の右側に設置してあったローライザー・アンテナと，4番エンジンとが接触し，エンジン・ポットの外板にすり傷と小さな穴があいた。

その後，急激に機首を右に変え，飛行場周フェースに接触し，機首下部及び1番エンジン・ポットの外板にすり傷およびへこみを生じた。

主輪のタイヤは，過走帯を超えたころロックし，それによりスキッドがタイヤの許容を超える深さまで達したため，破壊に至った。前輪タイヤは，進行方向に真横の90度方向の切り傷があったが，パンクしていなかった。
