讀賣新聞社所属
川崎ヒューズ式369HS型 JA9057
に関する航空事故報告書

昭和50年4月24日

航空事故調査委員会議決（空委調第10号）

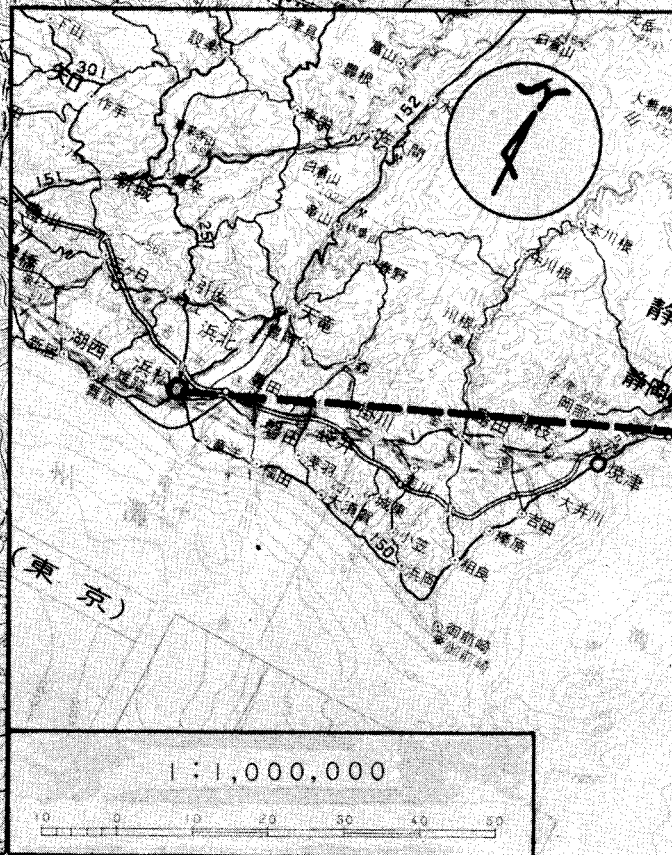
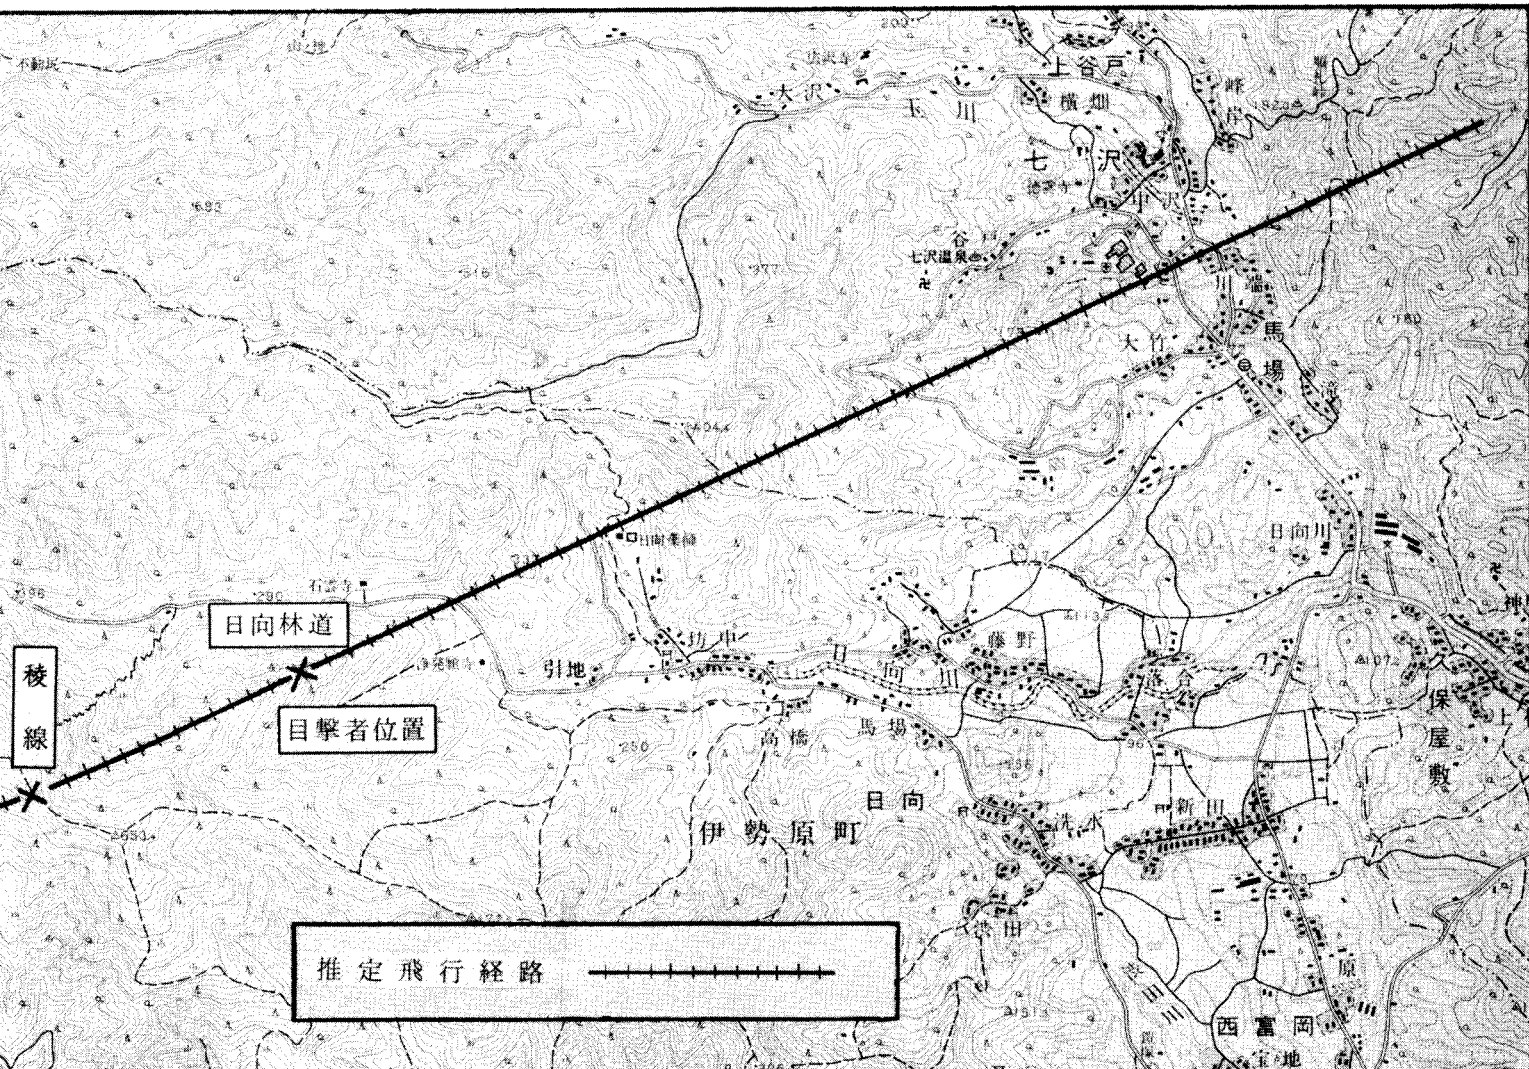
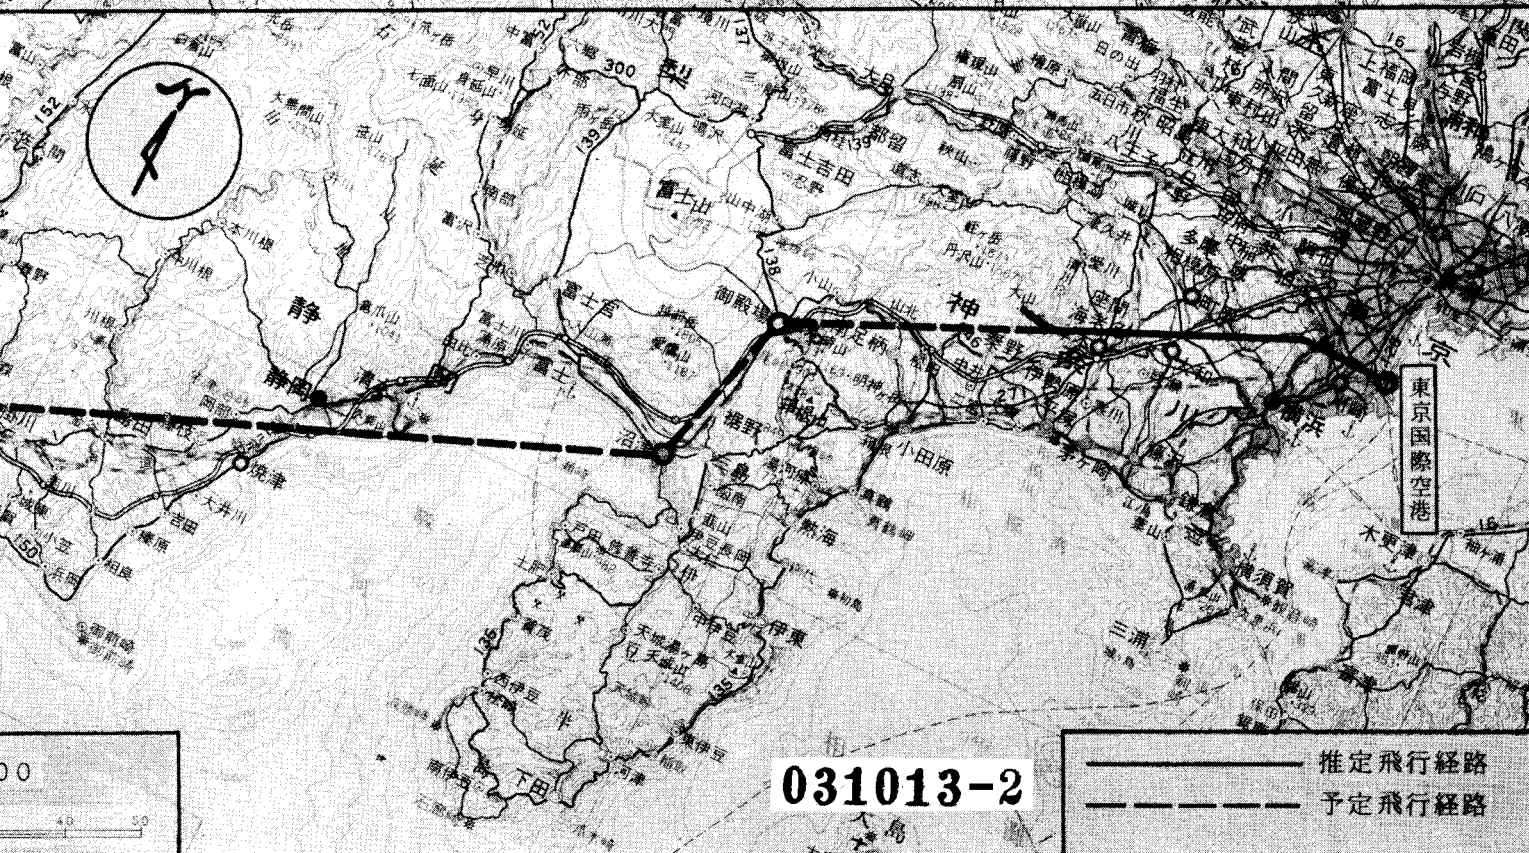
上記、下社追分及び事故現場の3地点を結んだ線は半径約1,400メートルの弧と近似し、上昇速度が90ノット～95ノットと推定されていることから旋回傾斜角は約10度となる。

以上のことから、当該機は少なくとも上記3地点の間は、平均傾斜角約10度の継続した右旋回をしていたものと推定される。

推定飛行経路

推定飛行経路
 予定飛行経路
