日本大学所属
アレキサンダー・シュライハー式K8B型JA2131
に関する航空事故報告書

昭和50年9月18日

航空事故調査委員会議決（空委調第95号）

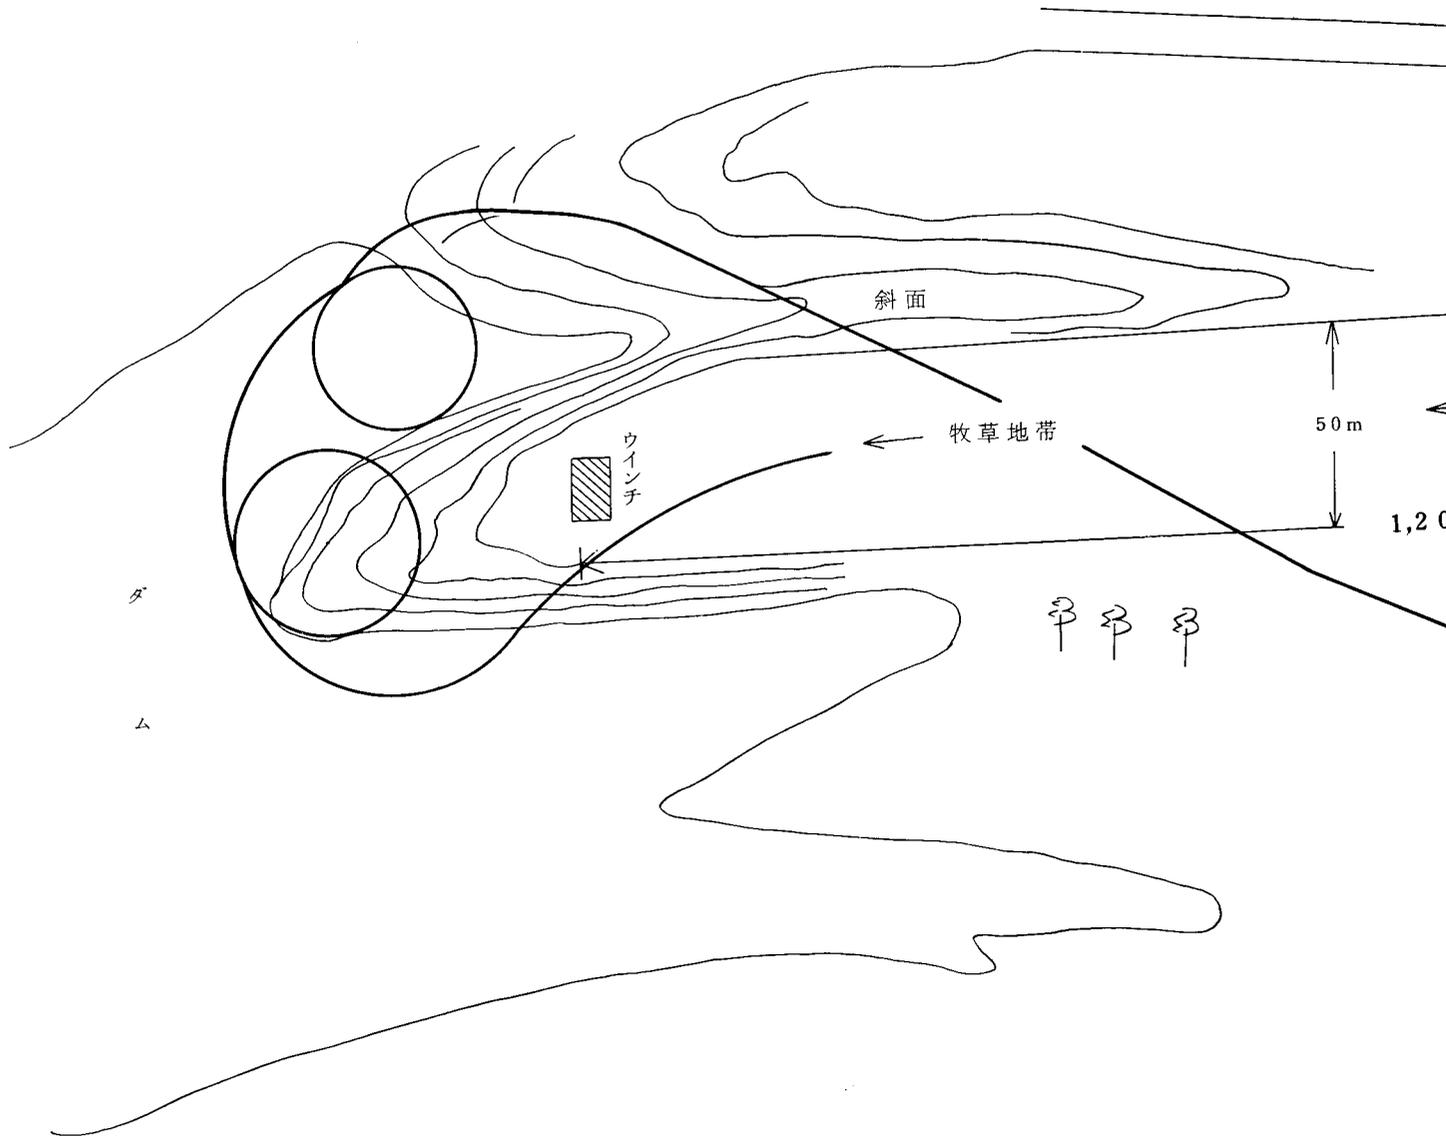
推定航跡図 (50. 7. 16)

J A 2 1 3 1 は、訓練飛行の目的でウインチえい航により北西に向け離陸し、正常に加速上昇し速度約 9 0 キロメートル/時、高度 2 5 0 メートルで索離脱後はやや左に機首をふったのち右旋回に入った。2 回目の右旋回を始めたころ小雨が降り出し視界が悪くなり、沈下が生じてきたため通常の場合経路により着陸することとした。同機は着陸帯を斜めに横切りチェック・ポイント（出発地点の横にあり着陸のため目安となる地点。）に向う途中、沈下率が増大し、そのため通常の場合経路による着陸は無理と判断し、着陸帯の西側場外へ南東に向って不時着することとした。

機長は、雨の時は沈下率が通常より大きくなるので速度を 1 2 0 キロメートル/時と速くして着陸態勢に入ったが、前方に農作業中のトラクターを発見し直ちに左に変針したところ今度は吹流しに正対したためさらに左に向けて旋回した。同機は当該旋回がほぼ終るころ、着陸帯から約 2 0 メートル手前の付近で左翼端が傾斜のある地面と接触し、さらに機首部が接地して約 9 0 度左に回され、その結果機体は大破して停止した。（付図参照）

J A 2 1 3 1 の破損状況及び現場の痕跡から、当該機はバンクを戻し始め、旋回が終了する直前に傾斜のある畑地に左翼端を接触すると共に、機首部が接地して左に回されたため、機体は大破したが、遠心力が作用したこと及び地面が軟弱であったため、その衝撃は緩和され、人員には異常はなかったものと認められる。

機長が通常の場合周経路による着陸を断念し、場外への不時着を決意したことについては、沈下率が増大したためと推定されるが、本事故は当該進入中に前方の障害物を避けるため2回にわたり変針をしたことにより高度を失い、接地時点においてなお旋回操作中、着陸操作を行う前に翼端が傾斜のある地面に接地したことによるものと推定される。

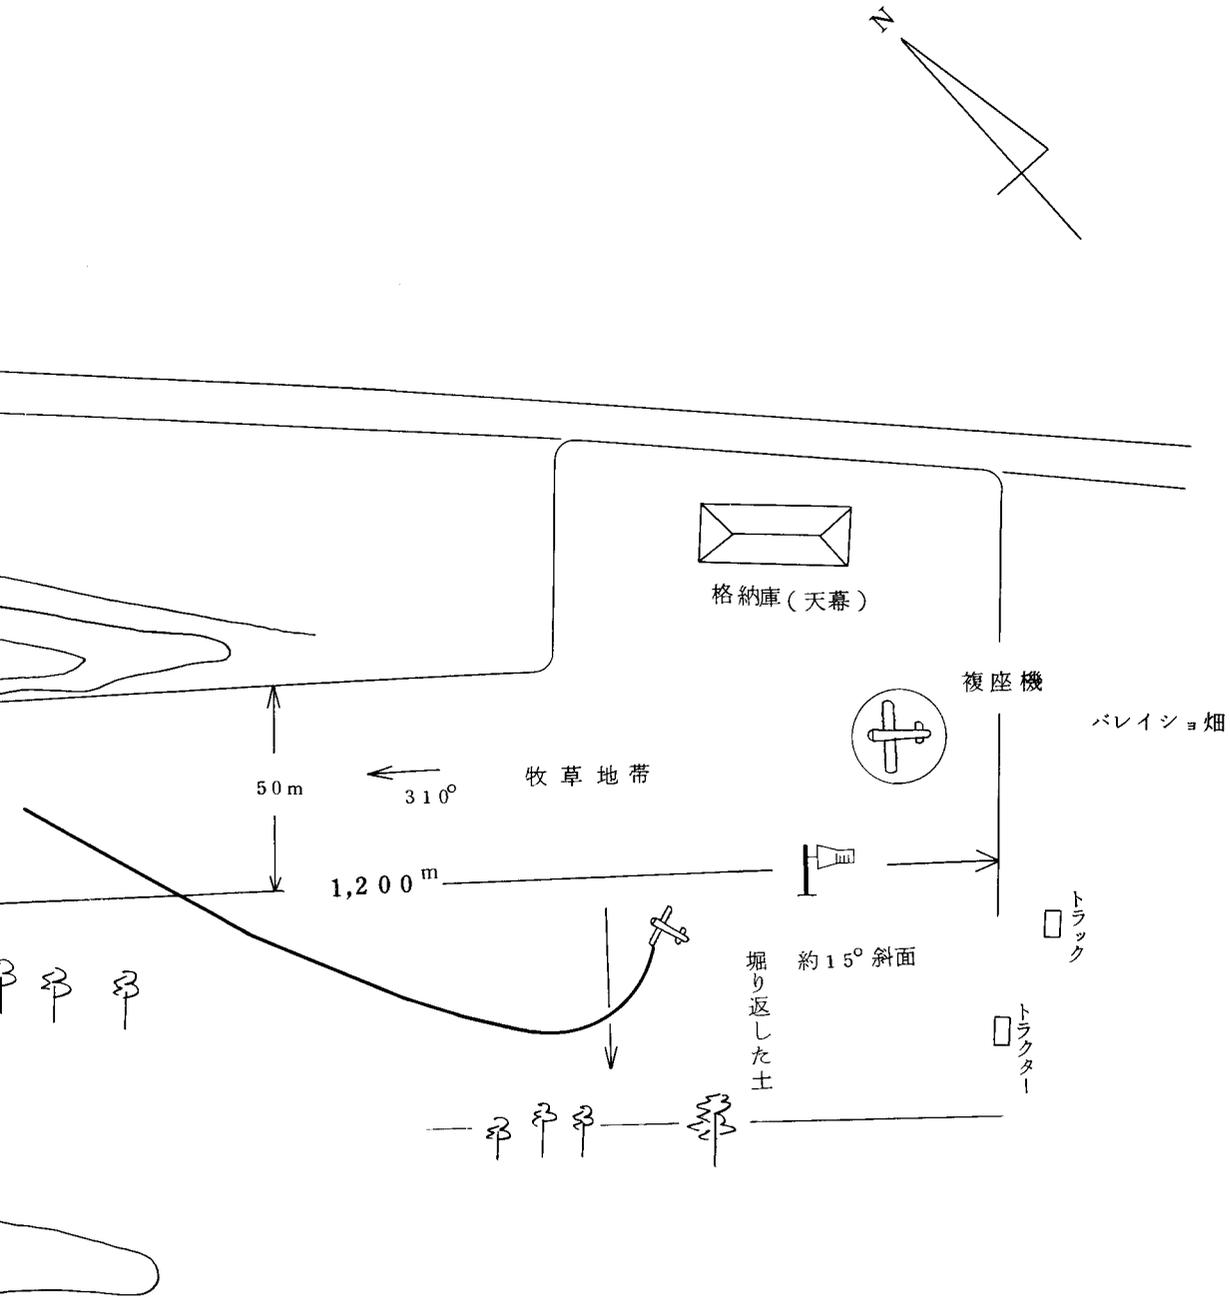
左翼端接地の痕跡は明瞭ではなく、機首部が接地して約90度回される間に左翼は翼端から3メートルの付近で切損し、風防が破損し、停止時に右翼前縁部、左翼後縁部及び機首部が破損した。
