中央航空株式会社所属  
ブリテン・ノーマン式BN-2A-21型JA5241  
に関する航空事故報告書

昭和50年10月16日

航空事故調査委員会議決（空委調第100号）

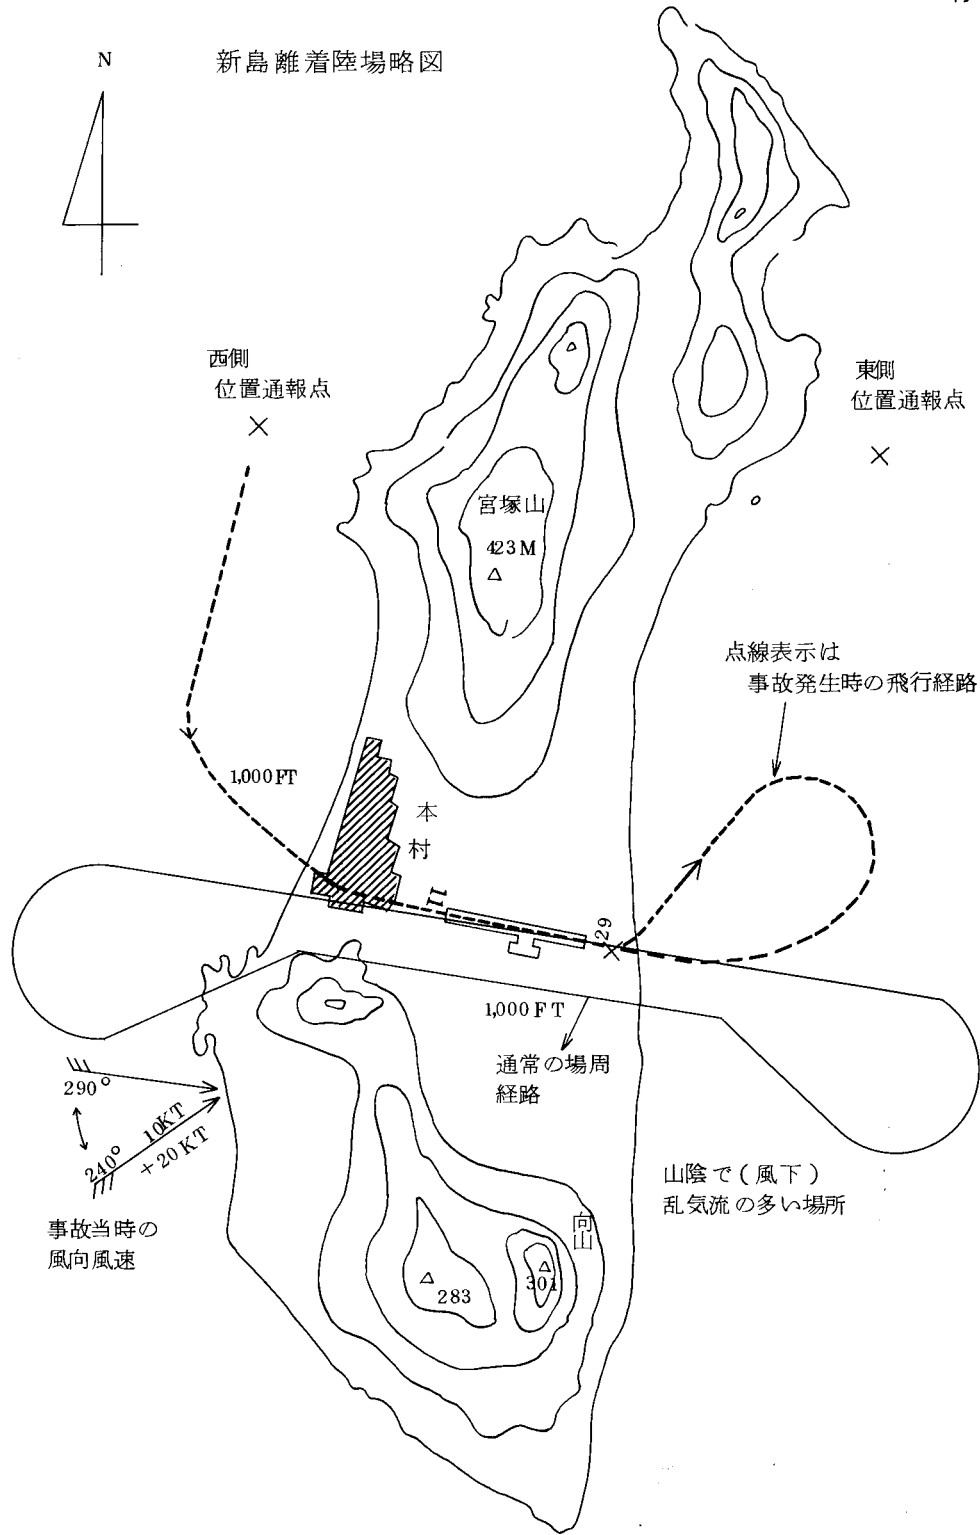
同機は新島飛行場の西端上空に到達したが、機長は滑走路 2 9 への進入に際し、乱気流が予想される通常の南側場周経路を避け、高度 1,0 0 0 フィートで滑走路の直上を東に向けて飛行したのち、付図 1 に示す推定経路で滑走路 2 9 に対し着陸進入を行った。

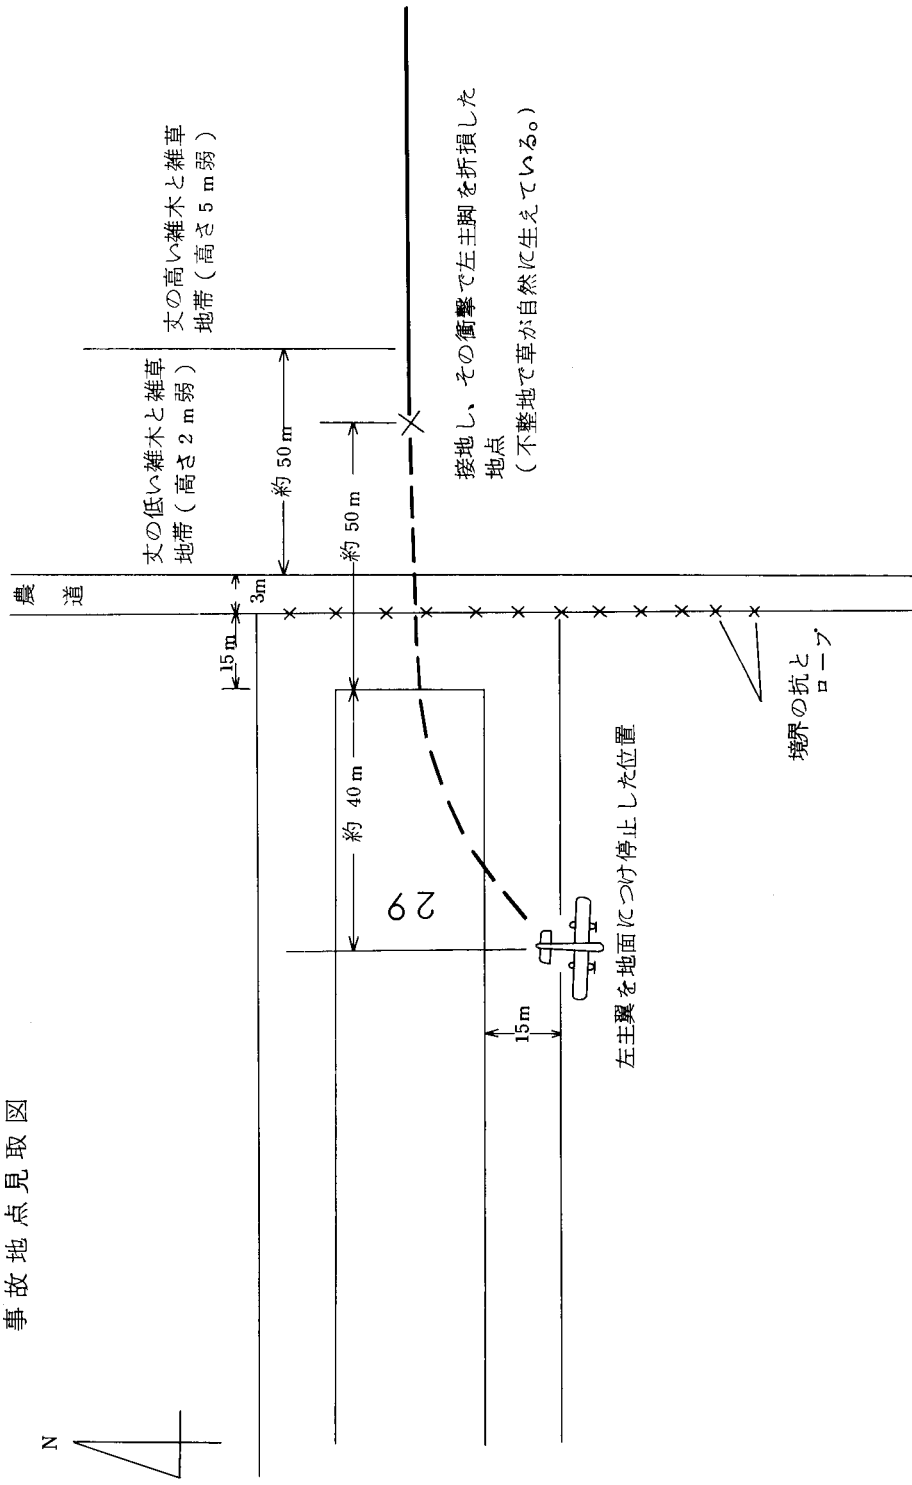
事故地点見取図

同機は、接地した際、地面の盛り上りに左主脚を激突させて同部位を折損したのち、かん木地帯を抜け出し、その後は付図 2 に示す経路を逸走し滑走路 2 9 の左側の芝地にかく坐停止した。
