東亜国内航空株式会社所属
日本航空機製造式YS-11型 JA8680
に関する航空事故報告書

昭和50年10月16日

航空事故調査委員会議決（空委調第107号）

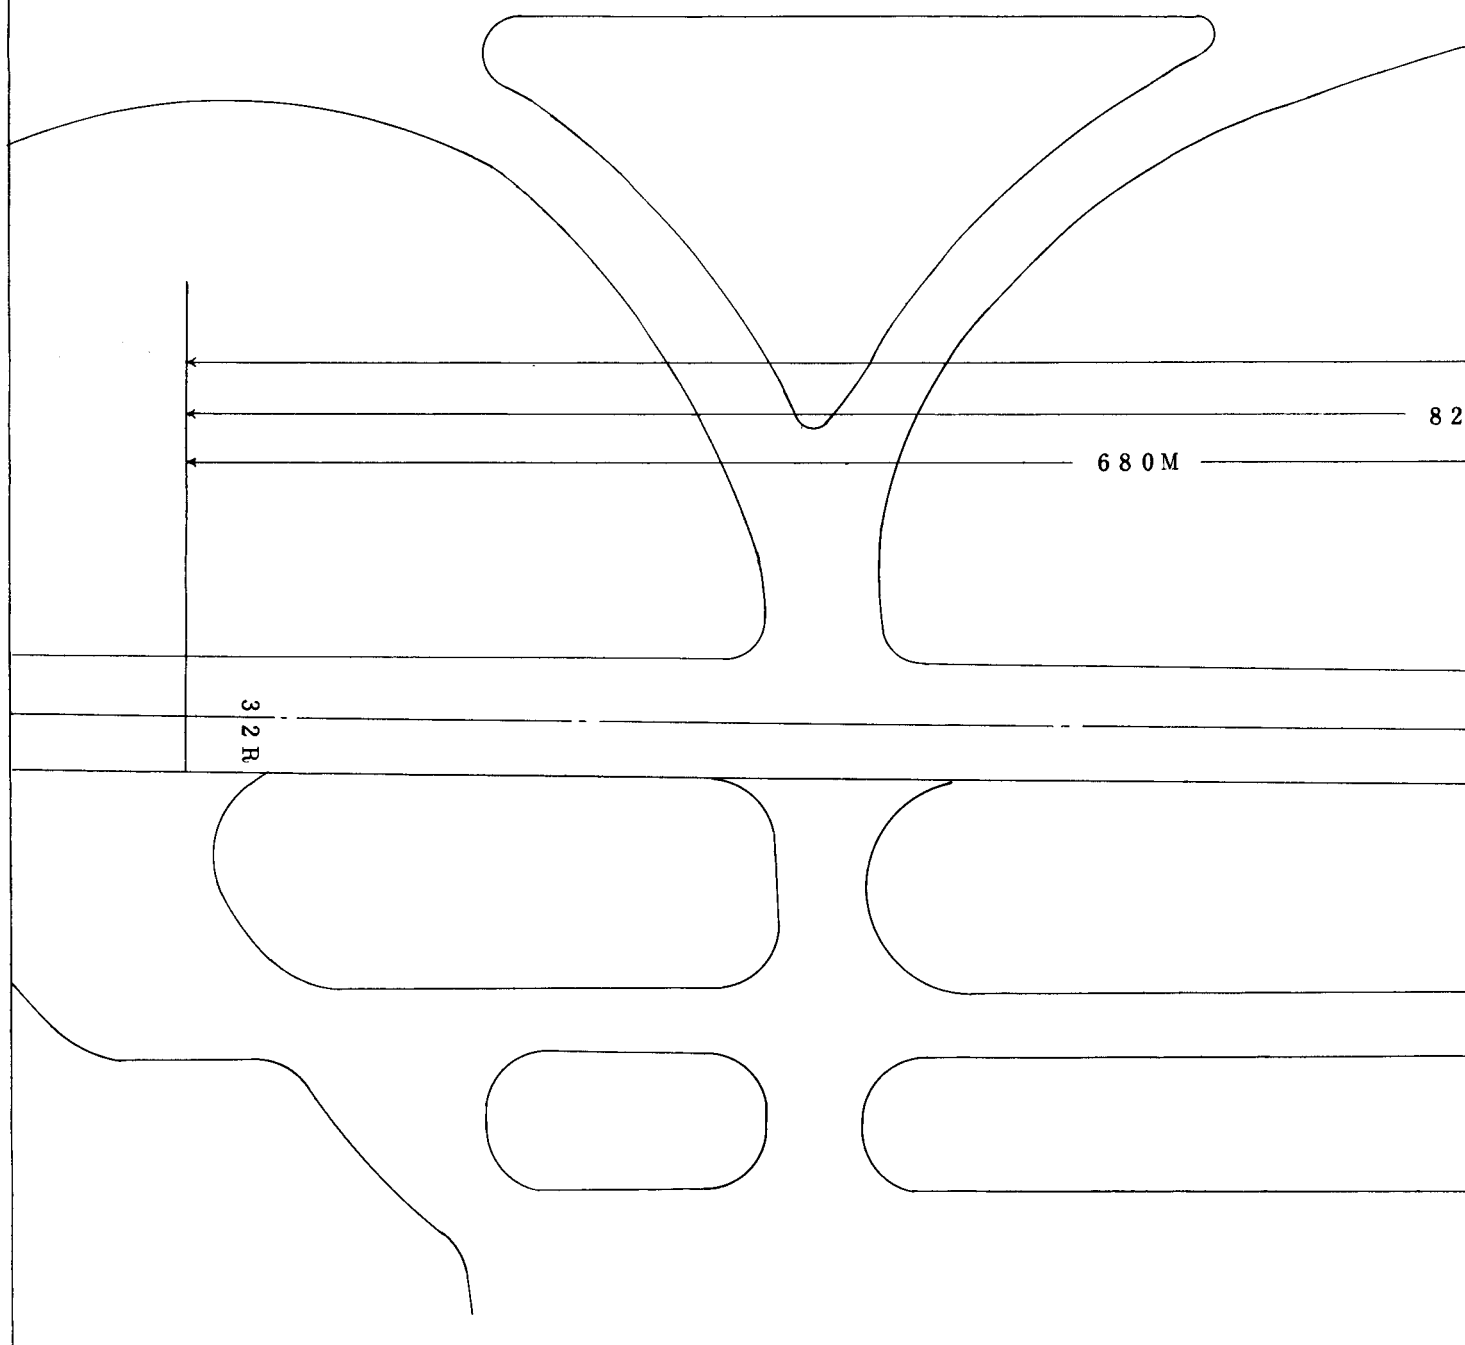
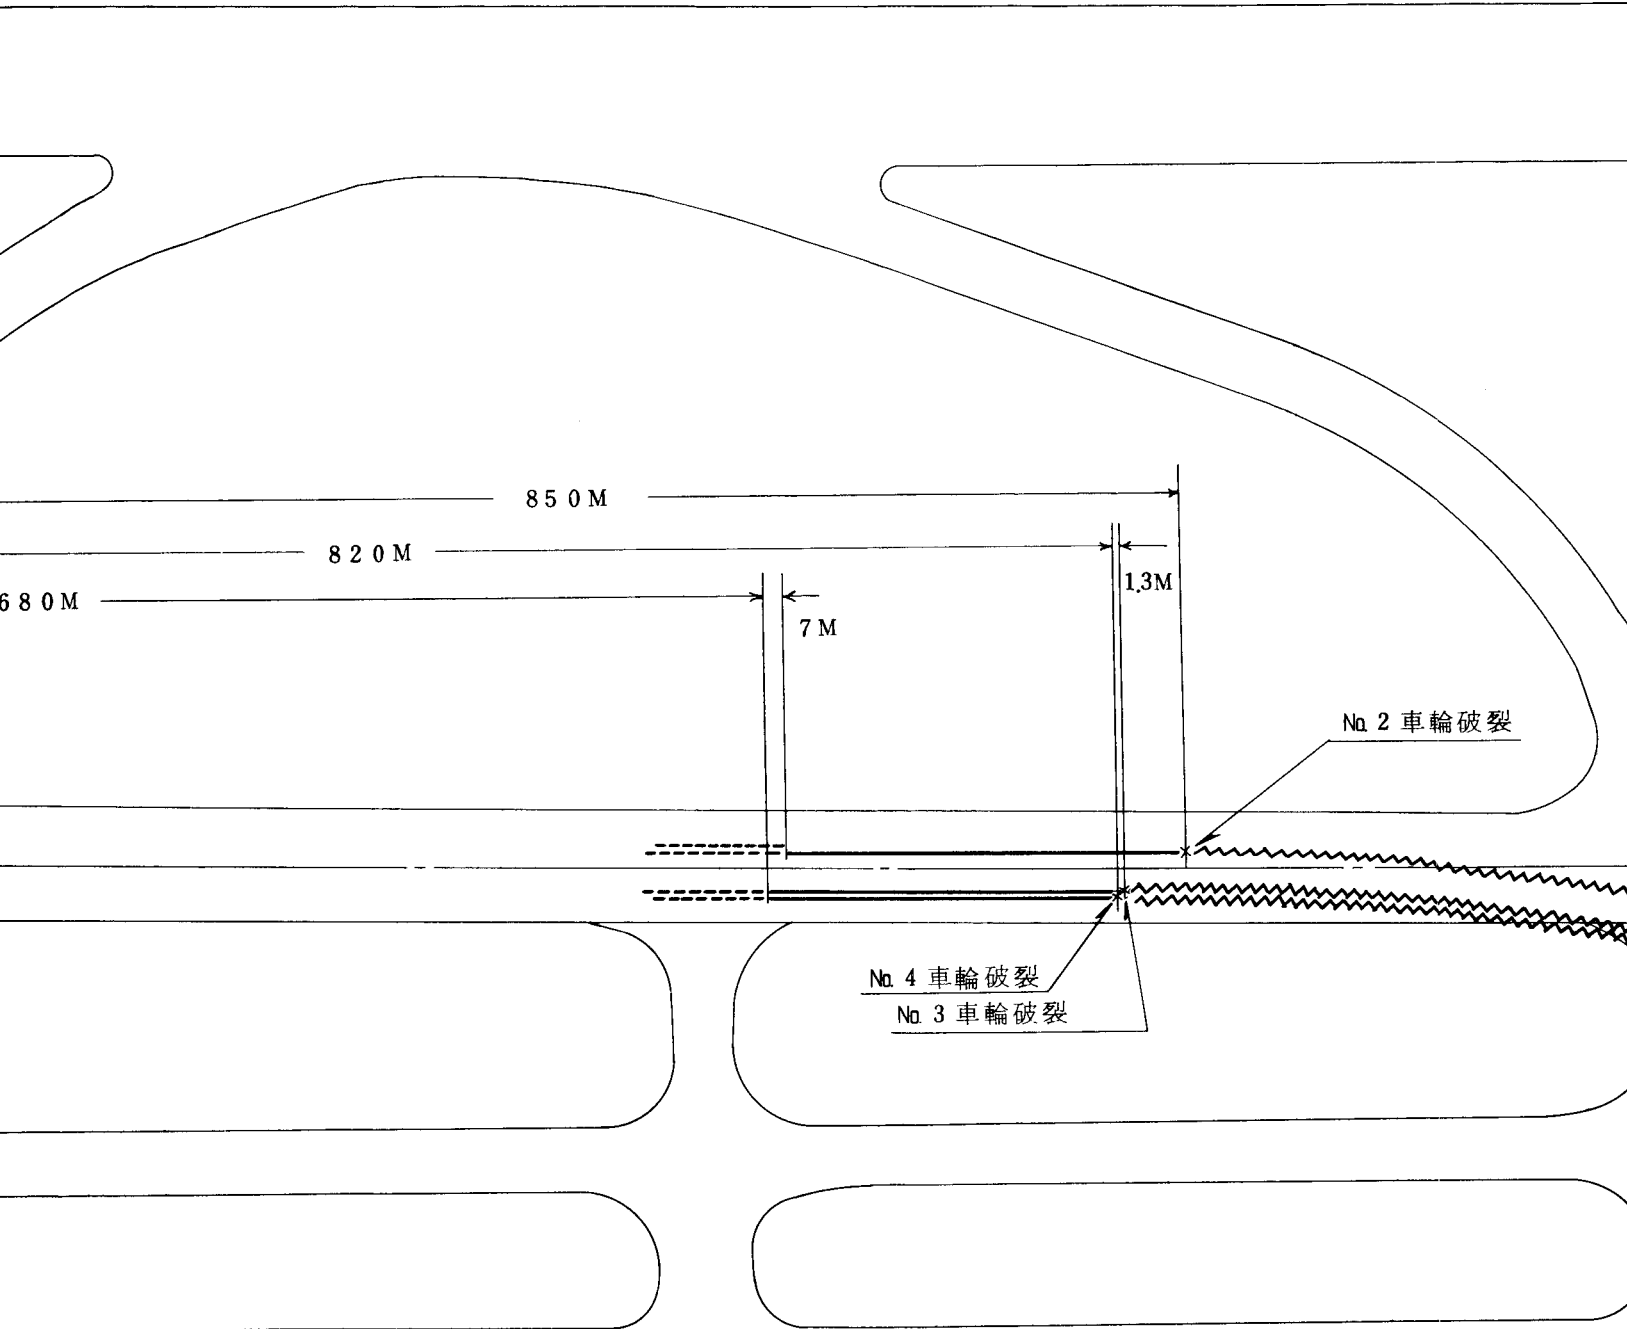
痕 跡 図 1/3,000

J A 8 6 8 0 はスキッドし、右主車輪(2個)は滑走路32R末端から約820メートルの位置で破裂し、ひき続き左主車輪(内側のみ)は約850メートルの位置で破裂した。

同機は誘導路C-4付近で滑走路から逸脱し、偏向を続けながら逸走し、排水溝を横切り、

その際前脚、右主脚、左右プロペラ及び右発動機を破損し、誘導路A-4上で停止した。

(1) J A 8 6 8 0 による地上の痕跡は付図 1 のとおりである。

No. 2 車輪破裂

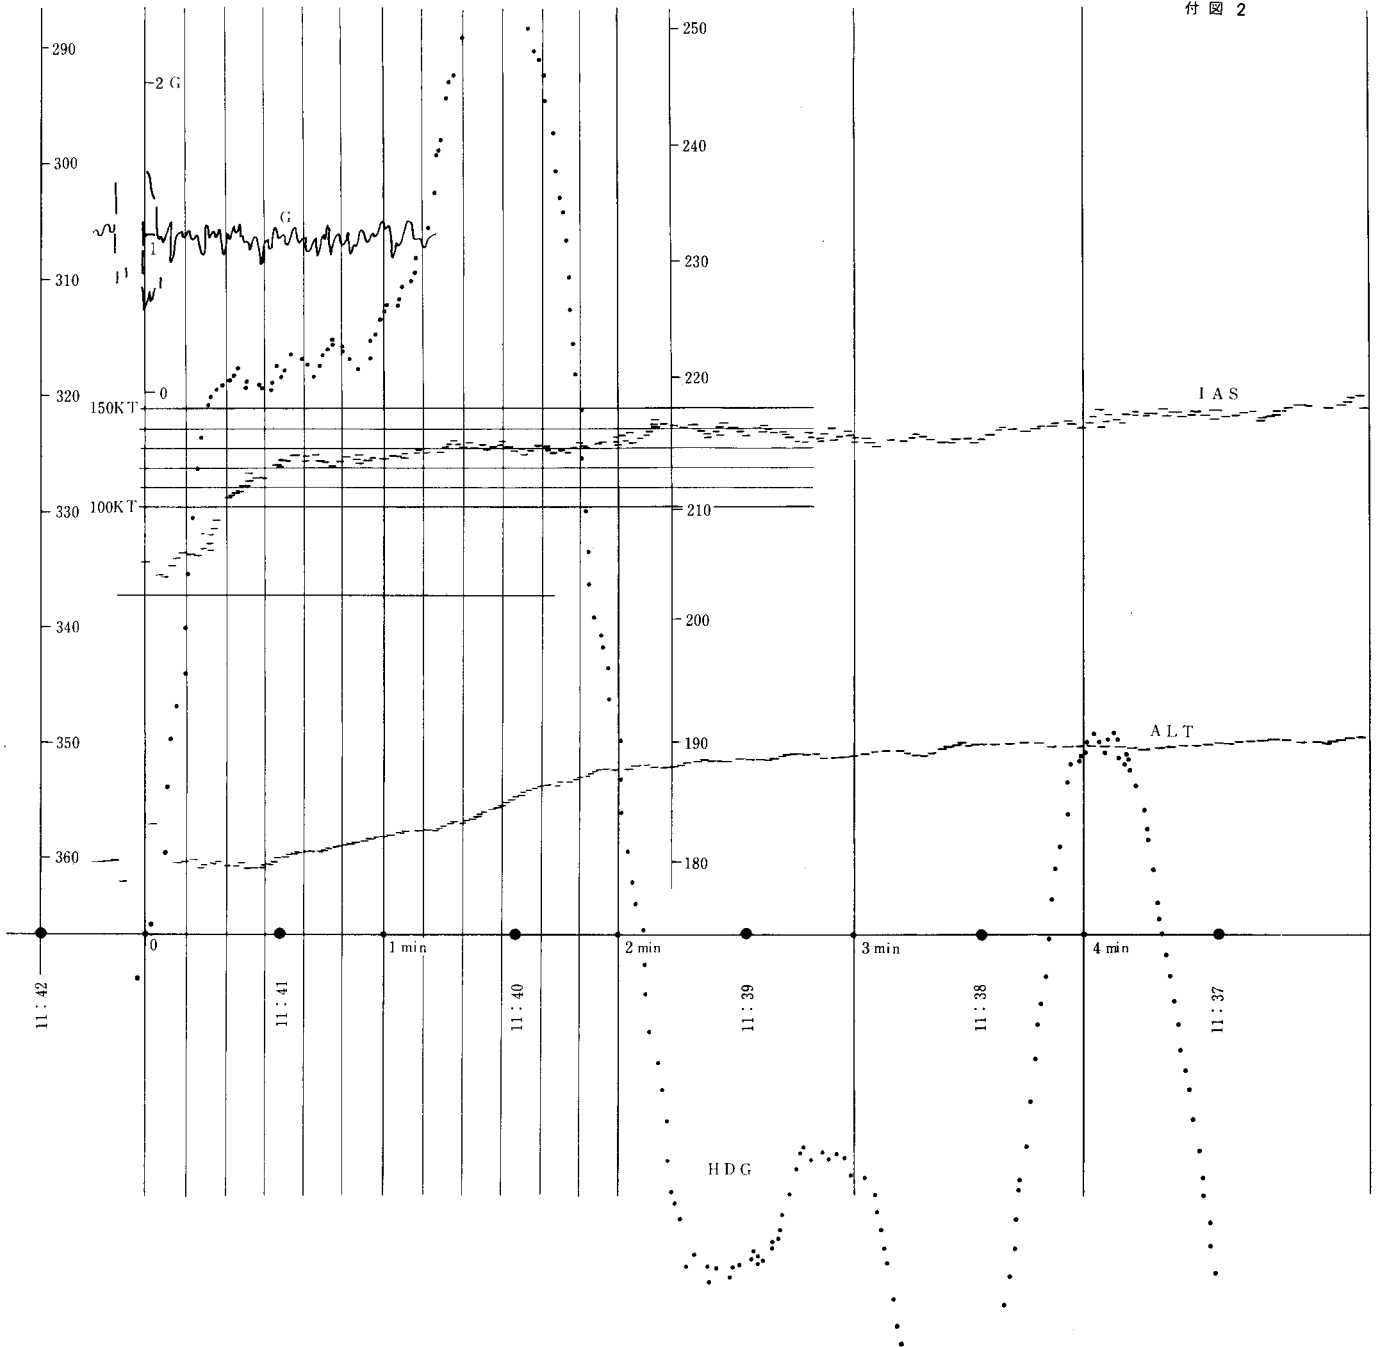
付圖 2

J A 8 6 8 0 には飛行記録装置がとう載されており、事故発生まで正常に作動していたが、V H F キーイングを記録する配線はなされていなかった。当該飛行記録装置による記録の事故当時の部分は付図 2 のとおりである。また、J A 8 6 8 0 には音声記録装置がとう載されており、事故発生まで正常に作動していたがトラック 4 (エリア・マイク) は雑音が多く、聴取はほとんど不可能であった。
