大阪大学所属
アレキサンダー・シュライハー式K 8 B型JA 2128
に関する航空事故報告書

昭和51年1月29日

航空事故調査委員会議決（空委調第121）

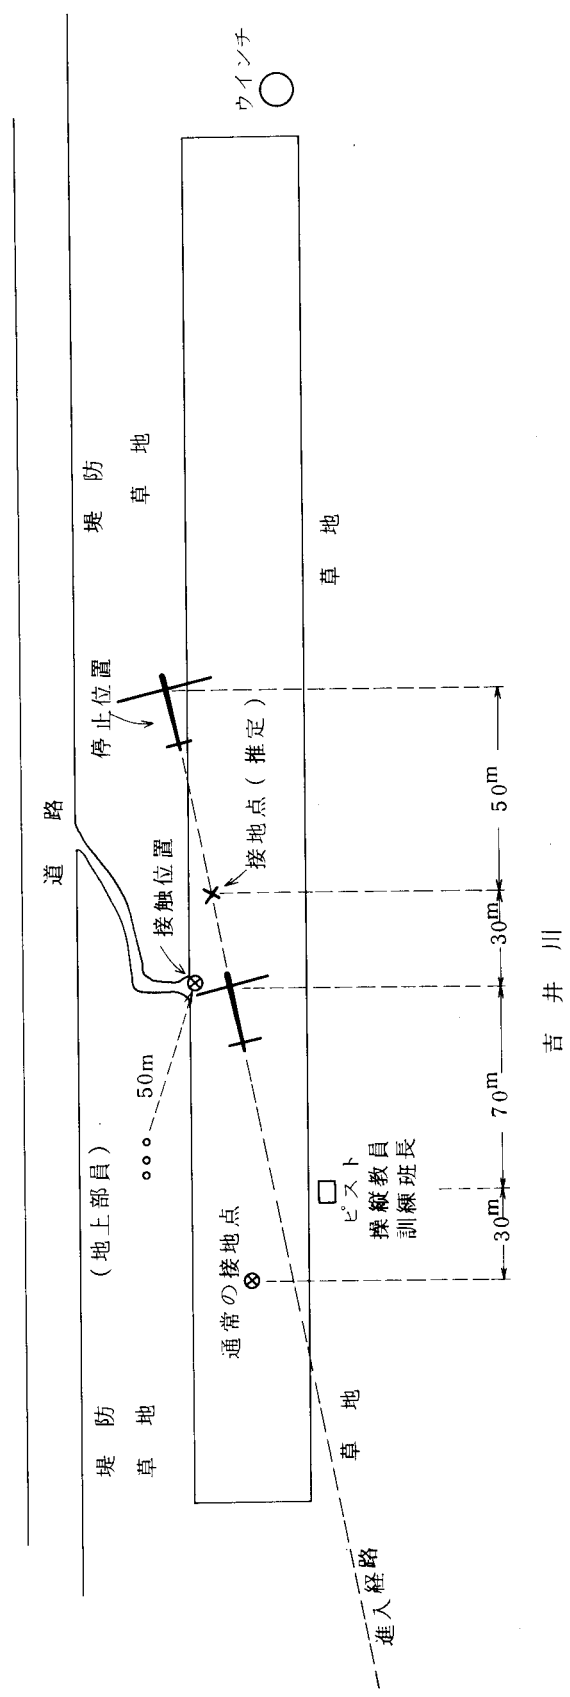
事故現場推定見取図

同機は、えい航索を離脱後、左側の場周経路を飛行したのち最終進入経路に進入したが、最終旋回が通常より高目の高度で、しかも旋回の開始時期に遅れがあったため、同機は通常より高い高度で、着陸帯の右側からピスト（指令所）のほぼ直上を通る経路（別図参照）で斜めに着陸進入をした。

同機は、通常の接地点を約100メートル過ぎた付近で返し操作に入ったが、同機が着陸接地した地点の約30メートル手前に達したころ、ピストに居た訓練班長は、同機と着陸帯の左側端に向って疾走中の地上部員の経路が交差し、接触する危険を感じ、同地上部員に対し「グライダーを見ろ」と大声で警告を発した。

同地上部員は、この警告を聞き走りながら後を振りむきかけた時、その右後頭部にJA2128の左主翼端の前縁が接触した。

一方、JA2128は接触部位を破損して約30メートルを滑空したのち着陸し、さらに約50メートルを滑走して着陸帯の左側に停止した。
