海上保安庁所属 セスナ式185C型JA 3303 に関する航空事故報告書

昭和51年1月29日

航空事故調査委員会議決（空委調第154号）

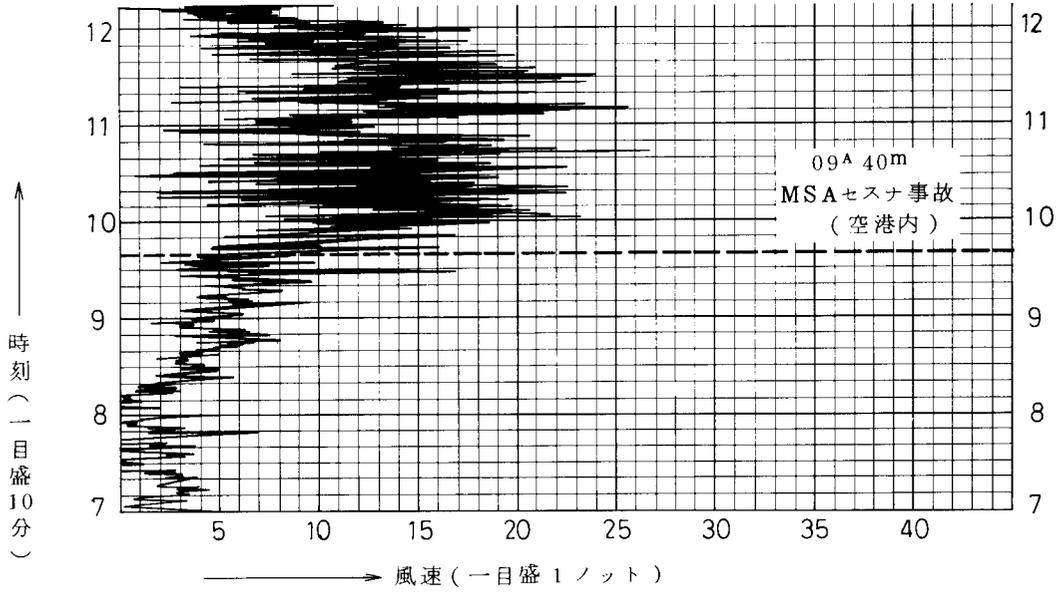
(1) 風速記録

自記風向風速計によると、事故発生時刻(09時40分ころ)ころの風向は310度±10度、風速は11ノット±3ノットと記録されていることから、この時点の前後で風向風速が急変していることが認められる。

このことから、事故発生時ころには滑走路21に対し右側約100度±10度から約11ノット±3ノットの風があったものと推定され、飛行規程による横風限界を超過する風があったものと推定される。

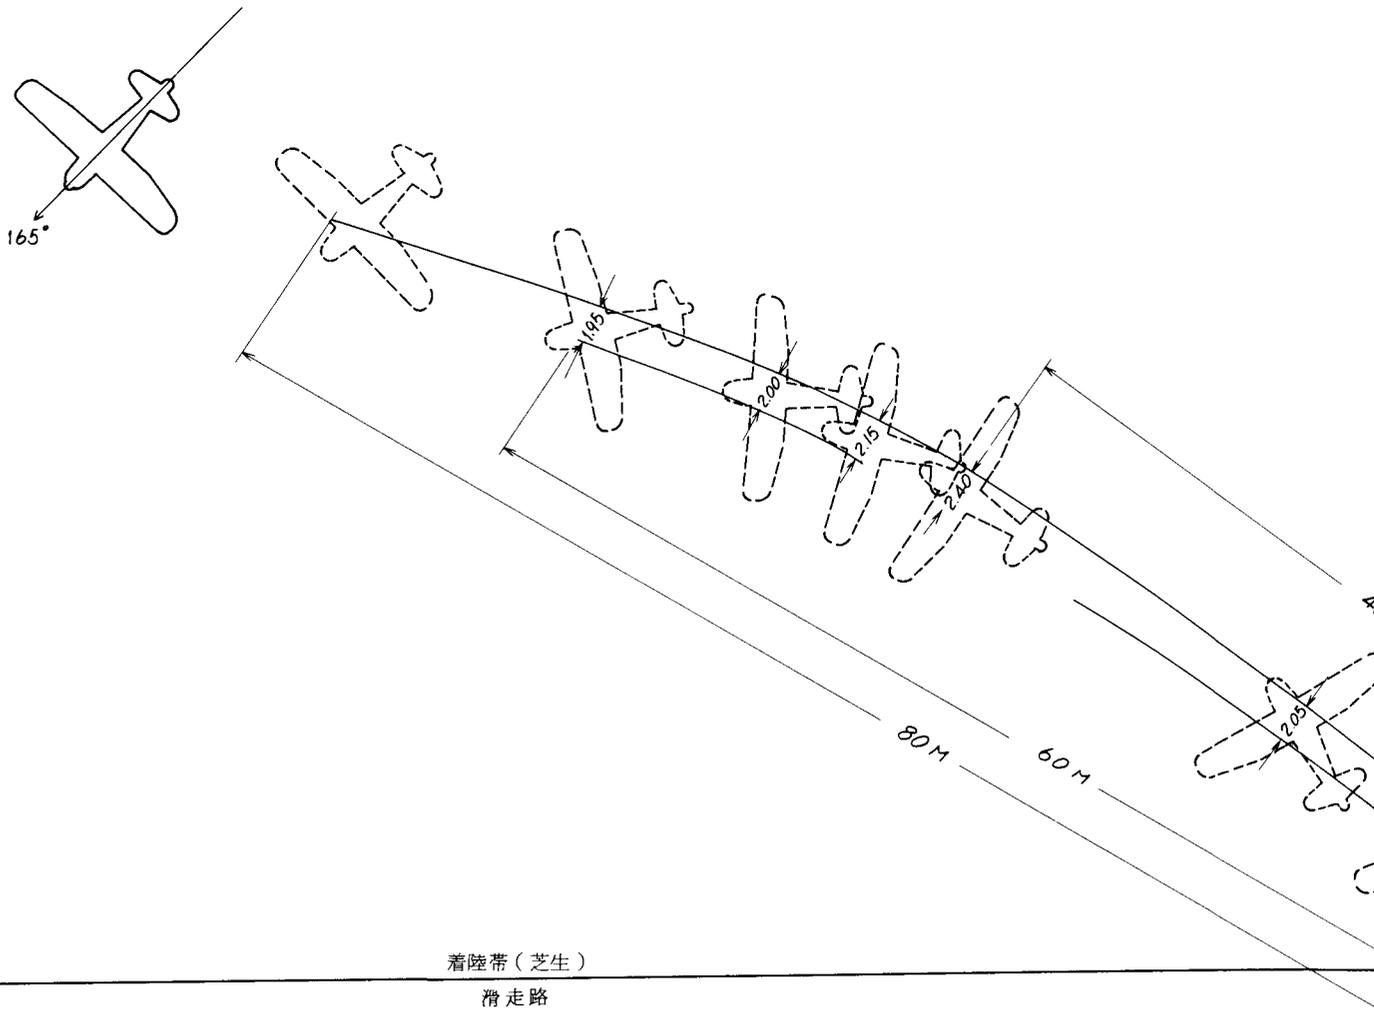
推定着陸滑走経路図

3.1.4 目撃者及びとう乗者の口述によると、当該機はファイナル・アプローチにおいて、フラップを30度下げてパワーを絞り、右ウイング・ローによる横風修正を行って約85マイル/時(通常より約5マイル/時多い)で横風の変化に伴い主翼を多少左右にローリングさせながら、安定した降下をしていたものと推定される。(推定着陸滑走路略図参照)

当該機が急に偏向し始めたと推定される地点（推定接地点から約 300 メートルの地点）から左主車輪のタイヤの痕跡が約 35 メートルにわたっており、その左側が濃くその間右主車輪の痕跡がないことから、その間、主として負荷が左主車輪にかかっていたものと推定される。その後（推定接地点から約 350 メートルの地点）両主車輪の痕跡が平行していた。

3.1.5 当該機の滑走路面に残した左右主車輪のタイヤ痕跡の間隔は、推定横滑り距離約 80 メートルの間に逐次縮小（最小間隔約 1.85 メートル、ホイール・トレッド（左右主車輪の間隔）約 2.38 メートル）して、そのタイヤ痕跡は滑走路 21 に対して約 35 度の交角で滑走路から芝生に入っていたことから、当該機は練習生の左ラダーによる修正操作にもかかわらず、機首は右に振れ、機首方位約 280 度で機軸に対し左約 35 度の横滑り状態で滑走路から芝生に逸脱したものと推定される。

3.1.6 芝生内での左右主車輪のタイヤ痕跡の間隔は、逐次増加して滑走路から逸脱後、約 40 メートル付近で両主車輪の痕跡がホイール・トレッドとほぼ一致して、その後再び痕跡の間隔が減少していることと、かく座した機首方位が約 165 度であったことから、当該機が芝生に入ってから以降、機首の振れが右から左へ変更し、約 40 メートルの地点で進行方向と機首方位が一致し、その後、右横滑りの状態になったものと推定される。

その後、左主車輪の痕跡は逸脱後約 60 メートルで、右の痕跡は約 80 メートルで消滅していることから、かく座の寸前において右横滑り状態のため、主として右主車輪に負荷が集中し、その間に右主車輪がパンクしたため、右主車輪の抵抗が急に増加し、右主脚の取付部に異常な力が作用して破損したものと推定される。
