青山学院大学所属
三田式3型改1 JA 2089
に関する航空事故報告書

昭和51年2月26日
航空事故調査委員会議決（空委調第6号）

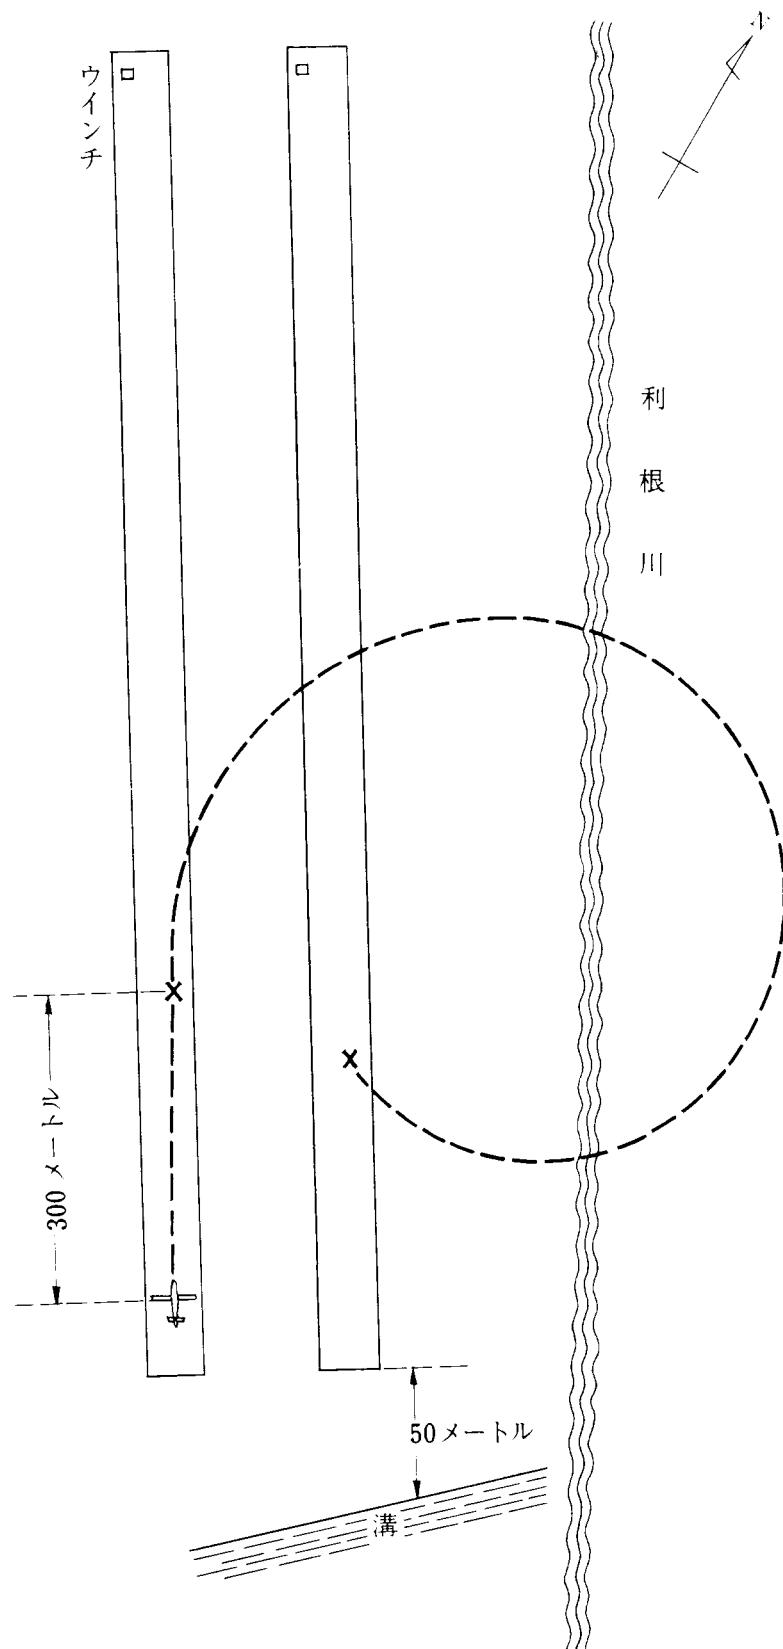
推定航跡図

JA2089は、前席に練習生、後席に操縦教員がとう乗し、2本ある着陸帯のうちの西側を使用し、09時51分北西に向かうインチえい航により第15回目の離陸を開始した。同機は、正常にえい航上昇を行っていたが、約300メートルえい航され、高度が80～100メートルでえい航索が離脱した。同機は、機首を少し押された後、バンク20～25度で右旋回に入り、約180度旋回したころからバンクが深くなり、約270度旋回したころ機首が下がり、高度20～30メートルから失速状態となり、東側の着陸帯に機首下げ姿勢で右に旋転して、地面に対し約60度の角度で激突した。

索離脱後の同機は、目撃者の証言及び推定航跡の旋回半径から、バンクは20～25度の通常の旋回に入ったものと認められる。右旋回に入った際、同機は機首を押さえて旋回しているが、十分の速度をえないまま旋回に入ったためか、当該空域に沈下帯があったためかにより、その後の旋回中に高度を失ったものと推定される。

多く、滑空場に到達できないと判断したためか、又は東側の滑空場南方の溝又は川の土手を避けるためかによるもので、これに操縦の調和を欠いたすべりが加わり、約270度旋回して滑空場に向いた時には失速状態に入り、回復できなかったものと推定される。
