# 札幌航空協会所属 三田式3型改1JA 2094 に関する航空事故報告書

昭和51年2月26日

航空事故調査委員会議決（空委調第88号）

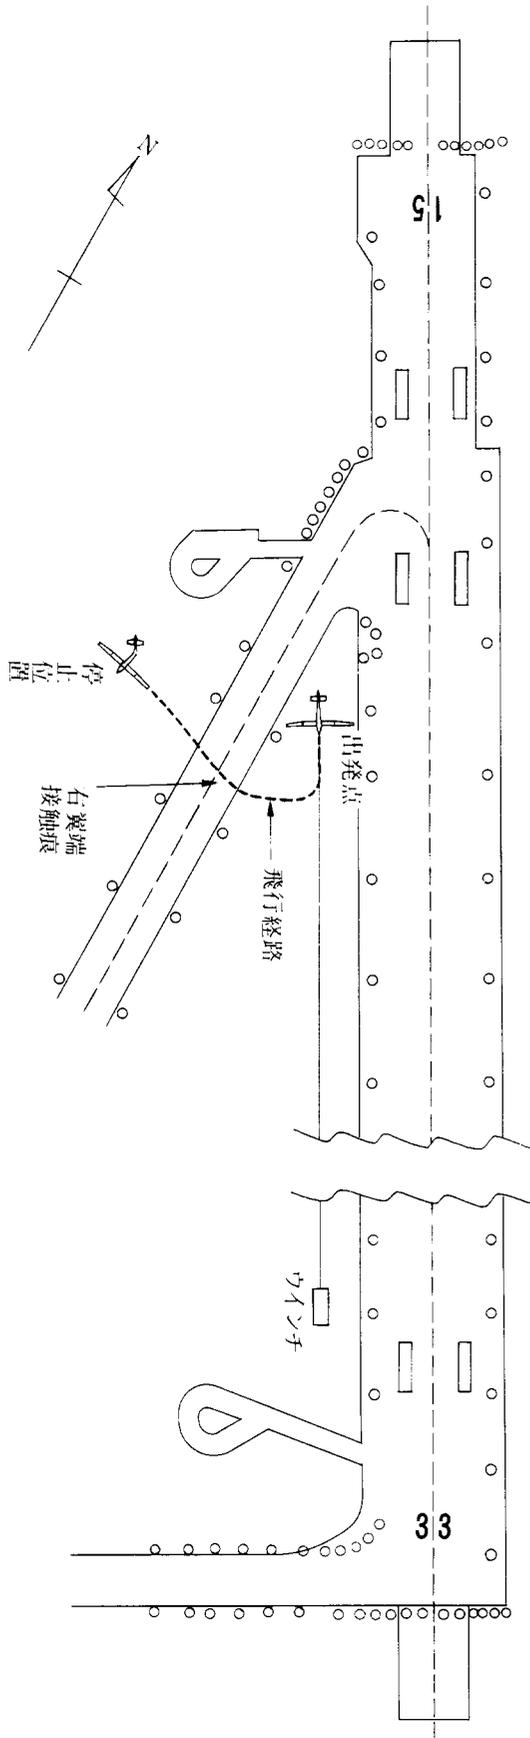
事故現場見取図

第3回目の訓練は、前席に訓練生が、後席に操縦教員がとう乗し、滑走路15に平行な草地帯を使用して行われた。(添付図参照)

高度約15メートルでえい航索が自動的に機体から離脱した後、同機は、失速状態となり出発点から約80メートル右斜め前の誘導路に右翼端から先に接地し、右に偏向しつつ誘導路を横切り、さらに草地を約60メートル進んで停止した。
