東邦航空株式会社所属  
セスナ式A188B型JA 3731  
に関する航空事故報告書

昭和51年3月18日  
航空事故調査委員会議決（空委調第17号）

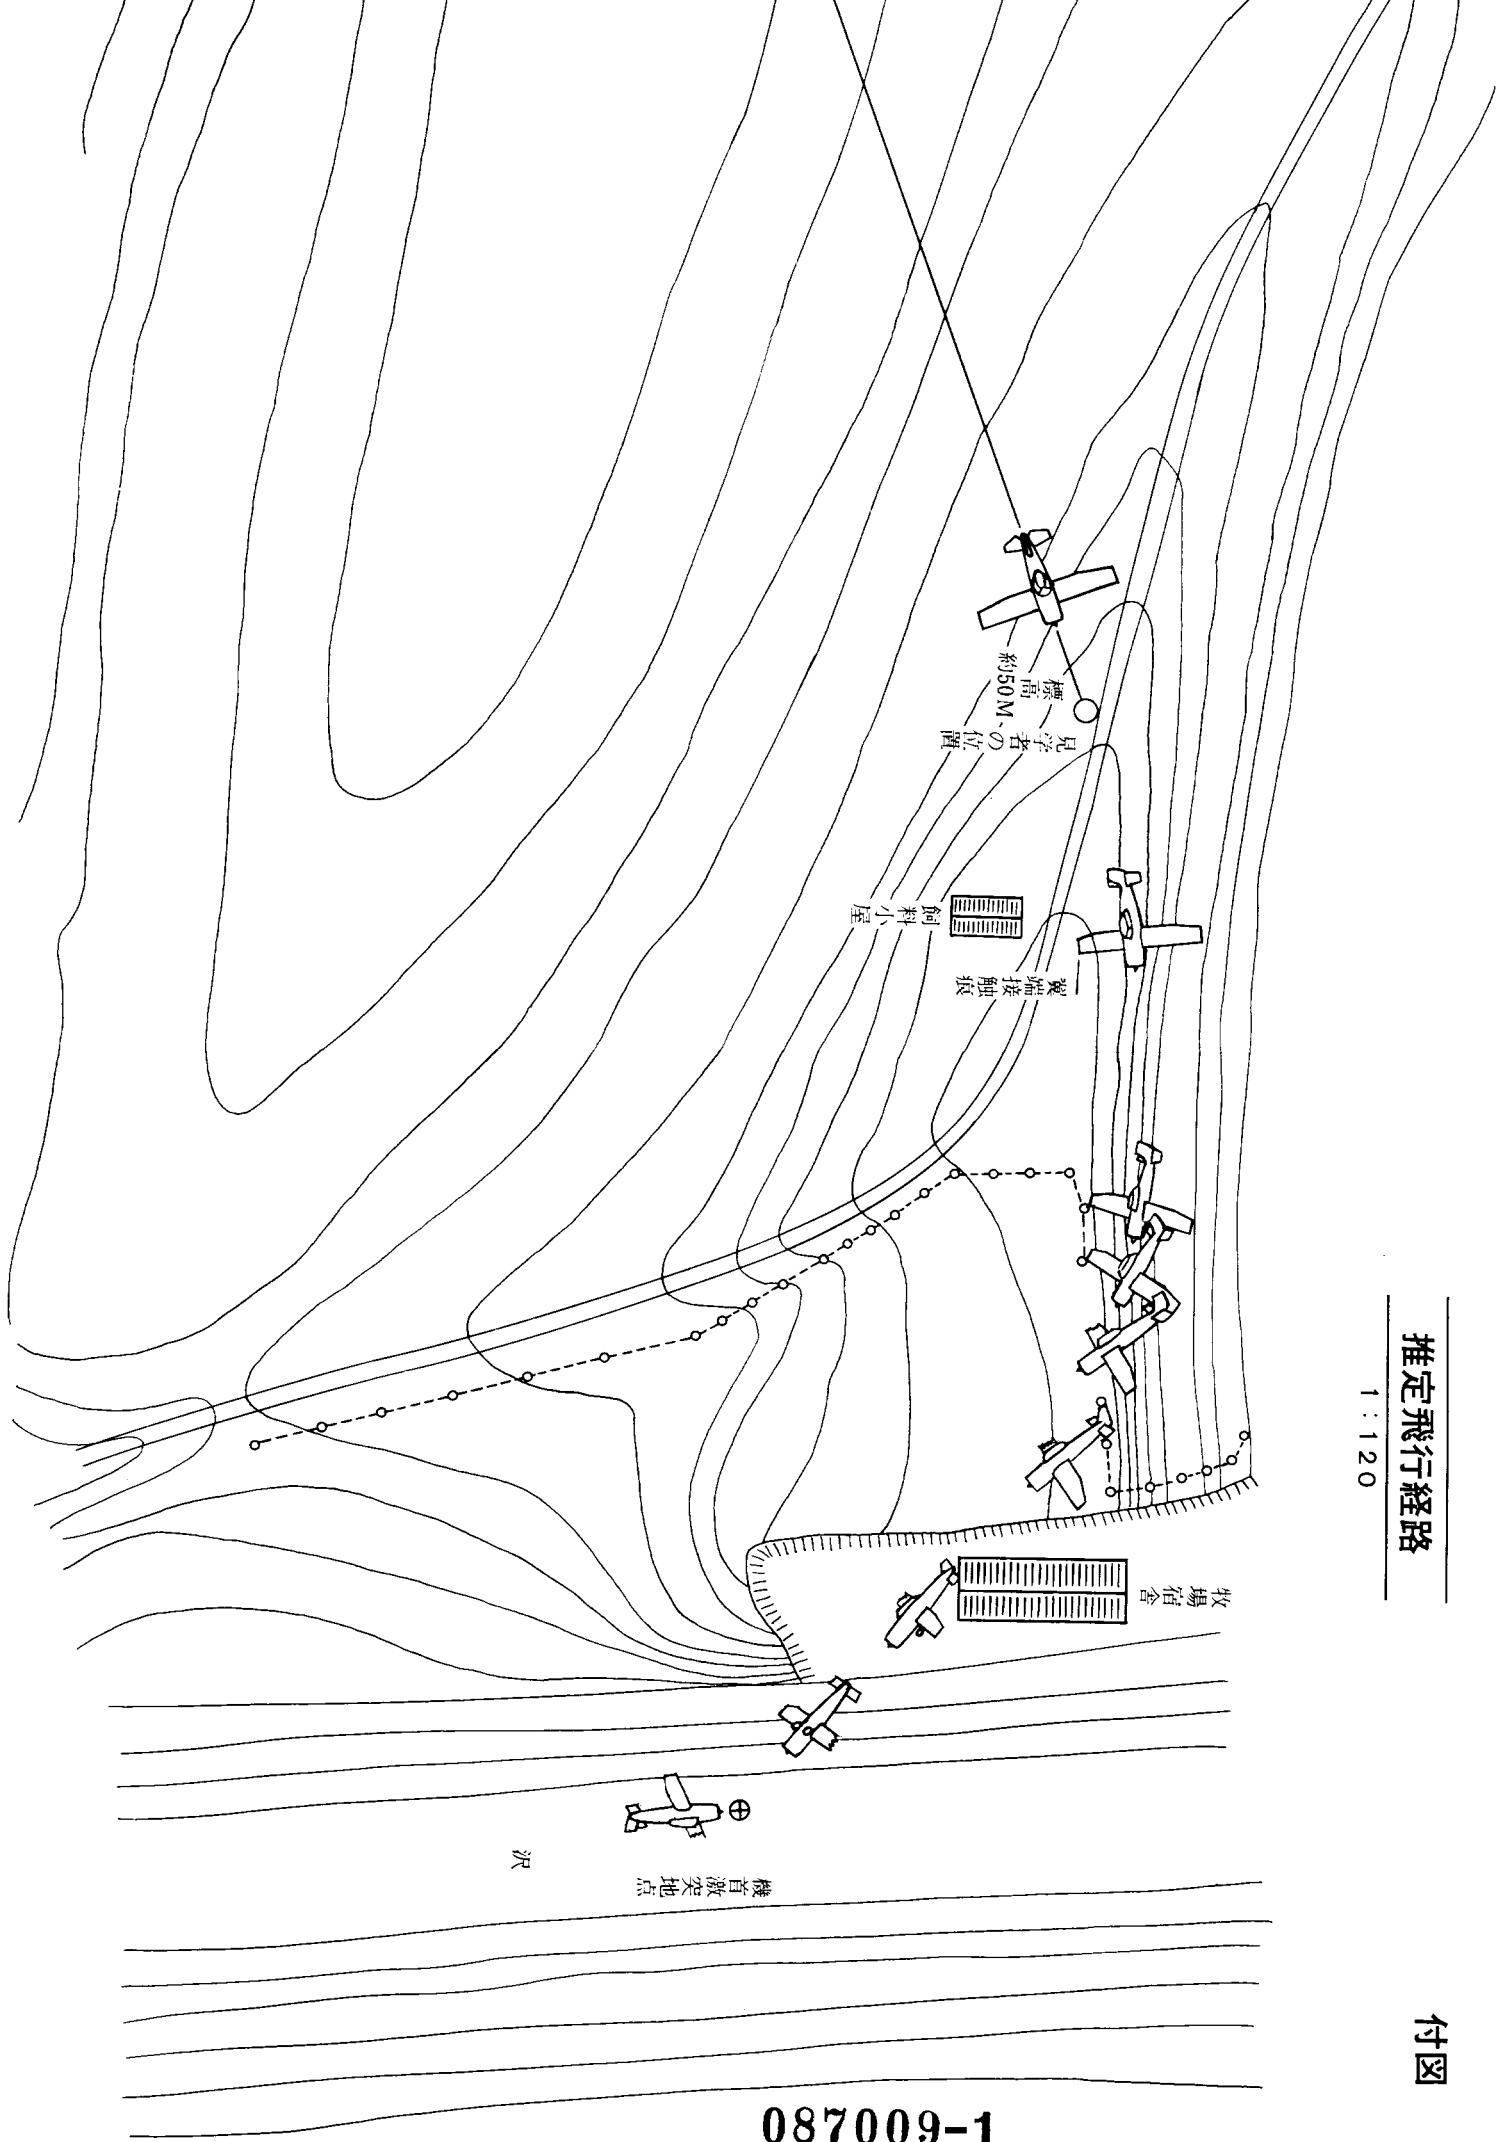
推定飛行経路

当該機が大郷牧場に到達した10時過ぎから、付図の○印の位置で見学者5名（宮城県家畜関係者）が肥料散布の状況を見学していた。

その後、当該機は西部地区の標高約70メートルの丘の上空（×印）から、見学者の位置（○印）に向って降下直線飛行を行い、見学者の位置に到達する寸前で緩徐に右にロールしながら、その直上を通り、飼料小屋の至近距離を通過した。
