# 北 関 東 飛 行 協 会 所 属 富 士 重 工 式 FA-200-160 型 JA3693 に 関 する 航 空 事 故 報 告 書

昭 和 51 年 7 月 22 日

航 空 事 故 調 査 委 員 会 議 決 ( 空 委 調 第 99 号 )

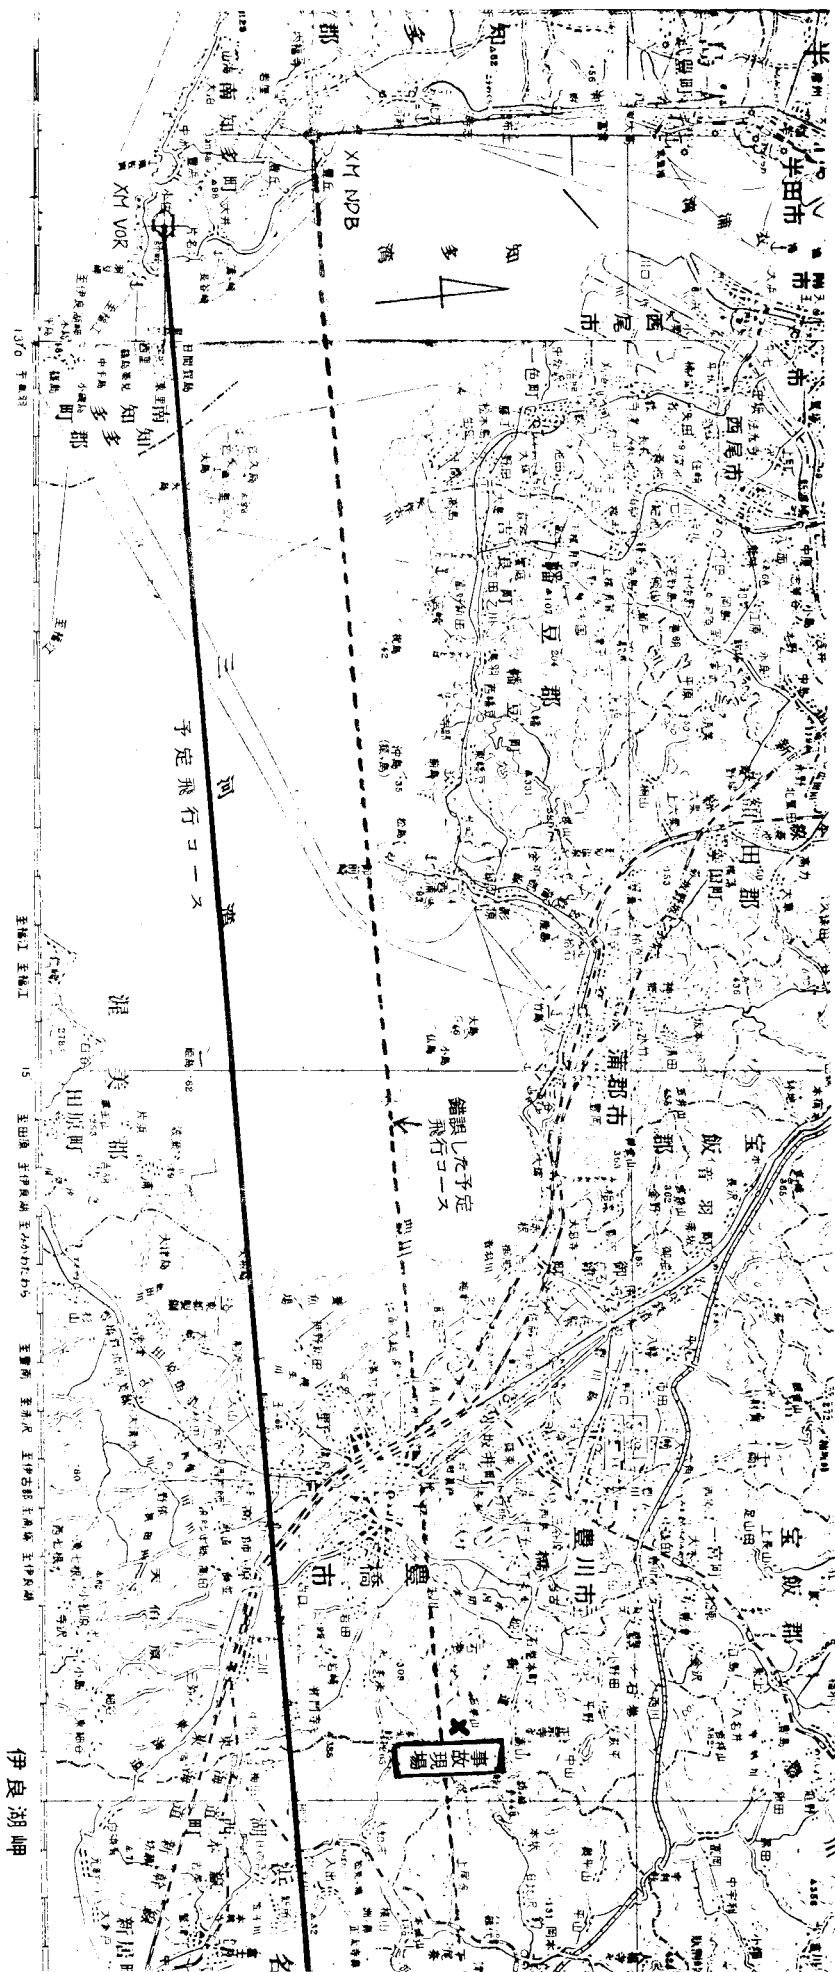
別添図

3.1.4 機長は河和から浜松までの飛行について、航空図上に真針路の線を記入して航法計画をたてているが、河和NDBの地点と河和VORの地点をとり違えており、河和NDBから予定飛行針路を維持して飛行したことから、実際に飛行したと推定される飛行経路(別添図参照)は予定飛行経路よりも数キロメートル北に偏していたものと推定される。
