日本航空株式会社所属 ダグラス式DC-8-53型JA8010 に関する航空事故報告書

昭和51年6月17日

航空事故調査委員会議決（空委調第60号）

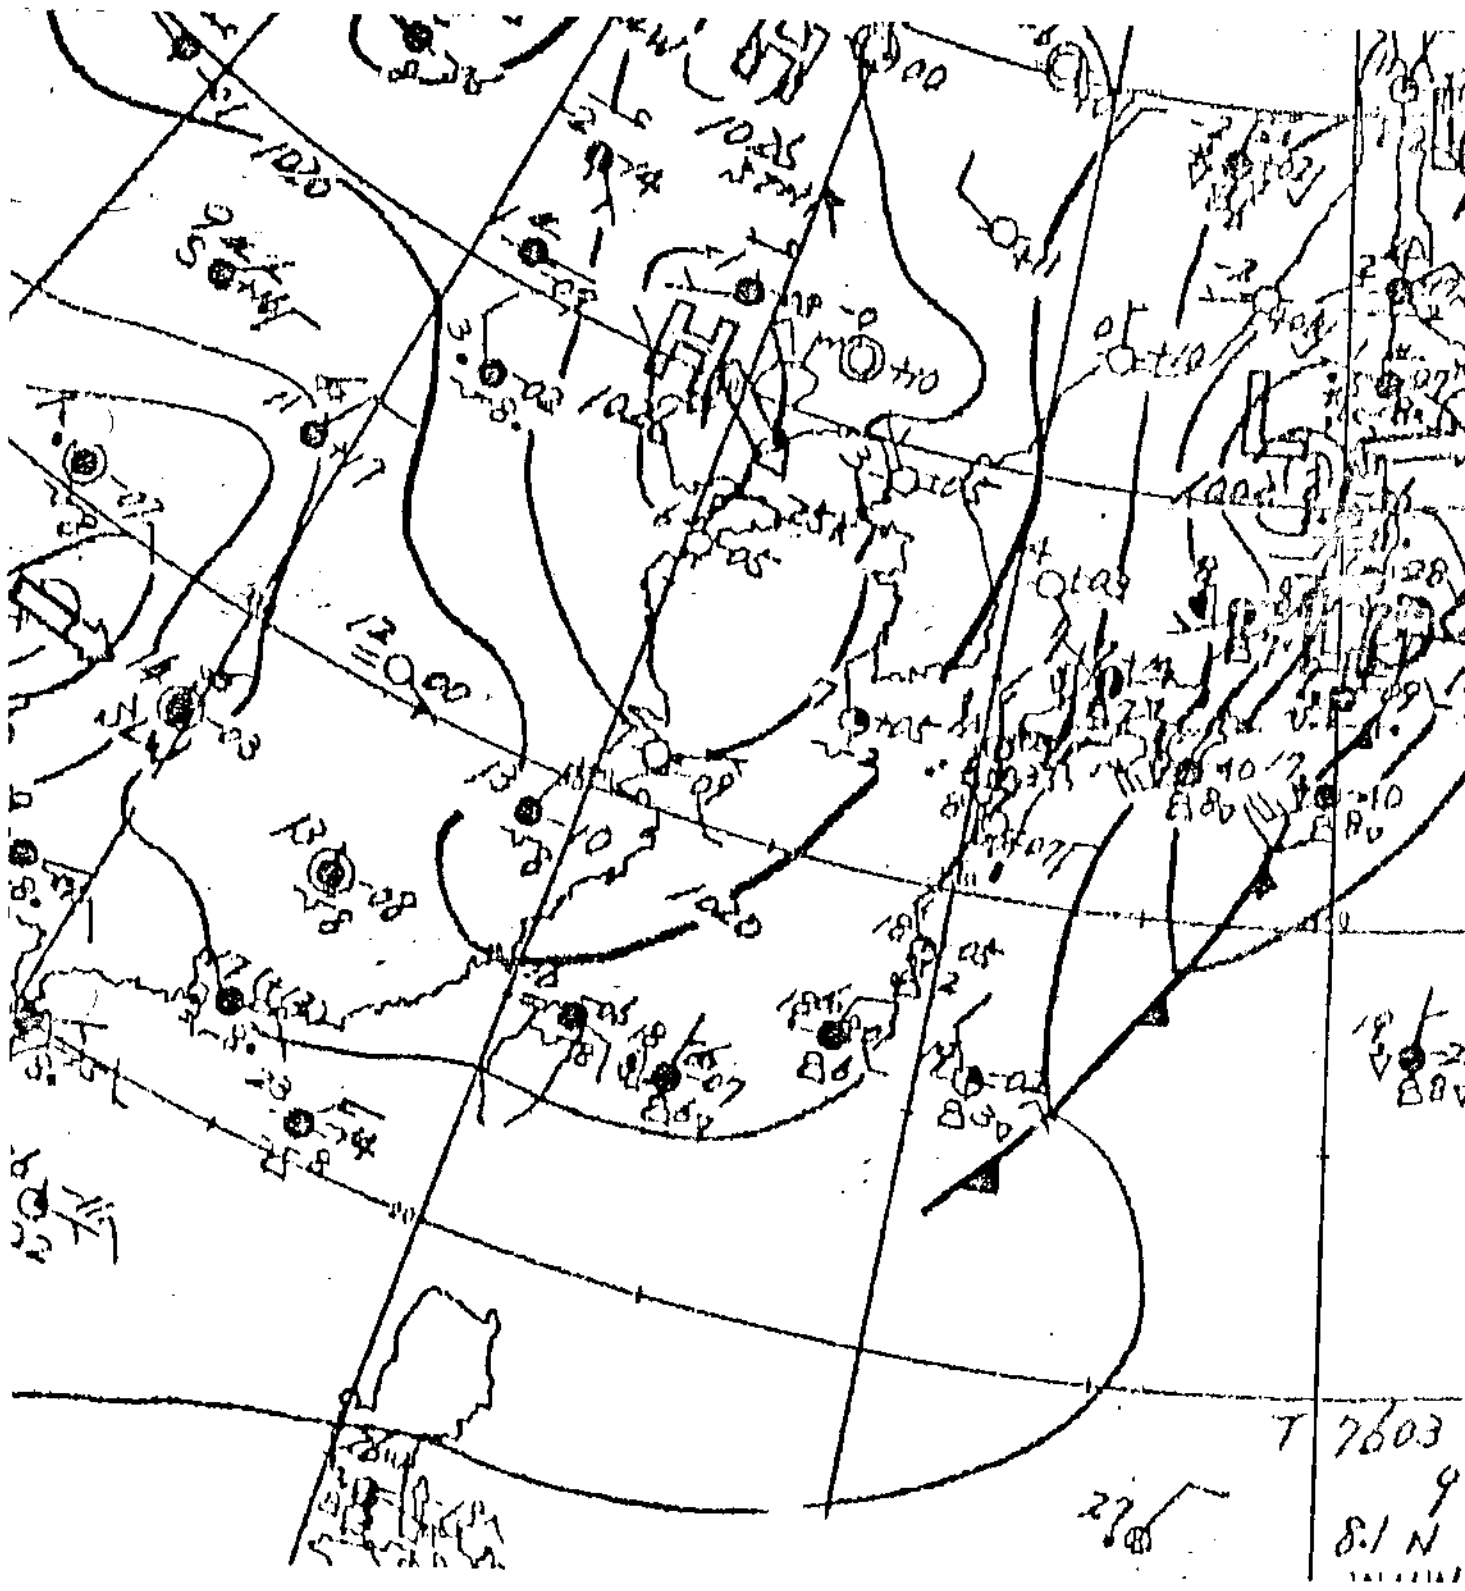
午前3時の地上天気図によれば、房総沖に出た1,000ミリバールの低気圧から寒冷前線が南西に延びており、関東は低気圧圏内にあり、午前9時の地上天気図によると低気圧は990ミリバールに発達し、東北地方沖合に達し寒冷前線も東進した。(付図1,2)

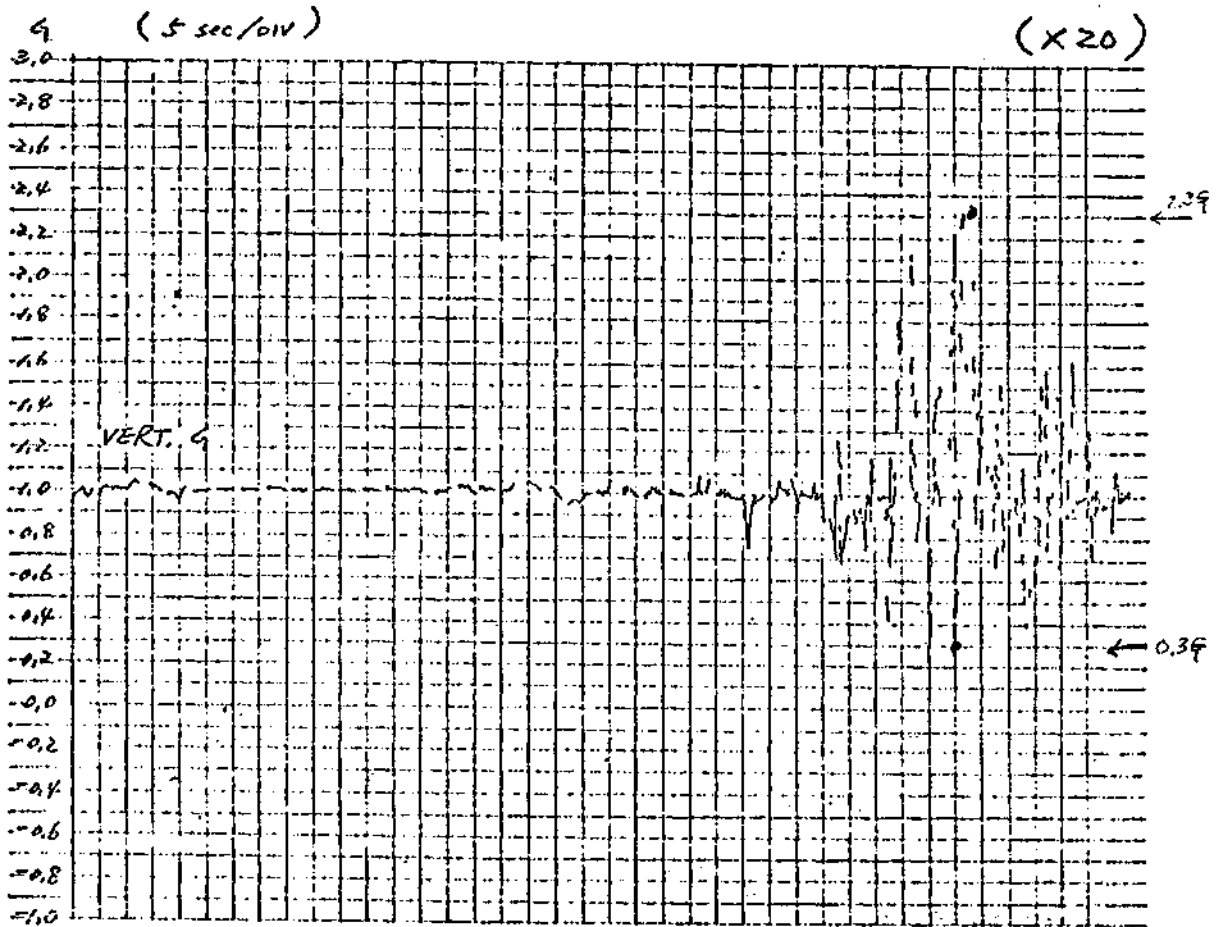
FLT No. 360 JA 8010
07. APR. 1976
FUK - HND

飛行記録装置は読取りが行われ垂直加速度の指示は最大 + 2.3 G、最小 + 0.3 G を示していた（付図 3）。

F D R（飛行記録装置）の記録によると、同機は降下中に高度 1 4,0 0 0 フィートから 9,0 0 0 フィートを通る間の約 1 分間揺れの状態にあり、激しいタービランスはその間の高度 1 1,0 0 0 フィートを通る所の 1 0 秒間に発生し、垂直加速度は察大 + 2.3 G、最小 + 0.3 G を示しており、当時のタービランスは突発的でかつ激しかったものと認められる。

↑
開始 14000

↑
PEAK G 高度 11000 以下
で遭遇
