全日本空輸株式会社所属 日本航空機製造式YS-11A型JA8728 に関する航空事故報告書

昭和51年7月22日

航空事故調査委員会議決（空委調第86号）

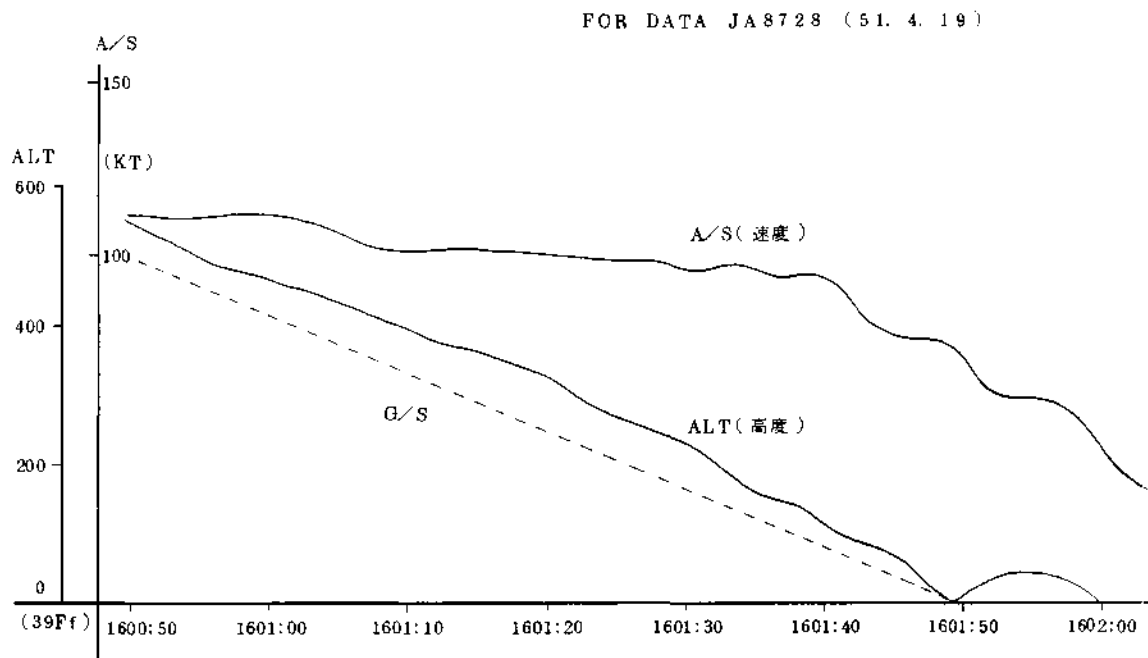
JA8728はサンドストランド社製FA542型P/N101035飛行記録装置及びフェアチャイルド社製A-100型音声記録装置を胴体後部のステーション+8080の右側に装備しており、何れも事故による損害をうけることなく取外し読取を行った。(付図参照)
