神戸大学体育会航空部所属  
三田式3型改1JA2137  
に関する航空事故報告書

昭和51年9月14日

航空事故調査委員会議決（空委調第137号）

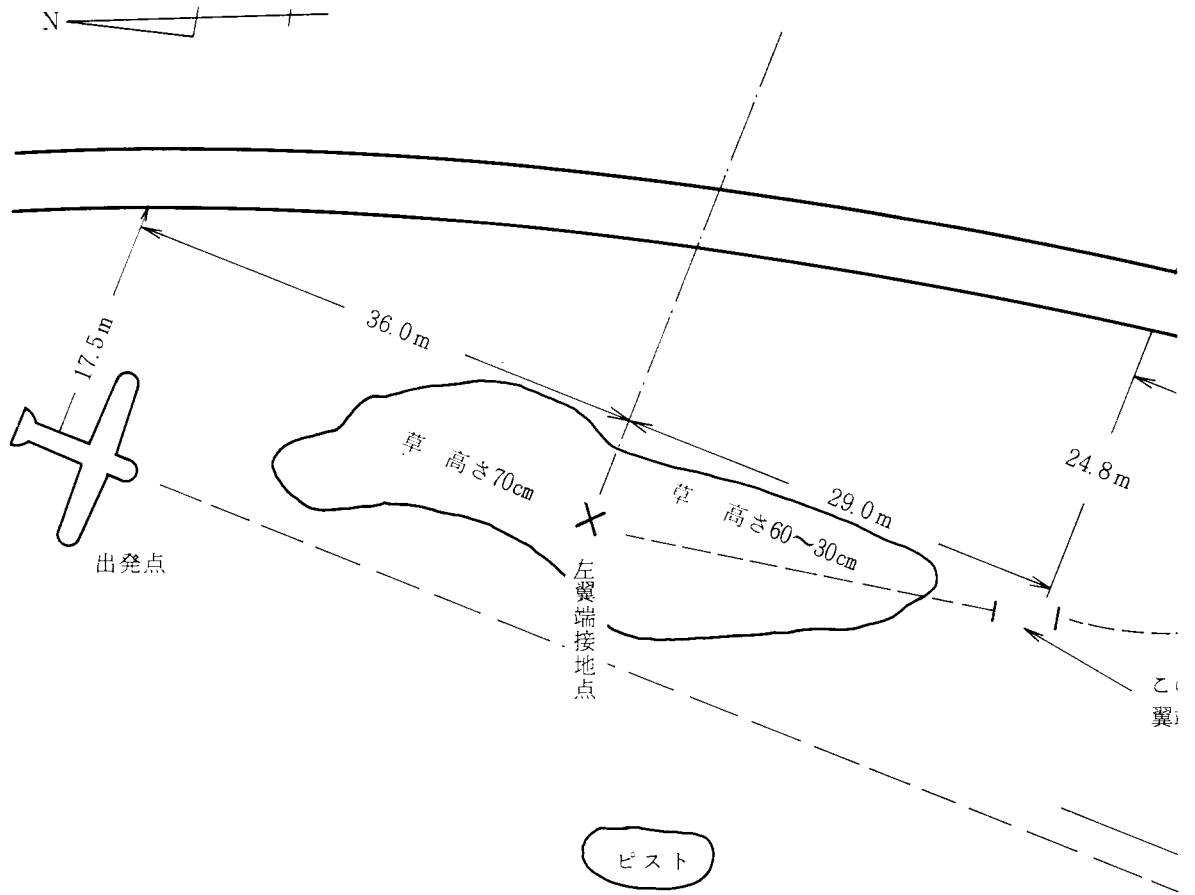
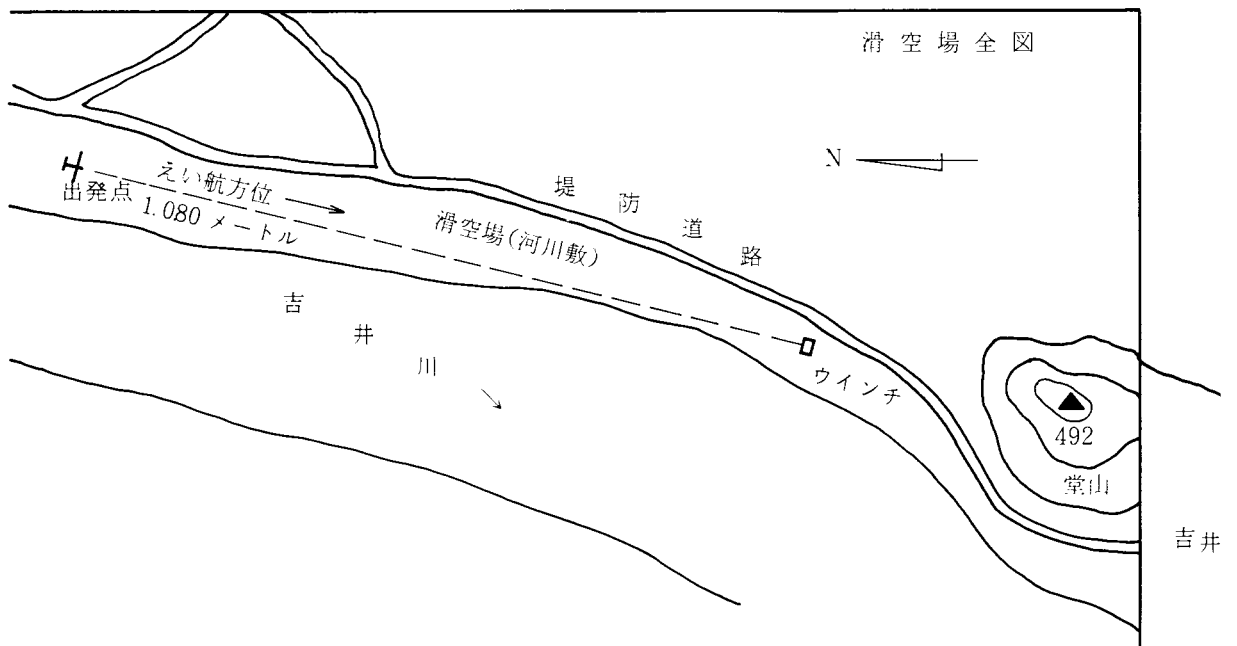
事故現場見取図

同機は、滑走開始当初、翼端補助員が同機の左主翼端を保持しながら6～7メートルを伴走したのち、左傾を始め左主翼端を付図に示す高さ約70センチメートルの草むらの先端をなでるように接触させた。

同機は、離陸方向から左へほぼ90度変針したところで大きく左傾したまま、ふわっと一瞬しやくり上げるような状態となったのち左傾斜角が減少しながら急激に機首が下がり、やや外滑りの状態で出発点から約110メートルの滑走路左側堤防下に駐車してあった使用されていない他団体ウインチの台車（以下ウインチ台車という）の前輪と後輪のほぼ中央に機首から突込み、同台車の運転席のドアに右主翼根前縁を衝突させて約7度の左傾斜、約15度の前傾姿勢のまま停止した。

当時のウインチ係は、同機が浮揚直後大きな左旋回に入ったのを視認し、直ちにウインチの出力を絞りブレーキをかけてエンジンを停止させた。また同機から離脱したえい航索の先端は、付図に示す地点で停止していた。
