# 中日本航空株式会社所属 セスナ式172L型JA 3574 に関する航空事故報告書

昭和51年8月26日

航空事故調査委員会議決（空委調第136号）

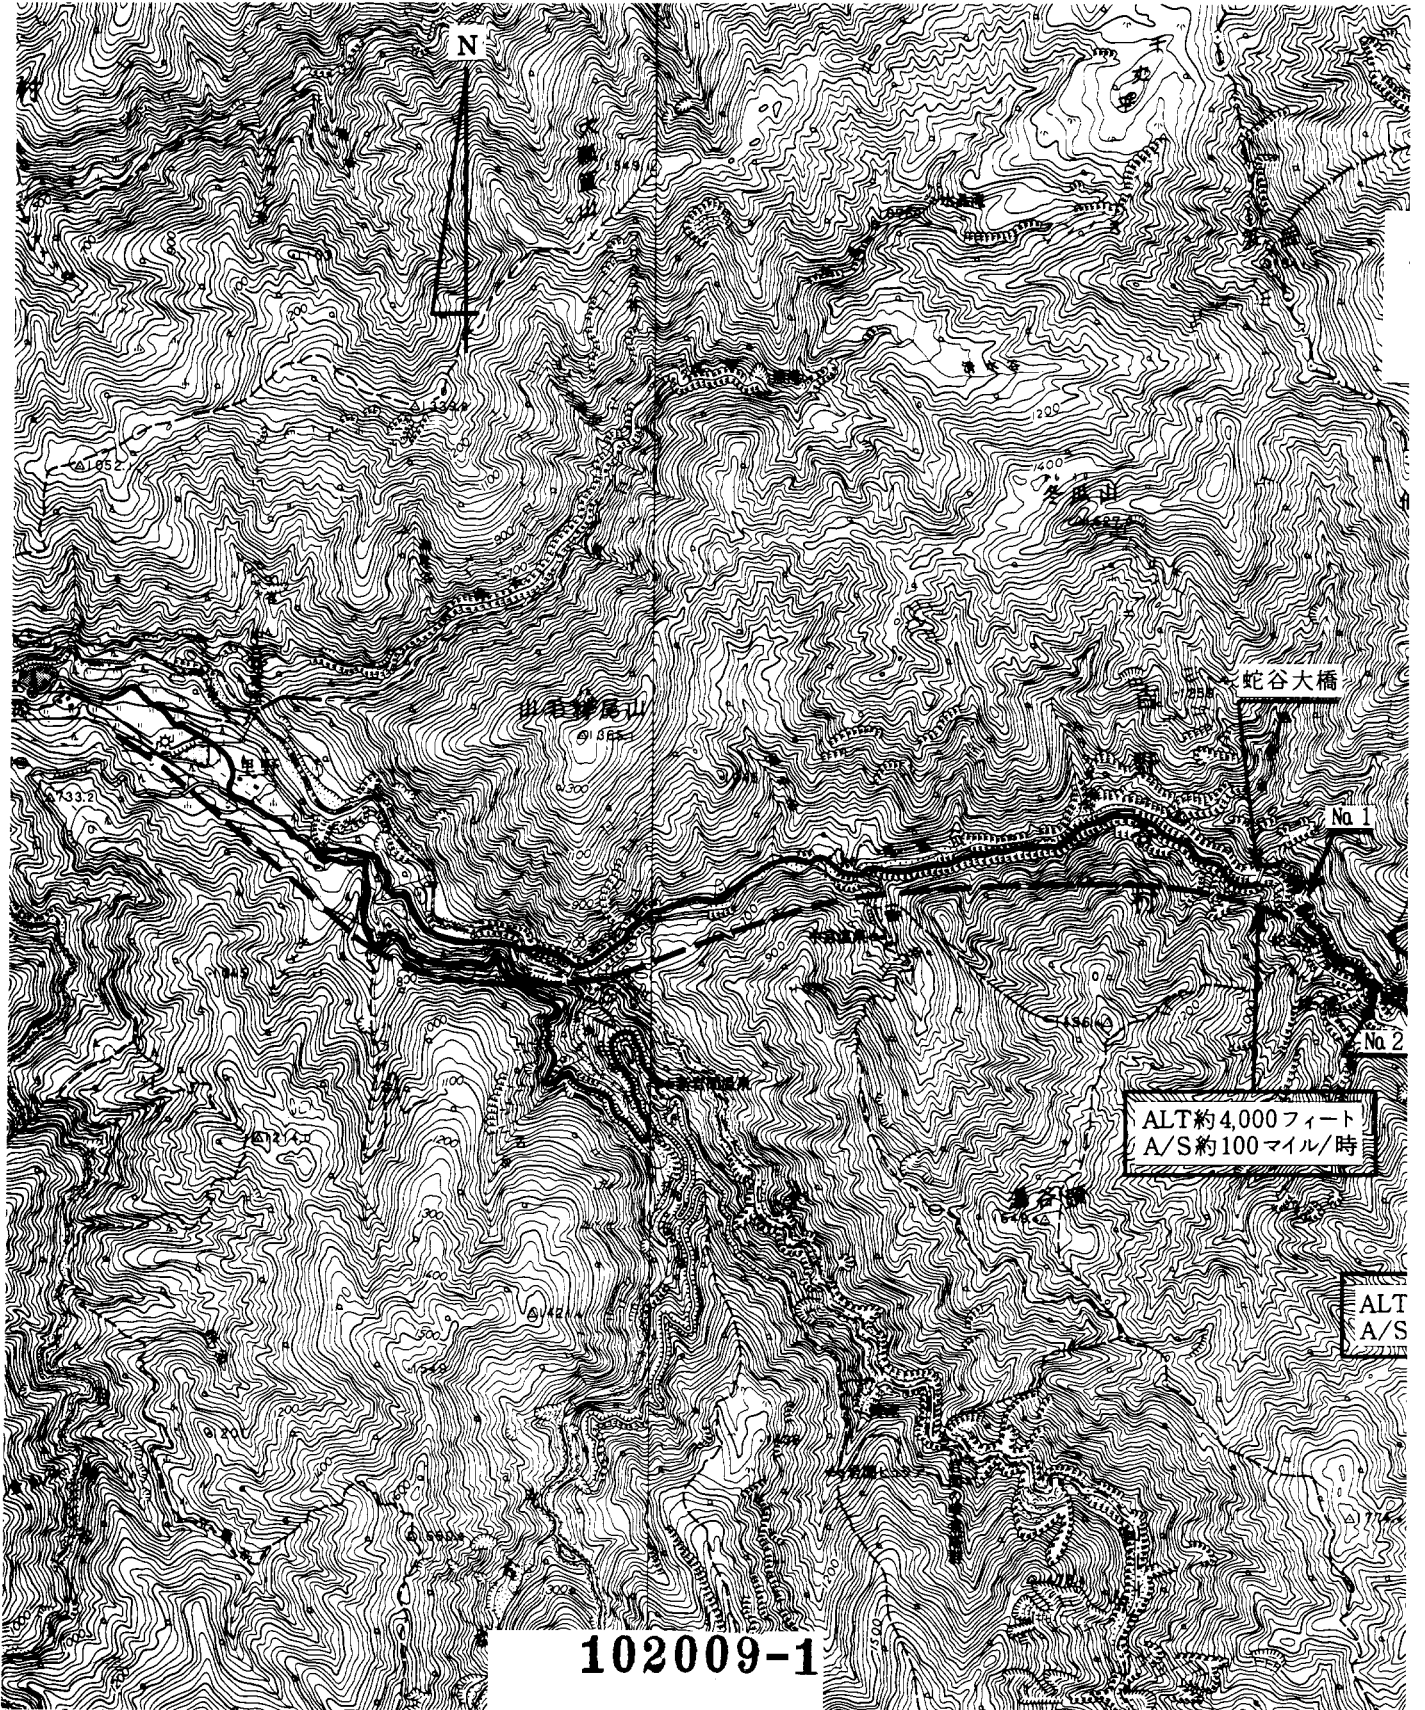
別 図

同機は，当初最大に近い重量で，平均勾配約11度の林道沿いに80～90哩/時の低速による上昇飛行で林道の決壊現場に接近したものと推定され(別図参照)，当該飛行の目的が前回失敗した林道の写真の撮り直しであることからこの低速による上昇飛行は機長の意図に基づく運航であると推定され，また機長はこの間の飛行において，スロットルを徐々に進めて行ったものと推定される。

その後、機長が直ちに迂回せず直線飛行を継続したことについては、機長が過去数回に亘る当該空域での飛行において、上昇気流を利用した山越えを経験しているため、前方の山肌に接近すれば上昇気流が得られることを期待したことによるものと推定され、このことにより同機は更に狭あいでも袋状の谷間に深く進入し回避の時期を失すところとなったものと推定される。

機長は、期待した上昇気流が得られなかったため最終的にバンク角40度又はそれ以上の急激な右旋回による回避を試みたが、右急旋回に入れた直後機体が沈下したと口述していることについては、同機の当時の機速を70哩/時、バンク角を40度としての無風状態における180度の水平旋回に要する横方向の距離は238メートルと推算され、また同機から右方向への谷の巾が約180～200メートルと推定されることから、同機は右旋回開始の時点ですでにバンク角40度の水平飛行では旋回不能の環境に進入していたものと推定される。

JA 3574 の飛行経路推定図
