東海大学附属相模高校所属 三田式3型改1 JA 2143 に関する航空事故報告書

昭和51年9月30日
航空事故調査委員会（空委調第132号）

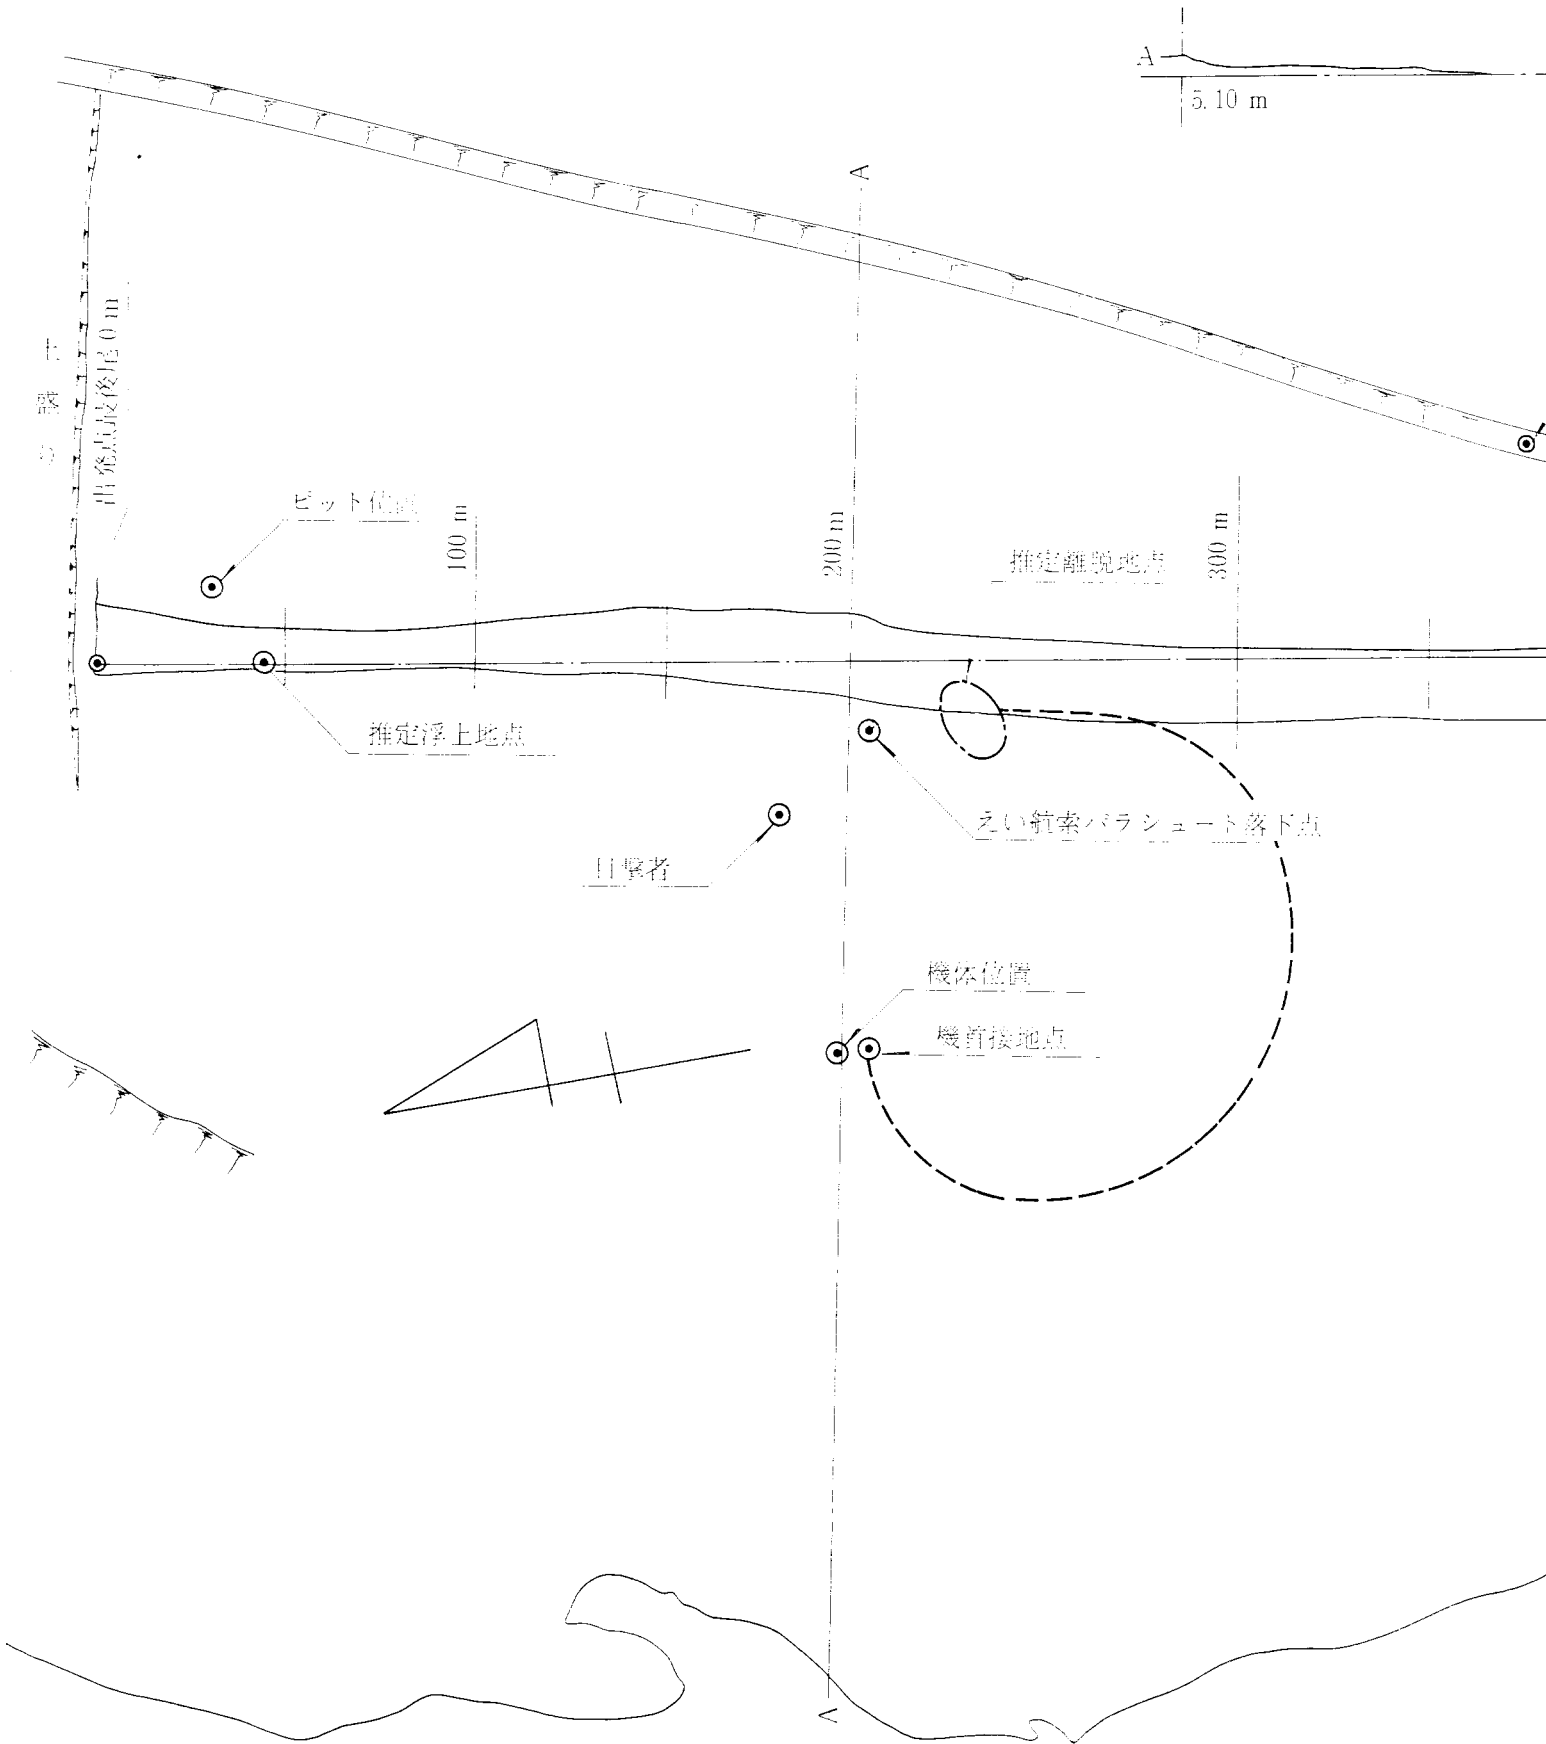
109008-1

同機はグライダー練習場の滑走路北端から南に向けてウィンチえい航により出発した。同機はえい航開始後約40メートル滑走して浮上したが、えい航速度が約70キロメートル時に低下したため機長は無線機でウィンチに出力を上げるよう要求するとともに、主翼を振って出力を上げるように合図した。ウィンチの操作員（同校学生）は機長の無線機による要求を聞いたが、すでにスロットルは全開にしてあり、ウィンチの出力は上らず、低出力のまま引き続けた。同機は出発点から推定距離約230メートル推定高度約30メートルの地点でえい航索から離脱し、ほぼ通常旋回の角度で右に旋回した。同機はえい航コースから約180度変針したところから旋回角が大きくなり、機首が下り河原に右翼端、次いで機首の順に接地し、一旦小さくジャンプし、再び機首を強く接地し、更に大きく跳ね上って機首をほぼ真方位170度に向けて停止した。

3.1.6 同機はえい航開始の当初からえい航速度が遅く、かつ、その速度が一定せず、同機の離陸上昇径路は階段状であった。その後、ウィンチの出力は更に低下し、同機は出発点から推定距離約230メートル、推定高度約30メートルの地点でえい航索から自然離脱したものと推定される。

3.1.7 同機はえい航索離脱後、同機を河原へ不時着させようとして右旋回したが、対気速度が低いまま旋回を続けたため、失速してきりもみにはいり、河原に右翼端から墜落したものと推定される。

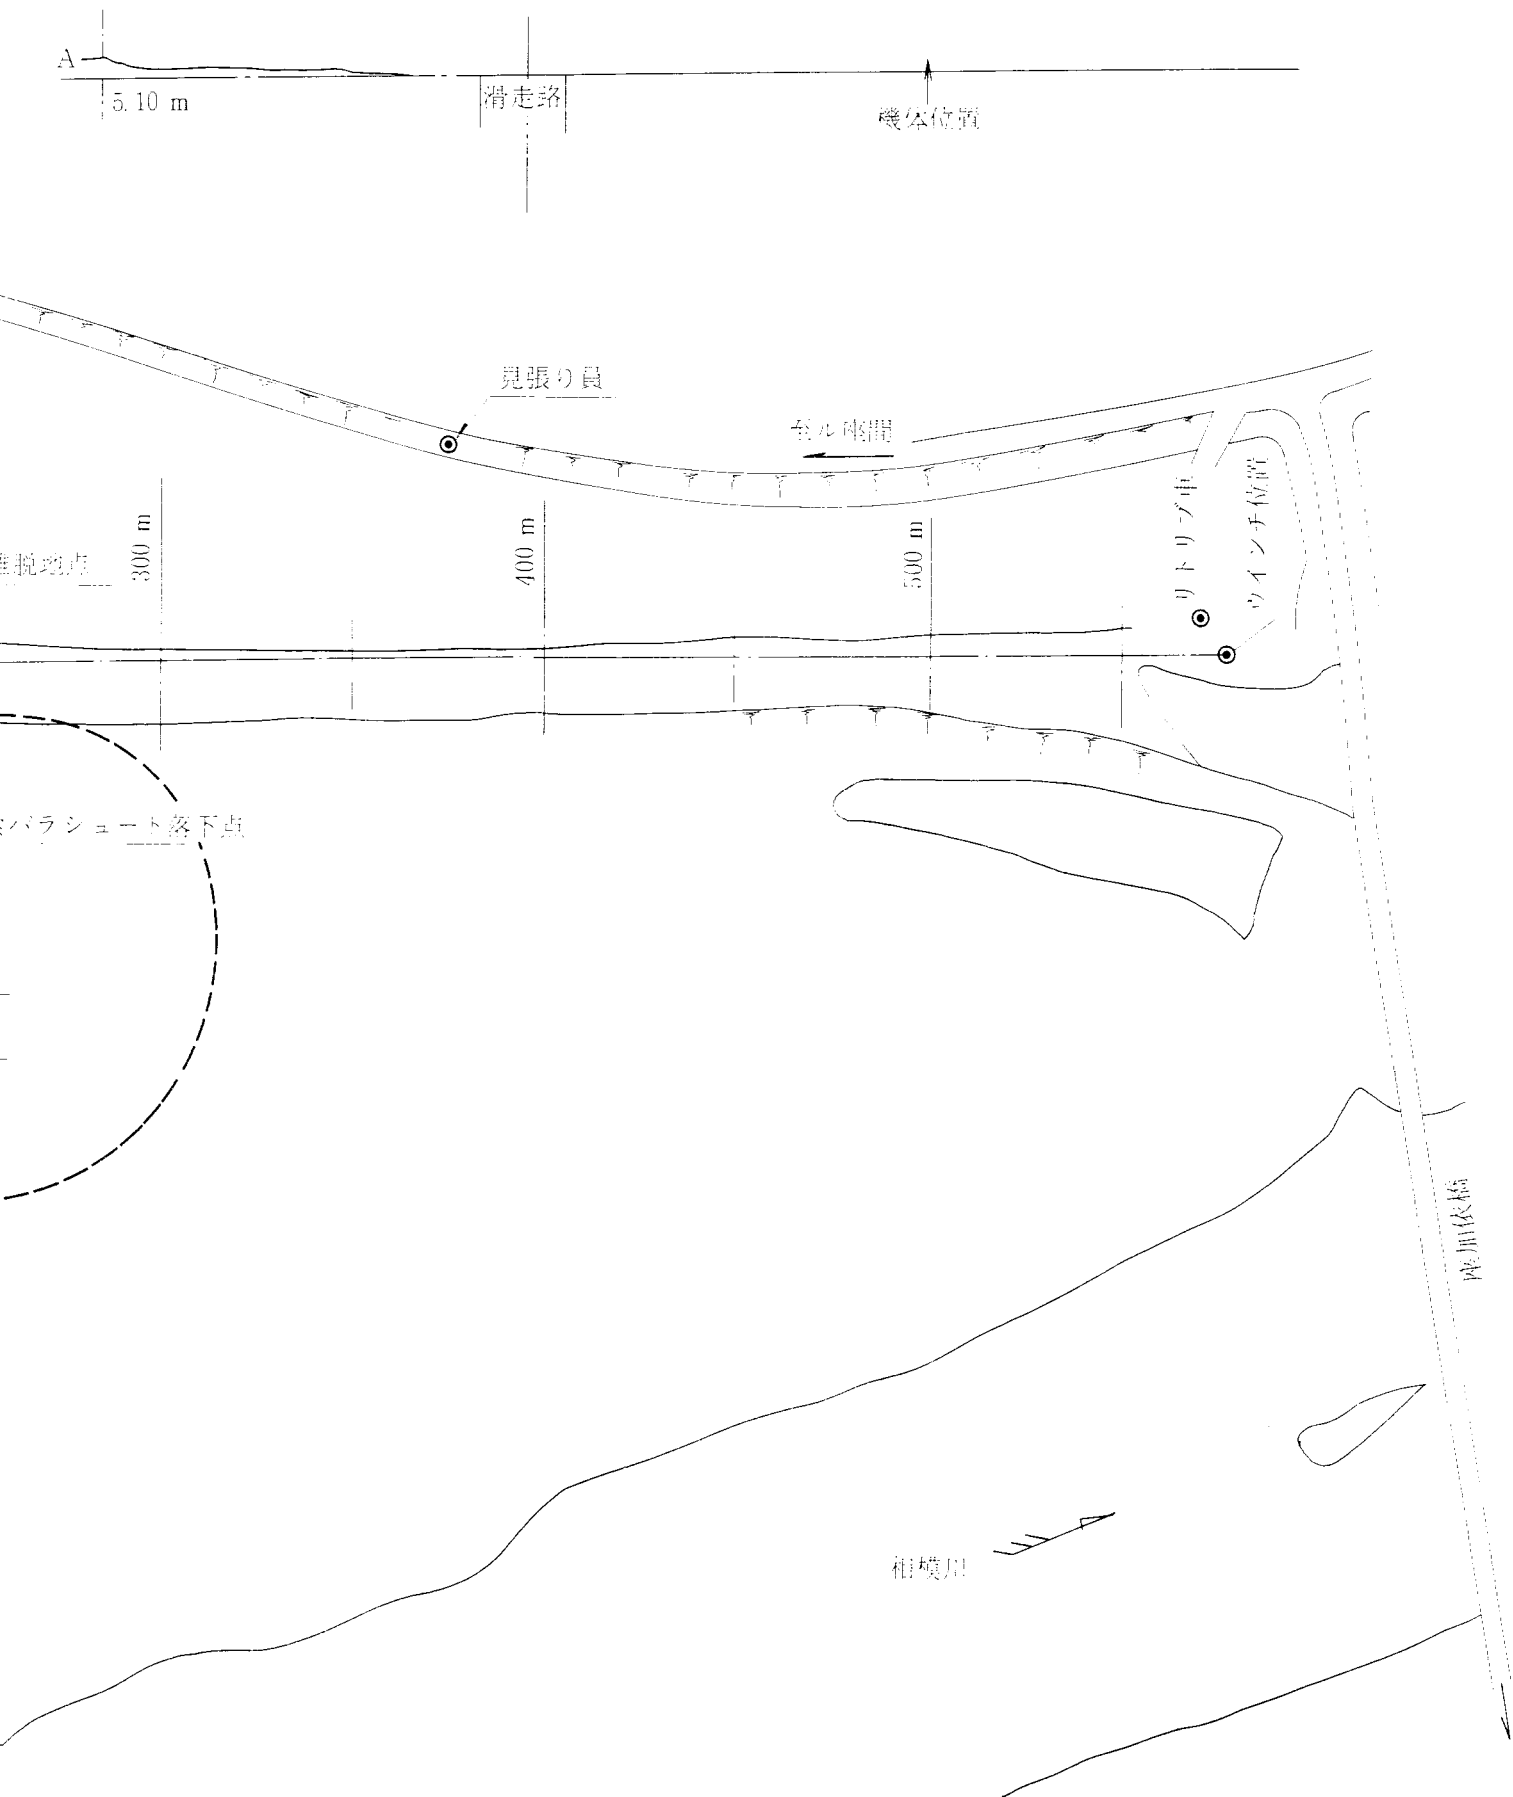
m 地点横断図

市相模川河原を神奈川県相模川総合整備事務所の使用許可を得て使用しているものであり、昭和47年から昭和50年までは長さ約1,000メートル、幅約30メートルであったが、昭和51年4月1日以降は長さ約600メートルに短縮された。
