読売新聞社所属  
ビーチクラフト式95—B55型JA 5155  
に関する航空事故報告書

昭和51年9月30日  
航空事故調査委員会（空委調第139号）

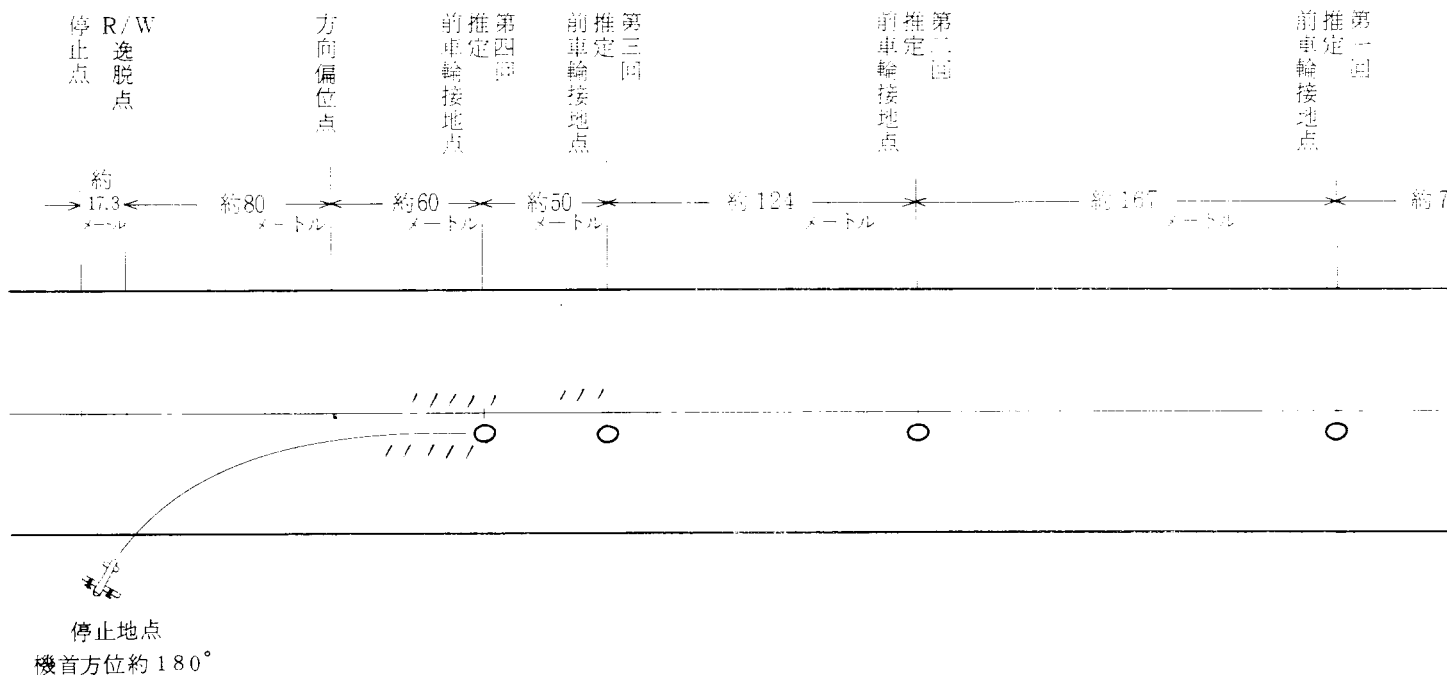
痕 跡 図

その際、右プロペラ先端が滑走路面に接触し滑走路面にプロペラによる打痕が発生した。

同機は再び第3回目より更に高く跳ね上り続いて極度の機首下げ姿勢となって前輪から落下し（第4回目）、前車輪のフォークを切損し、プロペラが右側、続いて左側の順に滑走路面と接触し、両プロペラは夫々滑走路面に5ヶ所の打痕を残して停止した。

その後、同機は脚柱により支えられた状態で約60メートル滑走した後、脚柱は後方に折れ、機首下面が滑走路に接触した状態となった。

その後機長の操舵により機体は滑走路を逸脱して約17.3メートル進んで機首方位約185度で停止かく座したものと認められる。滑走路面の打痕及び条痕は別添「痕跡図」のとおりである。
