中日本航空株式会社所属
ヒューズ式269C型JA 7580
に関する航空事故報告書

昭和51年9月30日
航空事故調査委員会（空委調第127号）

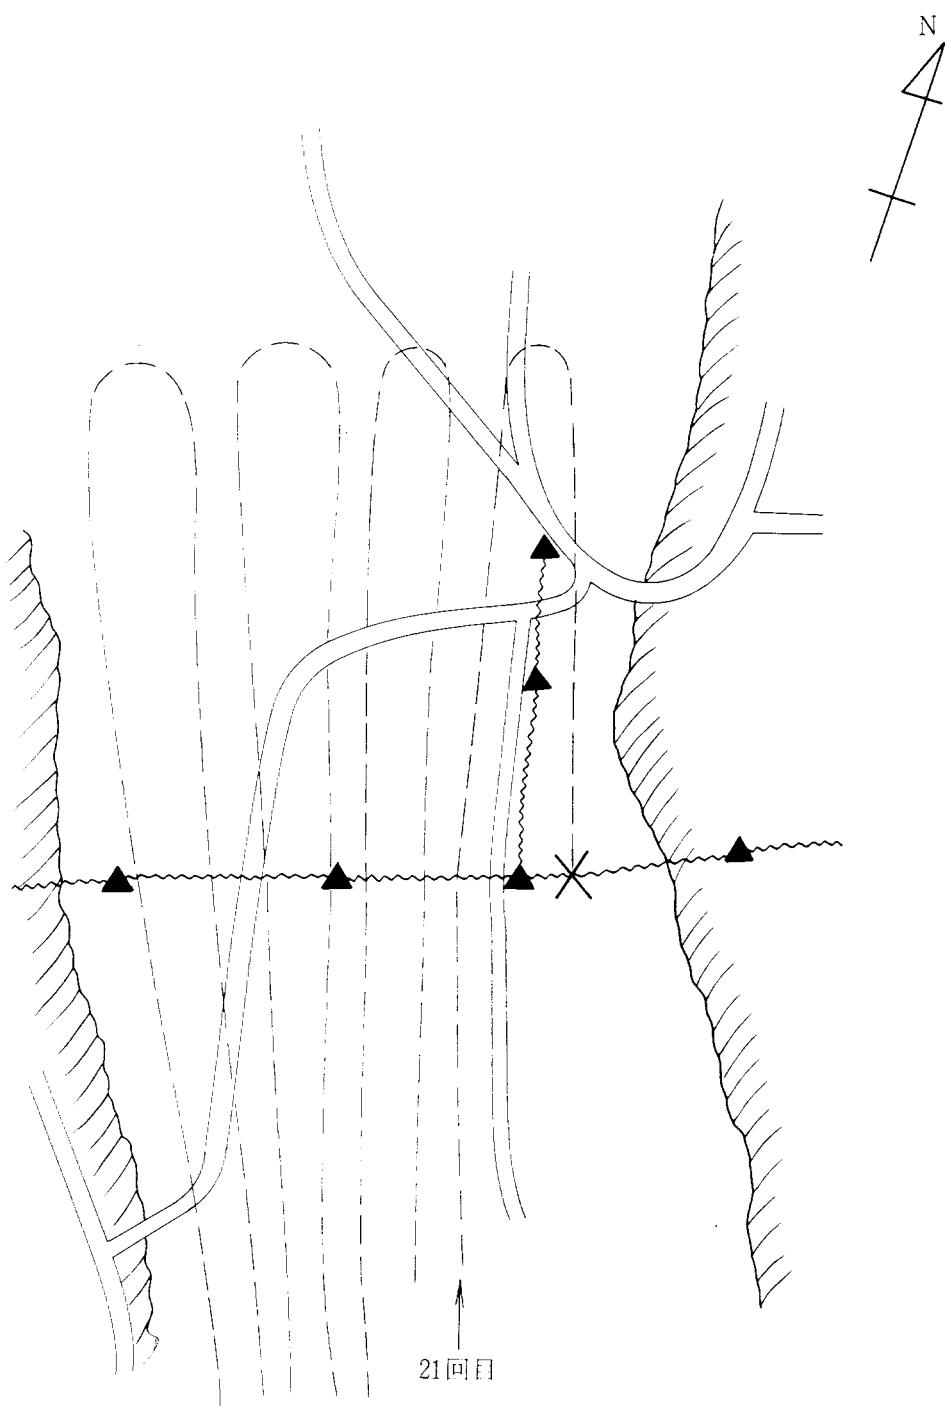
付 図

同機は、付図に示すとおり散布地域の西側を数回実施した後、第21回目の散布飛行を実施中高さ12メートルの電柱にはられた架空電線を発見したが回避する間もなく、左スキッドがその6600ボルトの高圧架空電線（直径5ミリメートル）に接触し、架空電線を3本切断した。

当該地域の散布飛行は南北に実施しており、機長は当該飛行以前の散布飛行において東西に張った高圧架空電線（以下「東西高圧架空電線」という）の存在についてはあらかじめ知ってはいたが、当該飛行においては散布飛行経路近くの南北に張った引込架空電線（以下「南北架空電線」という）ため、東西高圧架空電線の視認が遅れたものと認められる。

さらに当該東西高圧架空電線は東側の村落部の方（進行方向に向って左側）がやゝ高くなつており、機長は東西高圧架空電線の村落部の電柱を視認していなかつたので、水平飛行していく同機の左側スキッドが接触したものと認められる。
