沖縄航空株式会社所属
ブリテン・ノーマン式BN-2A型JA5175
に関する航空事故報告書

昭和51年10月21日
航空事故調査委員会（空委調第157号）

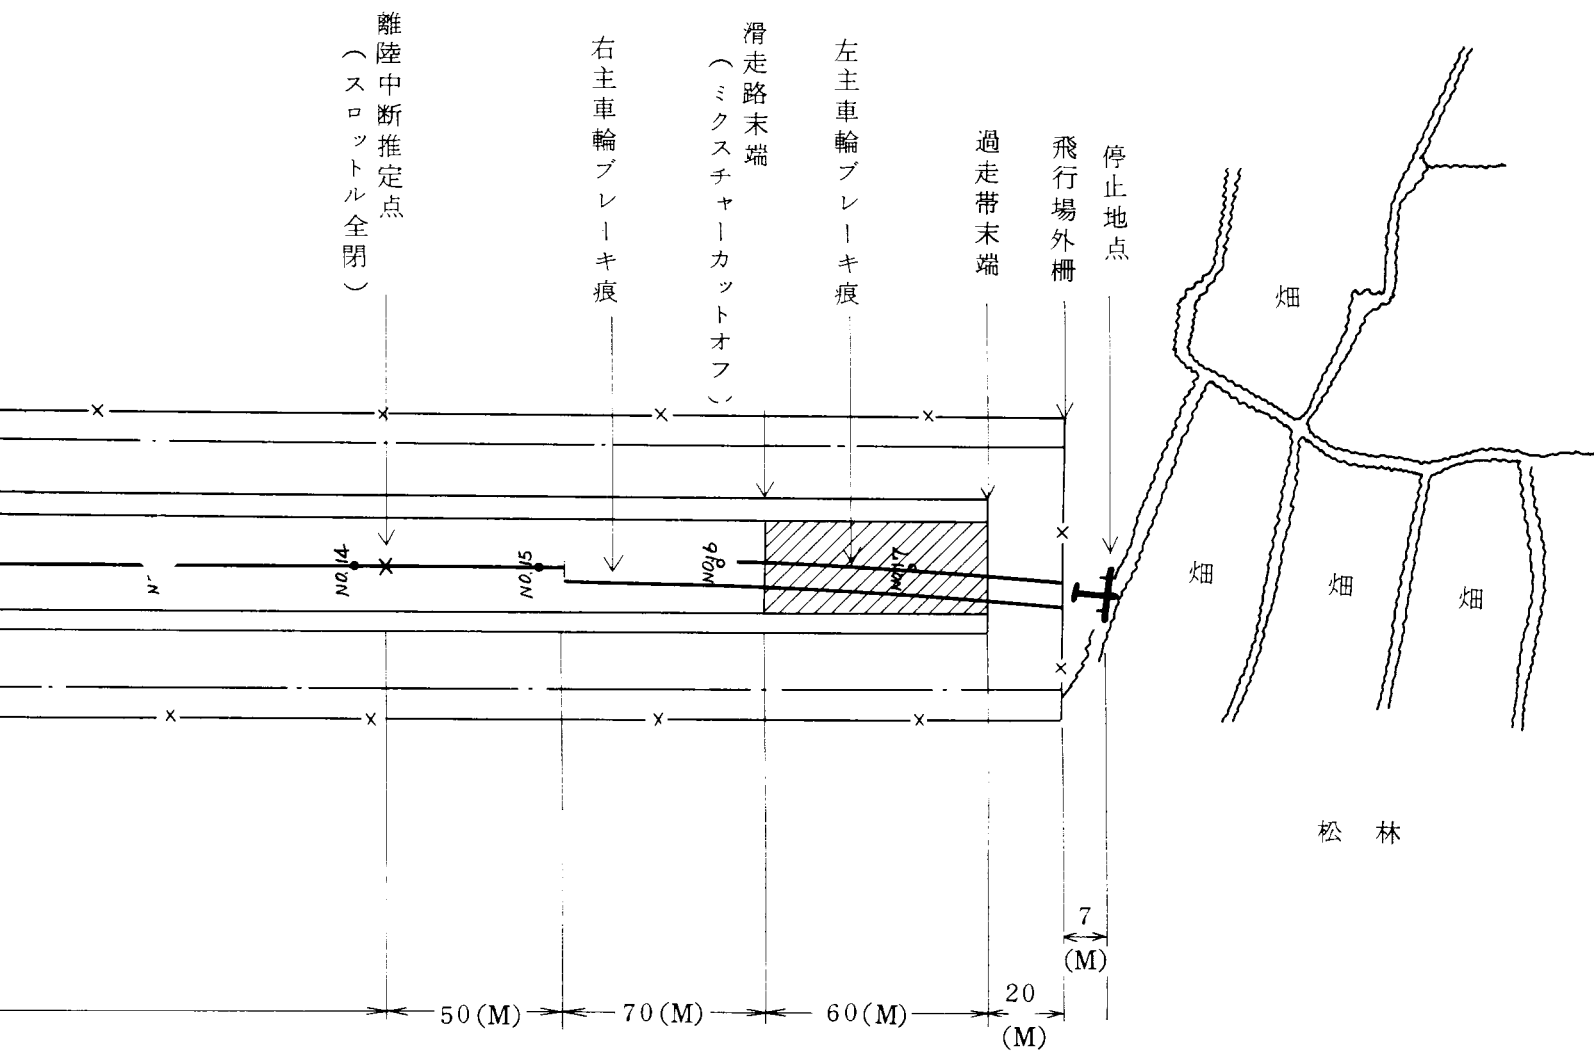
別添図

同機は、さらに過走帯(長さ60メートル)上をやや右に偏向したブレーキ痕を残しながら進行し、同末端から逸脱したのち約20メートル前方にある空港の場周柵の有刺鉄線を切断し、さらに約7メートルを直進したところで高さ約80センチメートルの盛土を左主車輪で乗り越え当該盛土に胴体左下面を接地させ、また前車輪も高さ約50センチメートル、幅約40センチメートルの石積みの境界を乗り越えた状態で停止した。(別添図参照)

当該機は、場外へ逸脱後不整地に進出し、左主車輪及び胴体左下面が盛上に、また前車輪が境界の石積みに衝突したことにより停止したものと推定される。
