航空大学校所属
ビーチクラフト式95-B 55型JA 5207
に関する航空事故報告書

昭和51年10月21日

航空事故調査委員会（空委調第185号）

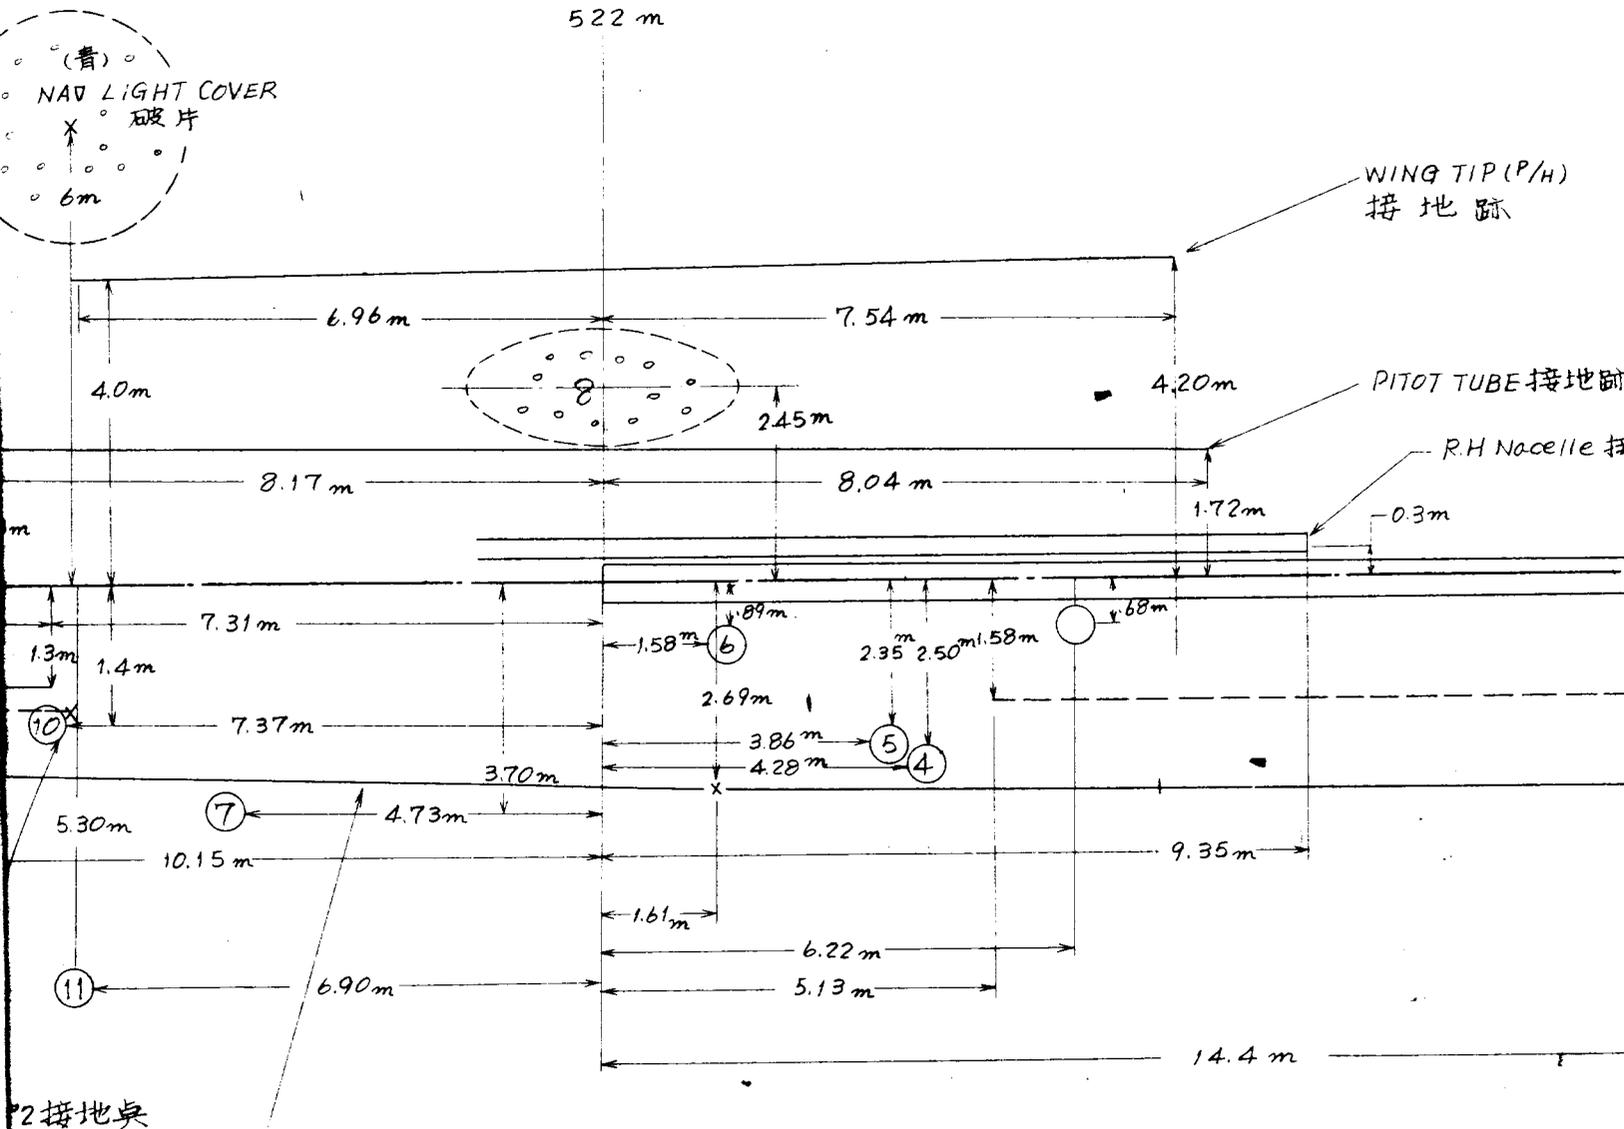
接地跡は断続している。

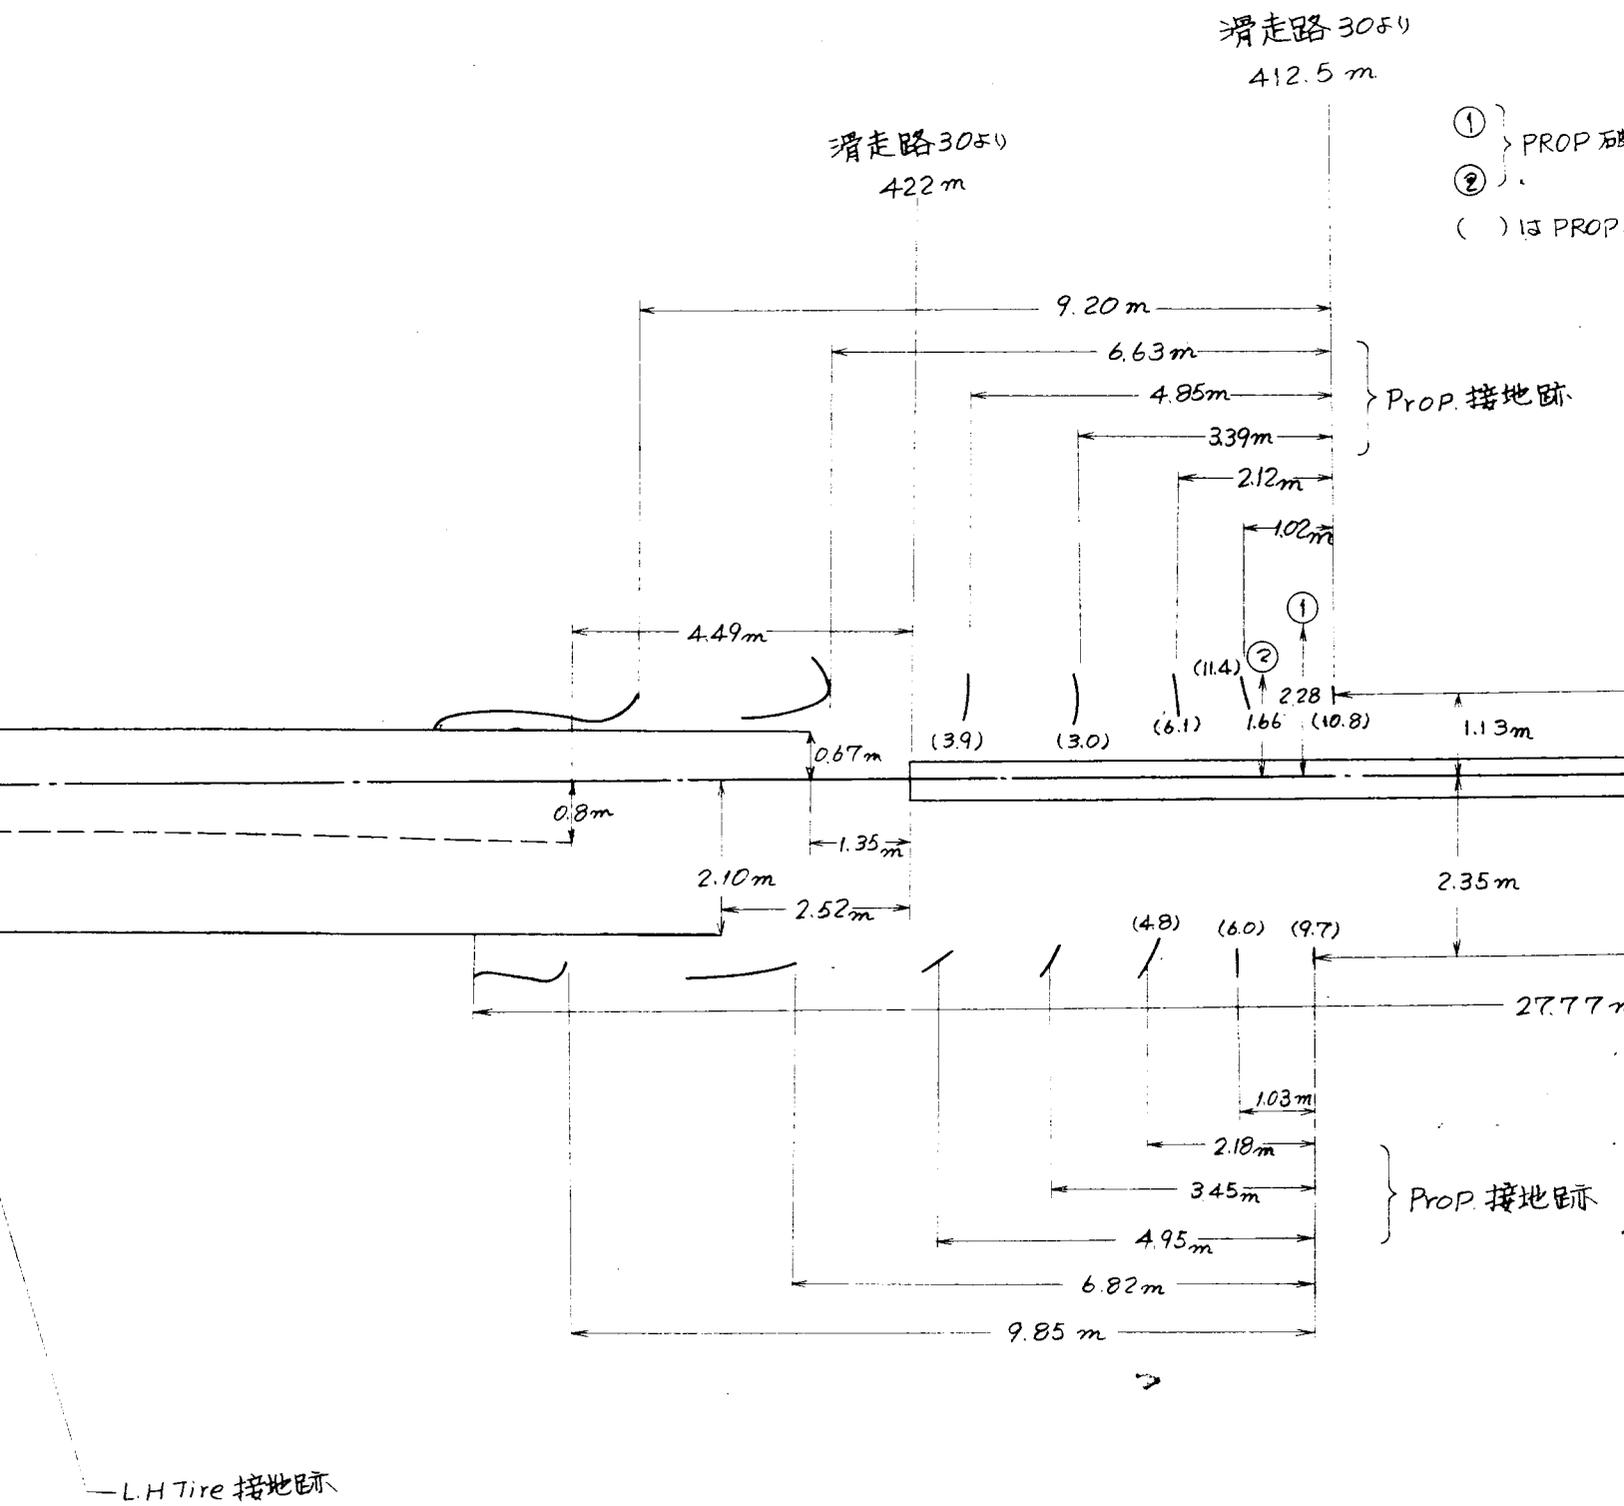
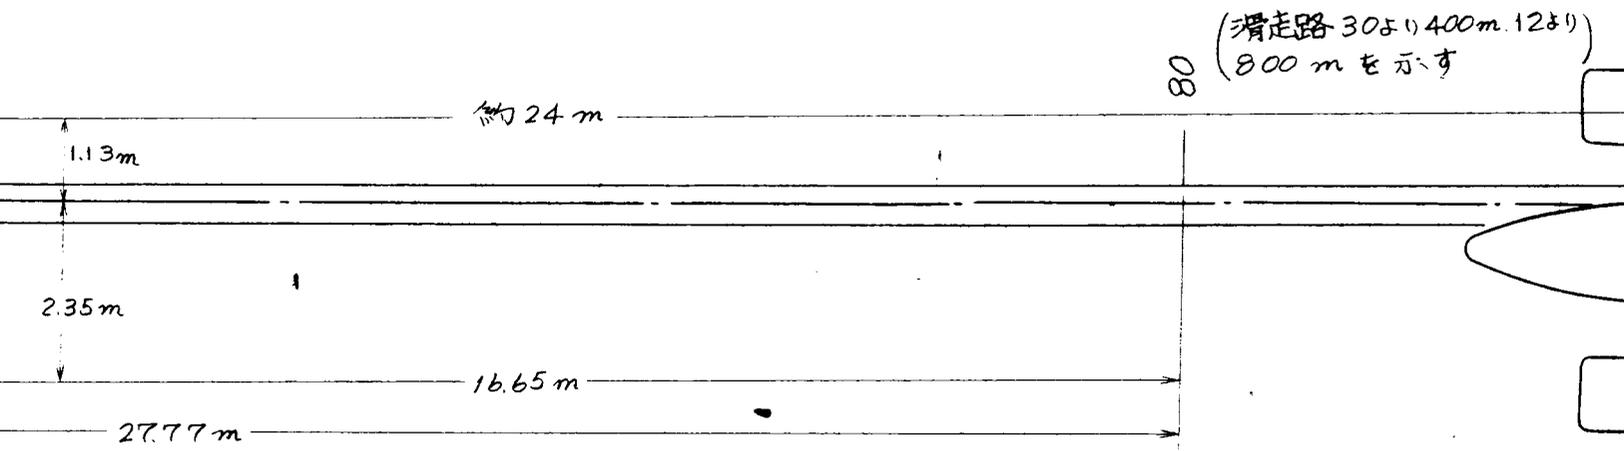
- ① } PROP 破片
- ② }

() は PROP 傷の深さを示す単位 mm

PROP 接地跡

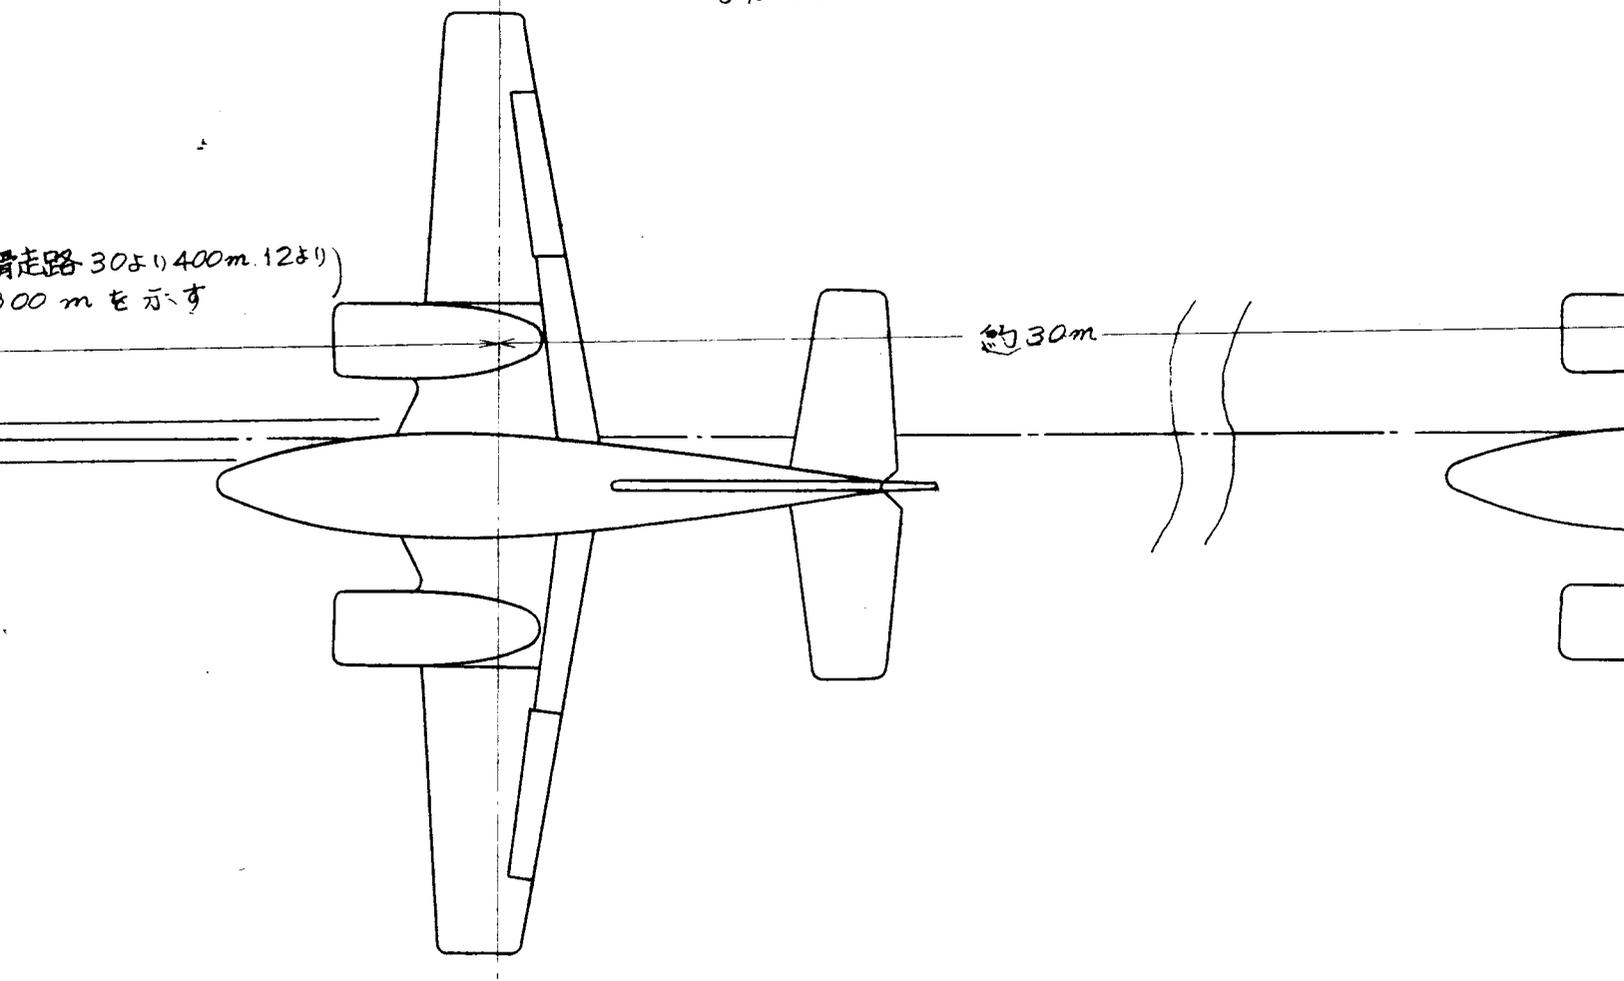
51.8.17 胴体着陸現場図

第2回接地点

(推定)

初回接地点
(推定)
