国際航空輸送株式会社所属
セスナ式402B型JA5247
に関する航空事故報告書

昭和51年12月9日
航空事故調査委員会議決(空委調218号)

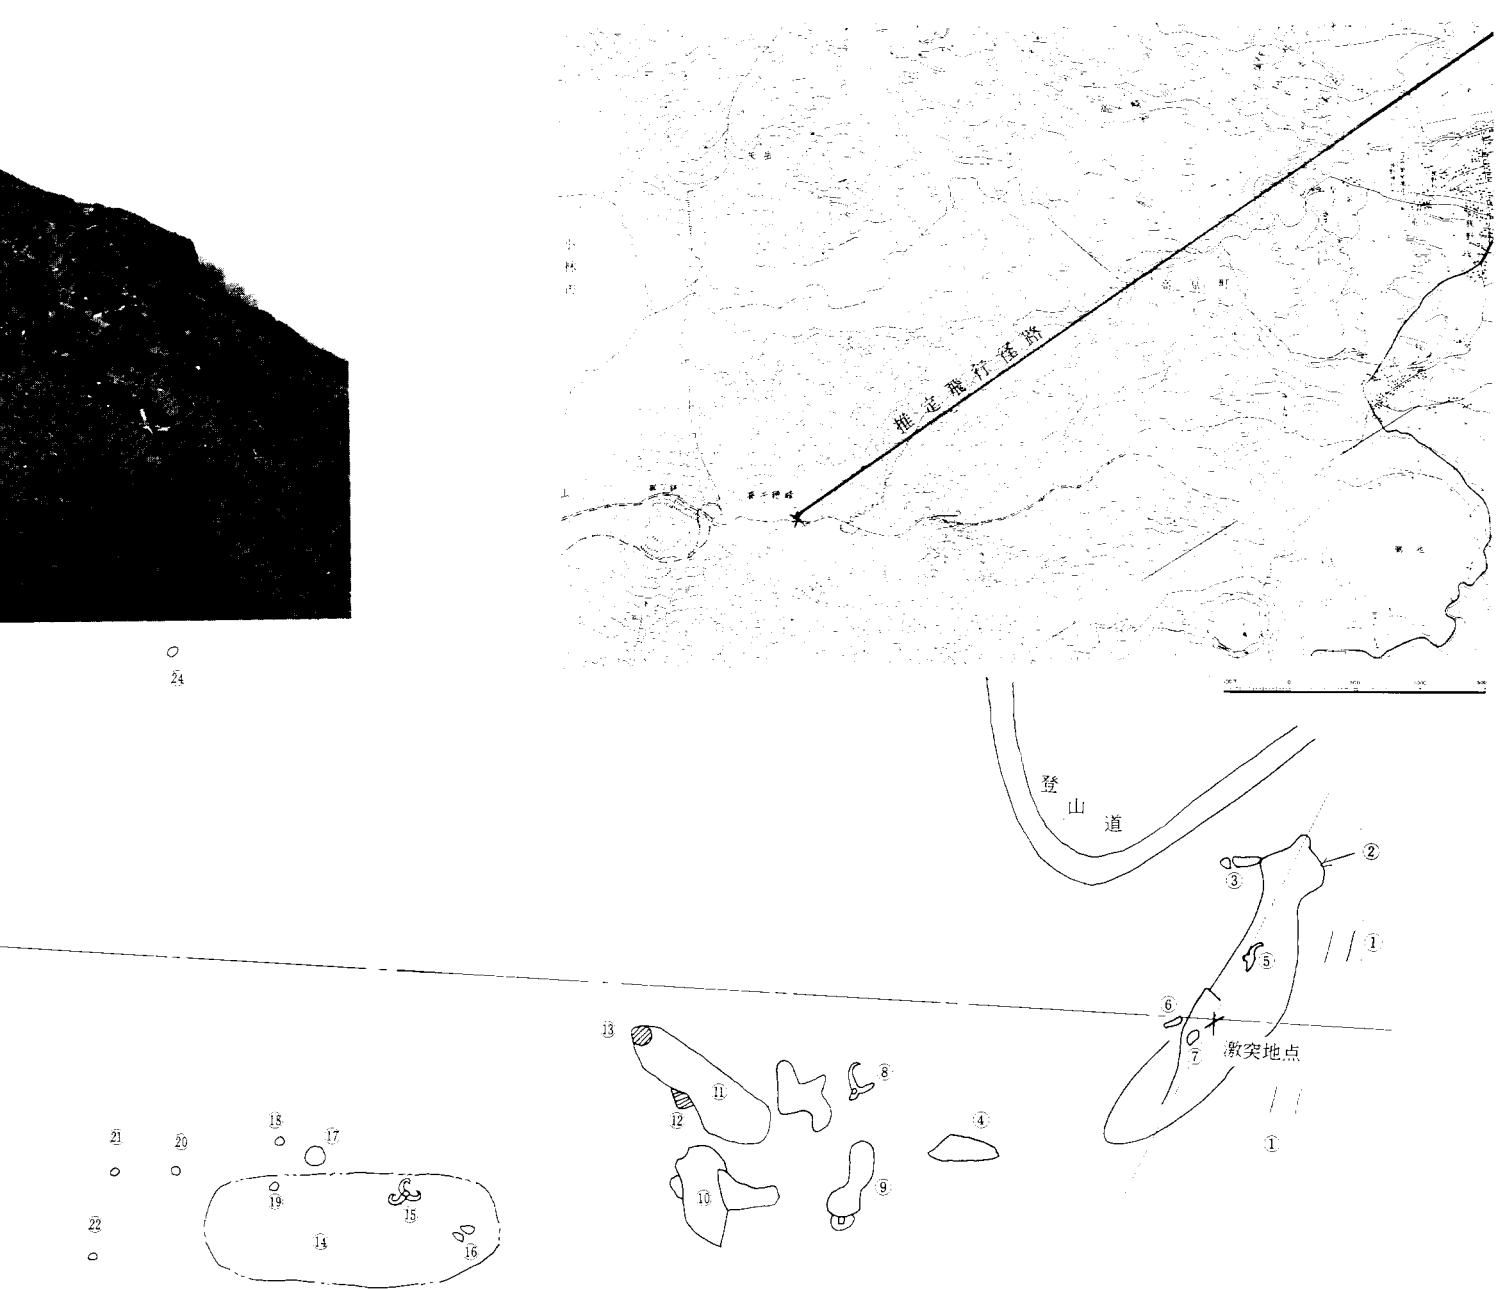
JA5247事故現場見取図

JA5247の残がいは、激突地点から平均約40度の斜面に沿って上方に幅20メートル、長さ85メートルにわたって飛散しており、尾部を除く主要部分のほとんどが焼損していた。

胴体：ほぼ激突地点で前脚カバー、機首貨物室床板が発見された。

操縦席付近は、激突地点から約30メートル、座席天井部分は、激突地点から約65メートル離れた位置で発見された。

プロペラ：激突位置で右プロペラ、同プロペラから9メートル離れた位置で左プロペラが発見された。

エンジン：左右エンジンは激突地点から約15メートル離れた位置で発見された。
