学習院大学所属
三田式3型改1JA2080
に関する航空事故報告書

昭和52年1月6日
航空事故調査委員会議決（空委第2号）

1.1 航空事故の概要

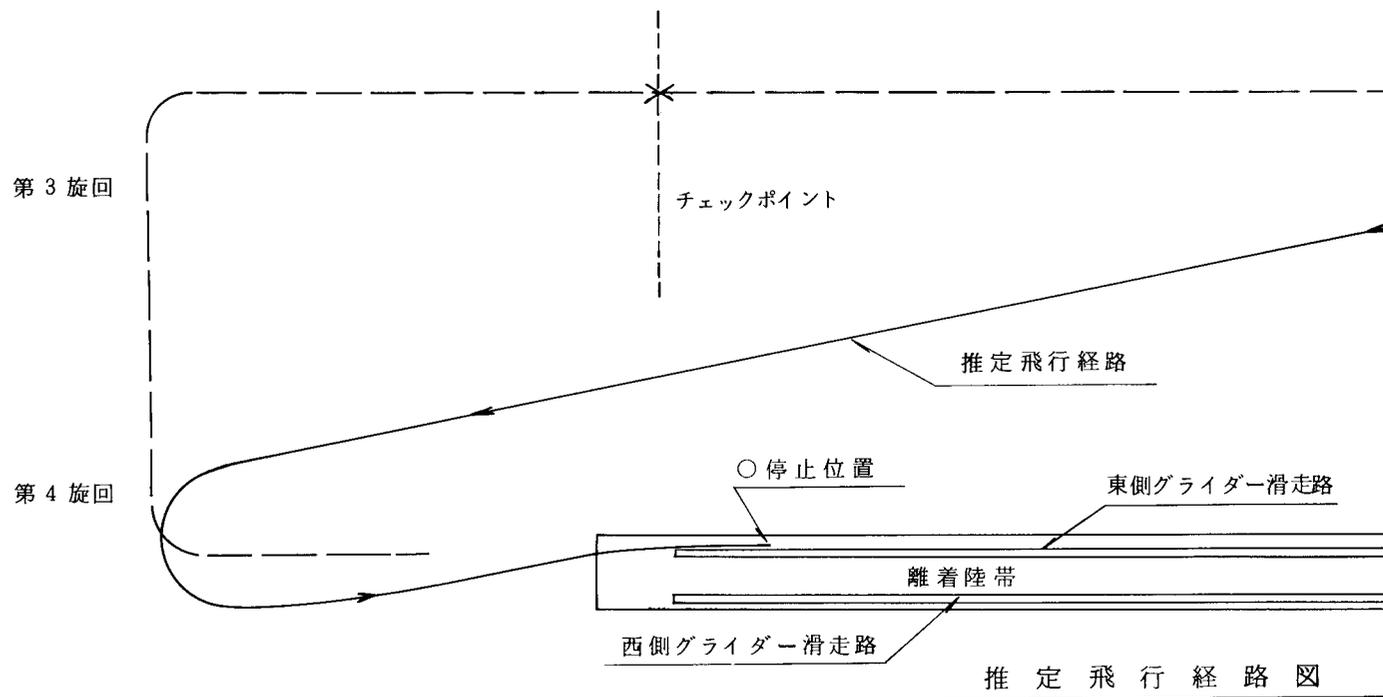
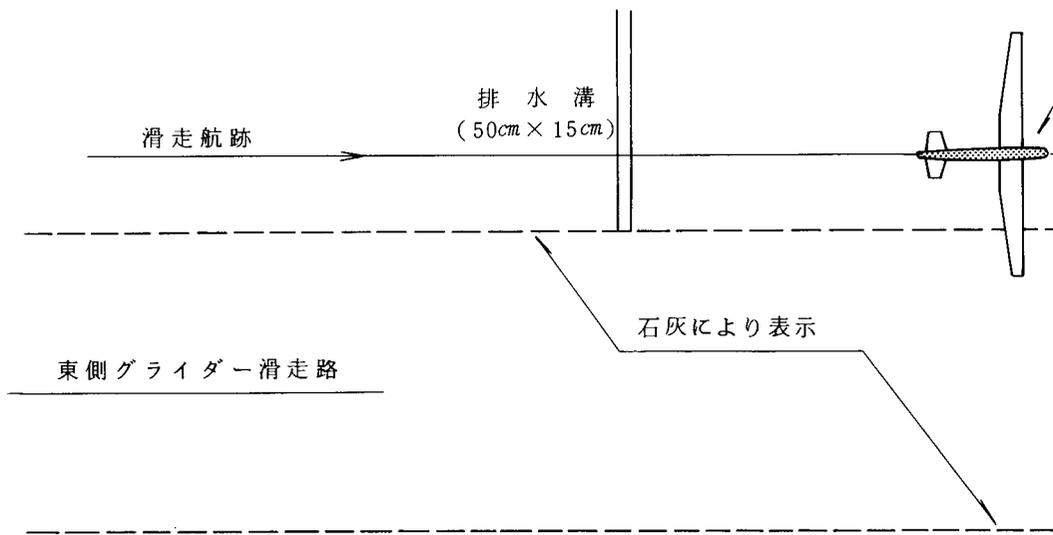
○ 印 停 止 位 置 拡 大 図

同機は、滑走路と交角左約5度の方向に滑走し、滑走路を逸脱したのち修正操作を行い滑走路とほぼ平行に約5メートル左側を滑走した。

その後、接地点より約200メートル前方にあった排水溝（巾約50センチ深さ約15センチ、水はけを良くするため簡単に掘った溝）を通過した際の衝撃で機体を中破したのち、約15メートル滑走して滑走路左端より約5メートル左側に停止した。

なお同機の推定飛行経路及び事故現場見取図は別添図のとおりである。
