東亜国内航空株式会社所属
日本航空機製造式YS-11型JA8643
に関する航空事故報告書

昭和52年1月6日
航空事故調査委員会議決（空委第1号）

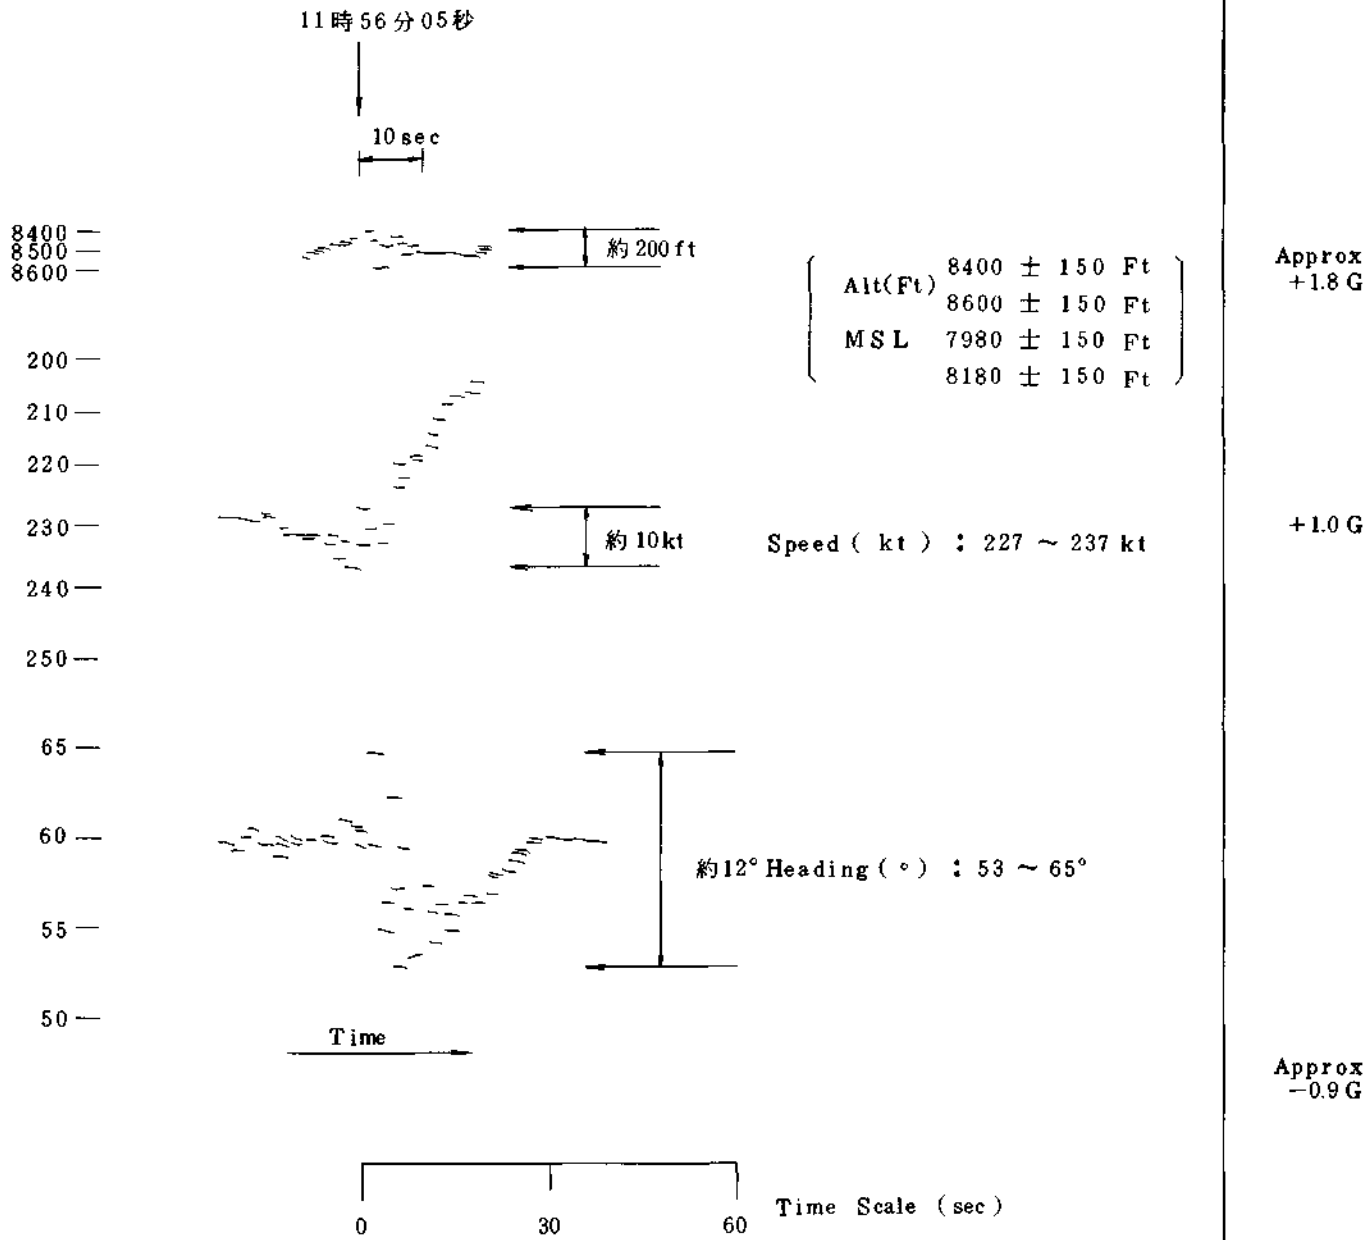
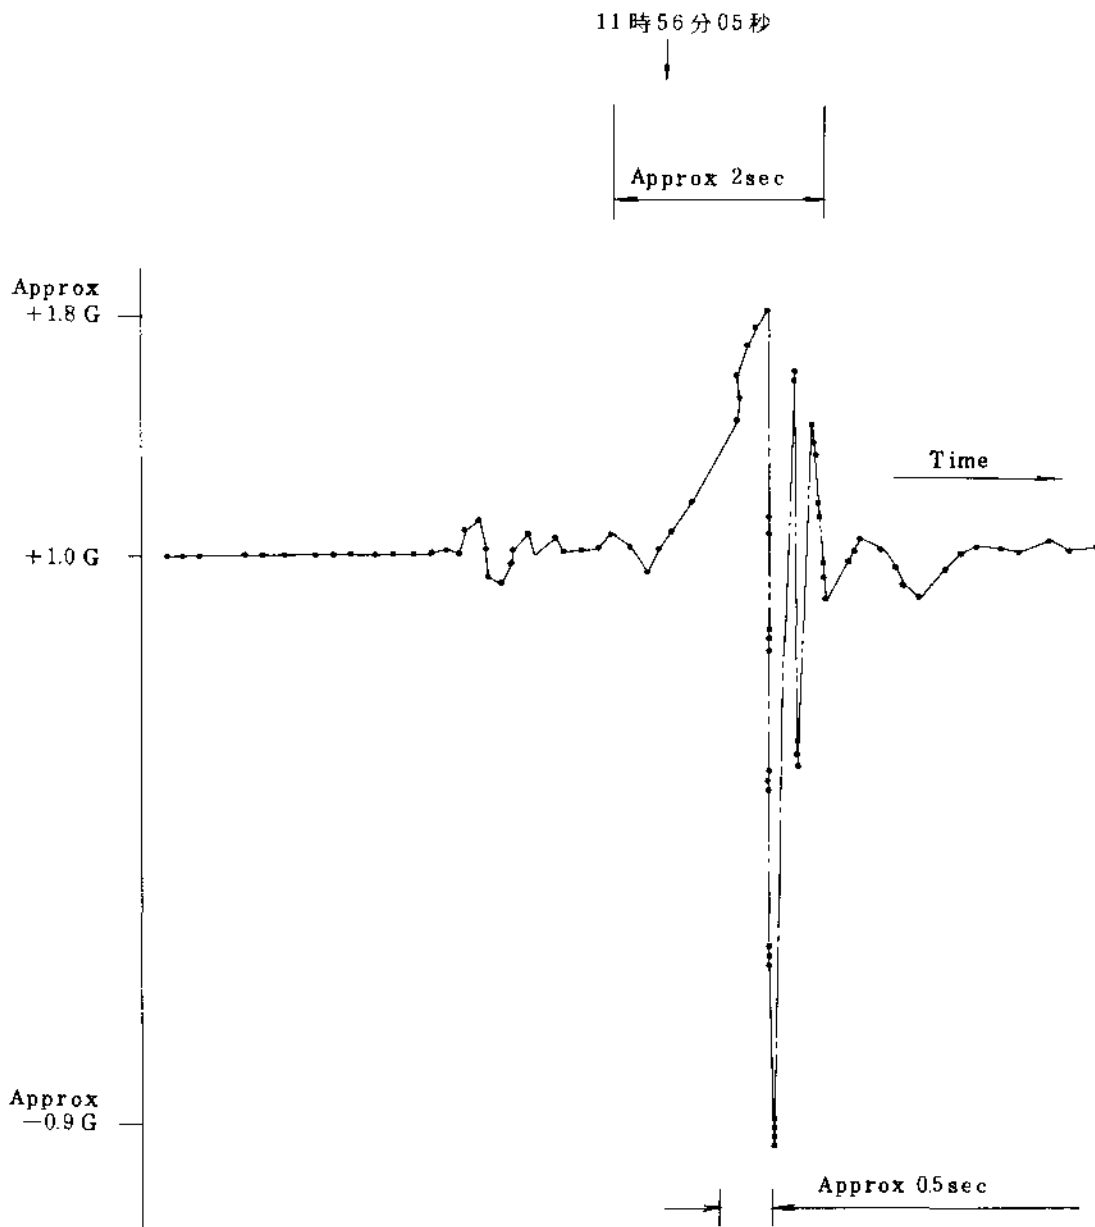
3.1.3 飛行記録装置の解析の結果、事故発生時における機体の垂直加速度は、約0.5秒間に+1.8Gから-0.9Gにわたり変化しており、高度は、約1秒間に上昇約50フィート続いて降下約200フィートの変化があったものと認められる。

また速度は約1秒間に約10ノット変化し、機軸方位は左右それぞれ約6度の変化があった。(付表参照)

Vertical
Acceleration : -0.9 G ~ +1.8 G
