日本産業航空株式会社所属
セスナ式172L型JA 3570
に関する航空事故報告書

昭和52年3月8日
航空事故調査委員会議決（空委第16号）

1.1 航空事故の概要

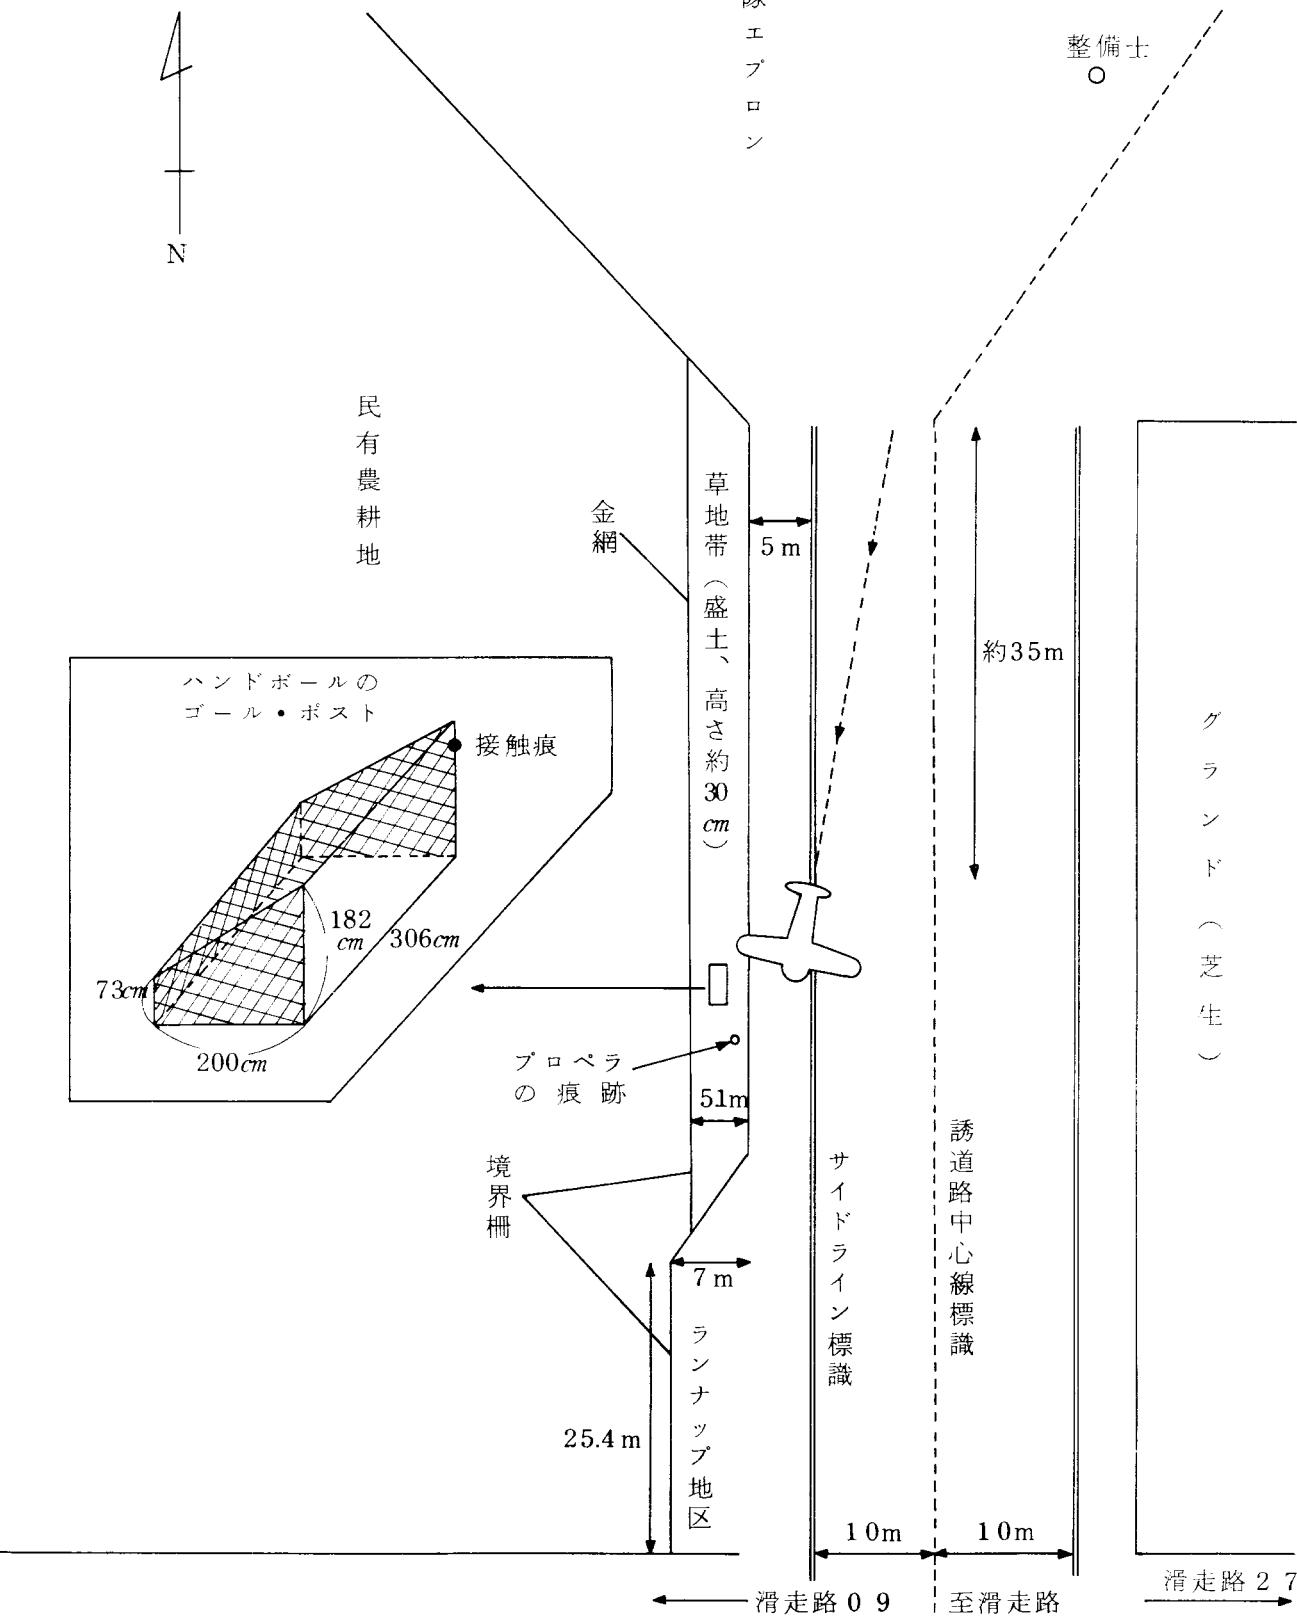
付 図

同機は、草地帯（高さ約30センチメートルの盛土）の上に置いてあったハンドボールのゴール・ポスト（高さ約182センチメートル、以下「ゴールポスト」という。）に右翼端の先端部を接触させ、つづいてプロペラの先端を草地帯に接触させた。（付図参照）

同機はゴール・ポストに接触するまで，自衛隊エプロン及び誘導路上を約 87 メートルにわたり地上滑走しているが，ニブロン地区から出た後の同機の経路は誘導路の中心線上を進まず，右斜め前方にあるランナップ地区に向けてほぼ一直線に進んでいたものと推定される。

ゴール・ポストはねずみ色であり，すぐうしろに金網が誘導路に平行に設置されており，同地区に明るくない機長の注意はもっぱら当該金網に向けられていたものと考えられ，機長が練習生に操縦をまかせ機外の見張りを行った時点においては，ゴール・ポストの存在に気がつかなかつたものと推定される。
