株式会社日本取材センター所属
富士重工式FA—200—180型JA3737
に関する航空事故報告書

昭和52年5月26日
航空事故調査委員会議決（空委第22号）

1 航空事故調査の経過

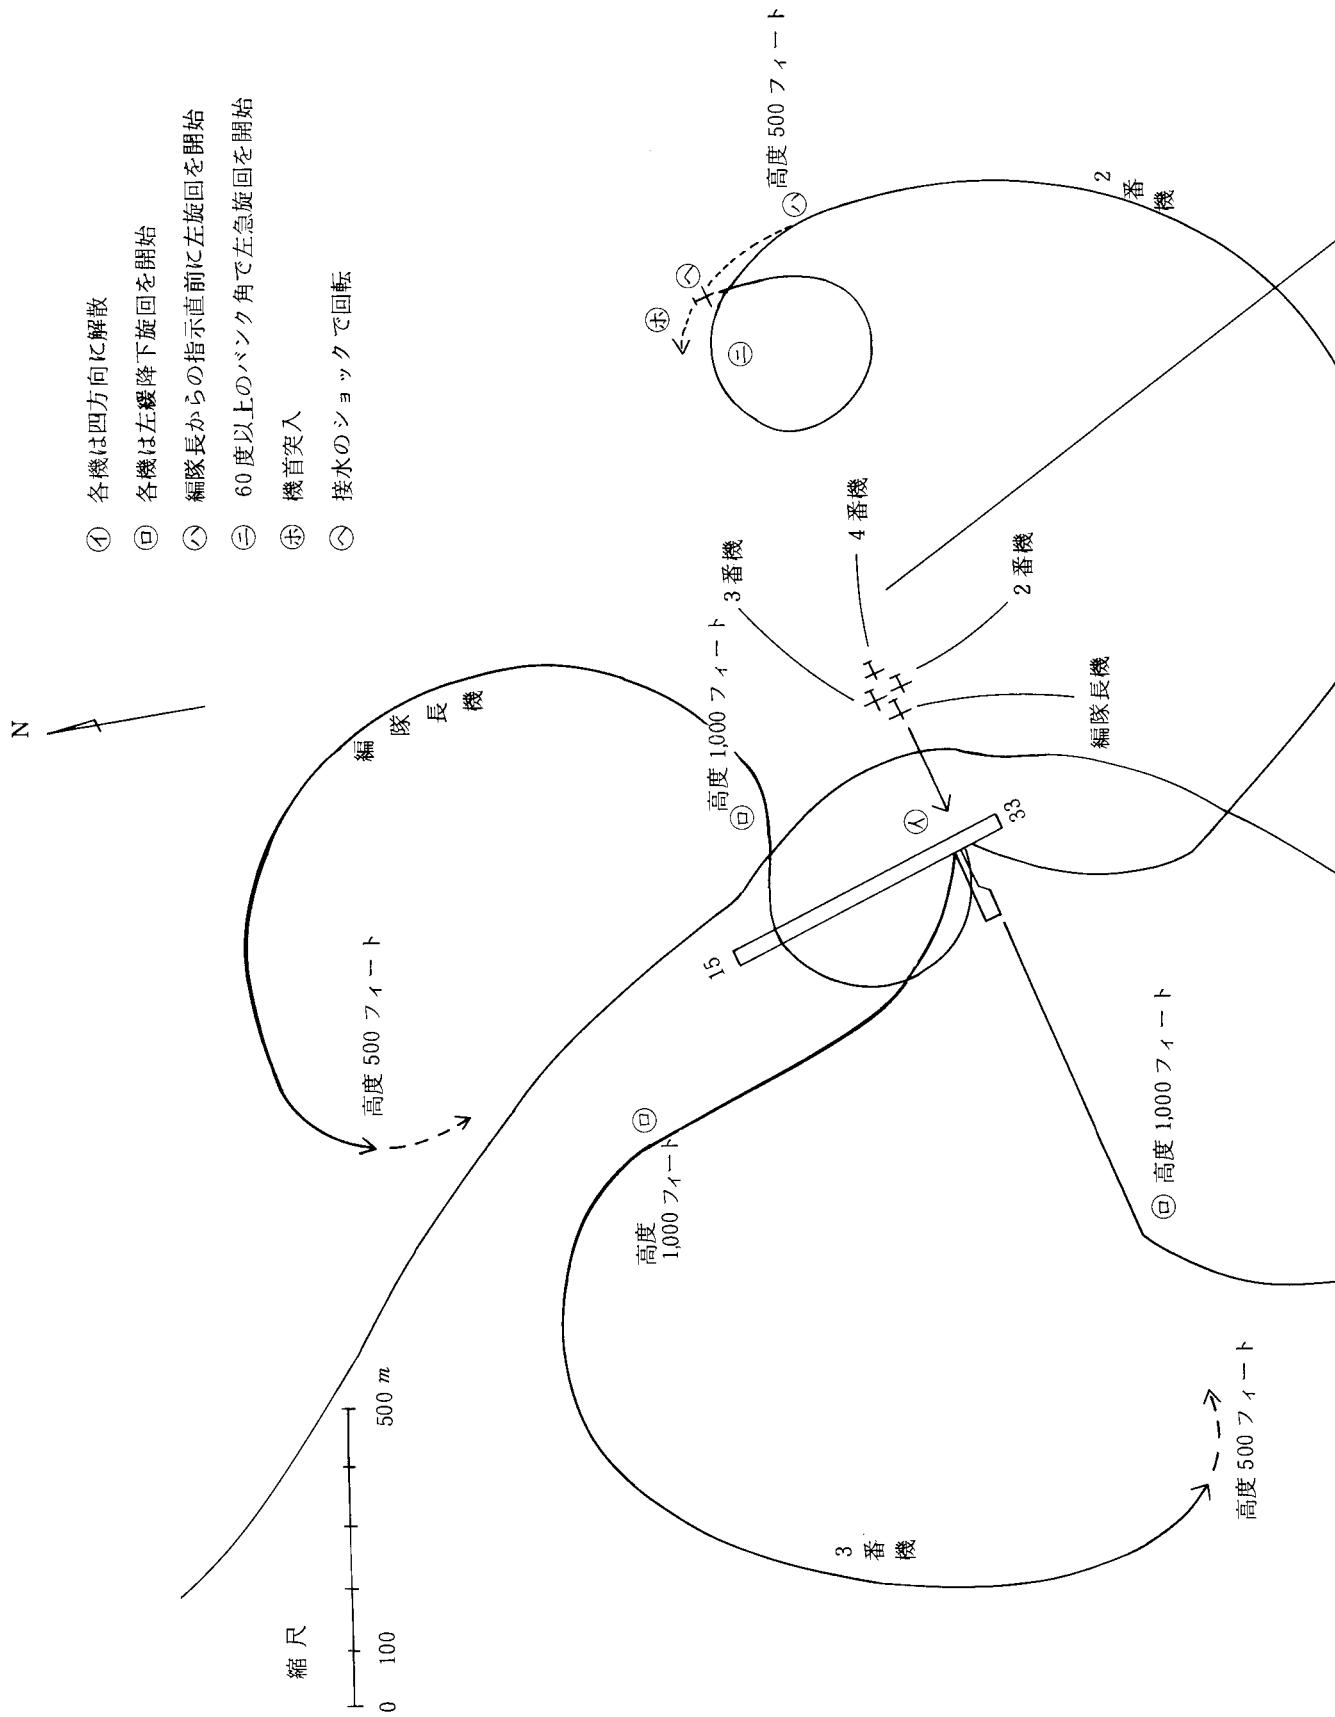
付図——推定航跡図

ダイヤモンド編隊で高度 1,000 フィートを維持して、飛行場に北東から直進し滑走路直上で編隊長の“Break now”の指示で各機はそれぞれ四方向に解散し（付図Ⓐ参照）、その後、編隊長の“Left turn now”（左旋回開始）の指示により（付図Ⓑ参照）、高度 1,000 フィートから 500 フィートに左緩降下旋回を開始した。

この後の各機の行動は、編隊長の飛行場への進入開始の指示により、編隊長機及び 4 番機はそれぞれ滑走路 15 及び 33 に向かって高度 500 フィートから 400 フィートまで降下し、滑走路直上で平行にすれちがい、また 2 番機及び 3 番機はそれぞれ誘導路の延長上、北東及び南西の方向から滑走路に対し直角に進入し、高度 500 フィートで滑走路直上で平行にすれちがう予定であった。

左緩降下旋回中に、編隊長から飛行場への進入開始の指示がある直前において、2 番機は突然飛行場への進入を開始した。

2～3 秒後、編隊長はこの 2 番機を視認し“S（機長名）、早いぞ”と注意したが同機からの応答はなく、同機はさらにバンク角を深め約 60 度以上の左急旋回状態となつた。

編隊長は同機が約90度の左への方向変換をした時点で、直進するようにとの指示を行ったが、同機からの応答はなく、同機はさらに左旋回を続けながら高度の低下をきたし、約200度旋回した高度50～100フィート付近において、軽度のバンクの修正が認められたが、その後も10度～20度左に傾いた状態で旋回を続け、わずかに機首下げの状態で左主翼から水面に激突しそのショックで左に回転した。
