日本農林ヘリコプター株式会社所属  
川崎ベル式47G3B—KH4型JA7508  
に関する航空事故報告書

昭和52年4月14日

航空事故調査委員会議決（空委第19号）

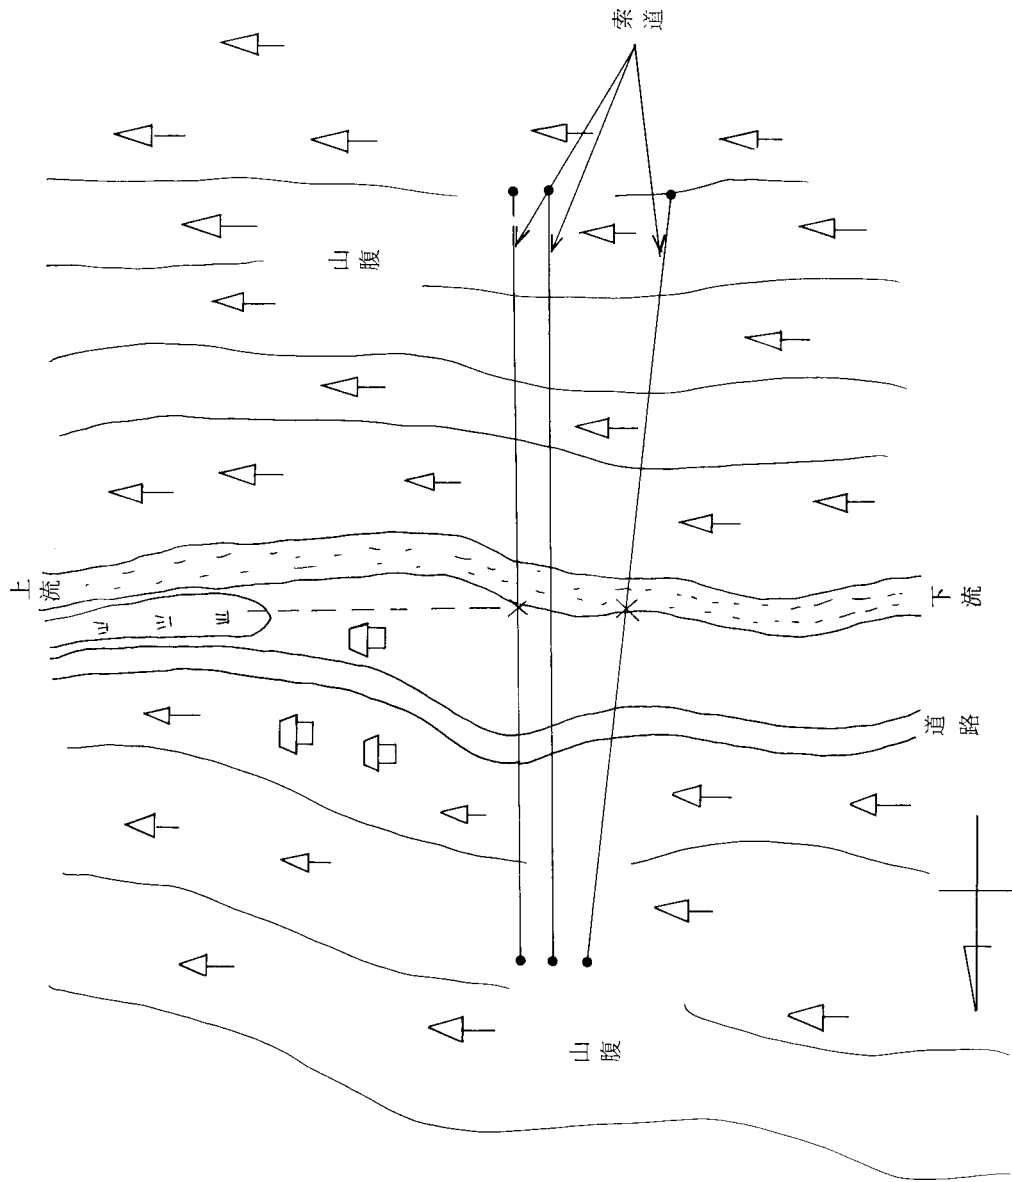
平面图

当該3本の索道の北側山腹にある基点は約10メートル間隔で設置されており、東側  
及び中央の2本の索は約10メートルの間隔で南に向けほぼ平行に架設されているの  
に対し、西側のものは南々西に向けて架設されているため、東側の索と西側の索の間隔は  
当該機の接触した付近で約40メートルであった。（付図参照）

当該機は、最初3本有る索道のうちの東側の索道にスキッドが接触して前傾姿勢となったが、その後スキッドが索道から外れたため前傾姿勢から回腹できたものと推定される。

その後、当該機は中央の索道を越えたのち西側の索道に接触し、当該索道は着陸灯を破断し、散布装置の圧力計接続ホースを切断したのち、前方クロスチューブと左側レグの結合部に引掛ったものと推定される。

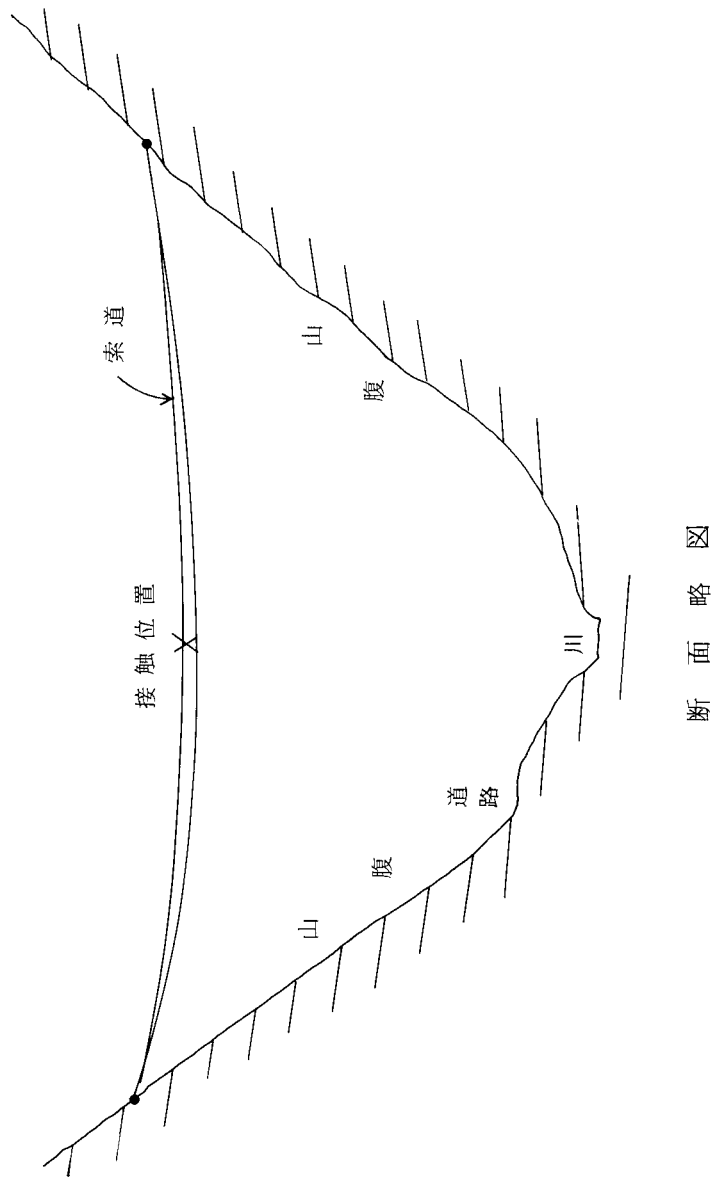
断面略図

当該索は直径5ミリメートルの鋼線であり、散布地区の水田があるほぼ東西にのびる  
沢の両側の山腹間に、地上約35メートル（最低部）の高さでほぼ南北に3本が架設さ  
れている。
