全日本空輸株式会社所属
ボーイング式727—200型JA8341
に関する航空事故報告書

昭和52年4月14日

航空事故調査委員会議決（空委第20号）

全日本空輸株式会社所属ボーイング式727—200型JA8341は、全日空803便（東京—仙台）として、昭和51年7月11日11時45分ごろ仙台空港の滑走路27に着陸の際、右主翼端の下部を滑走路面に接触し、機体は小破したがこの事故による人員の死傷はなかった。

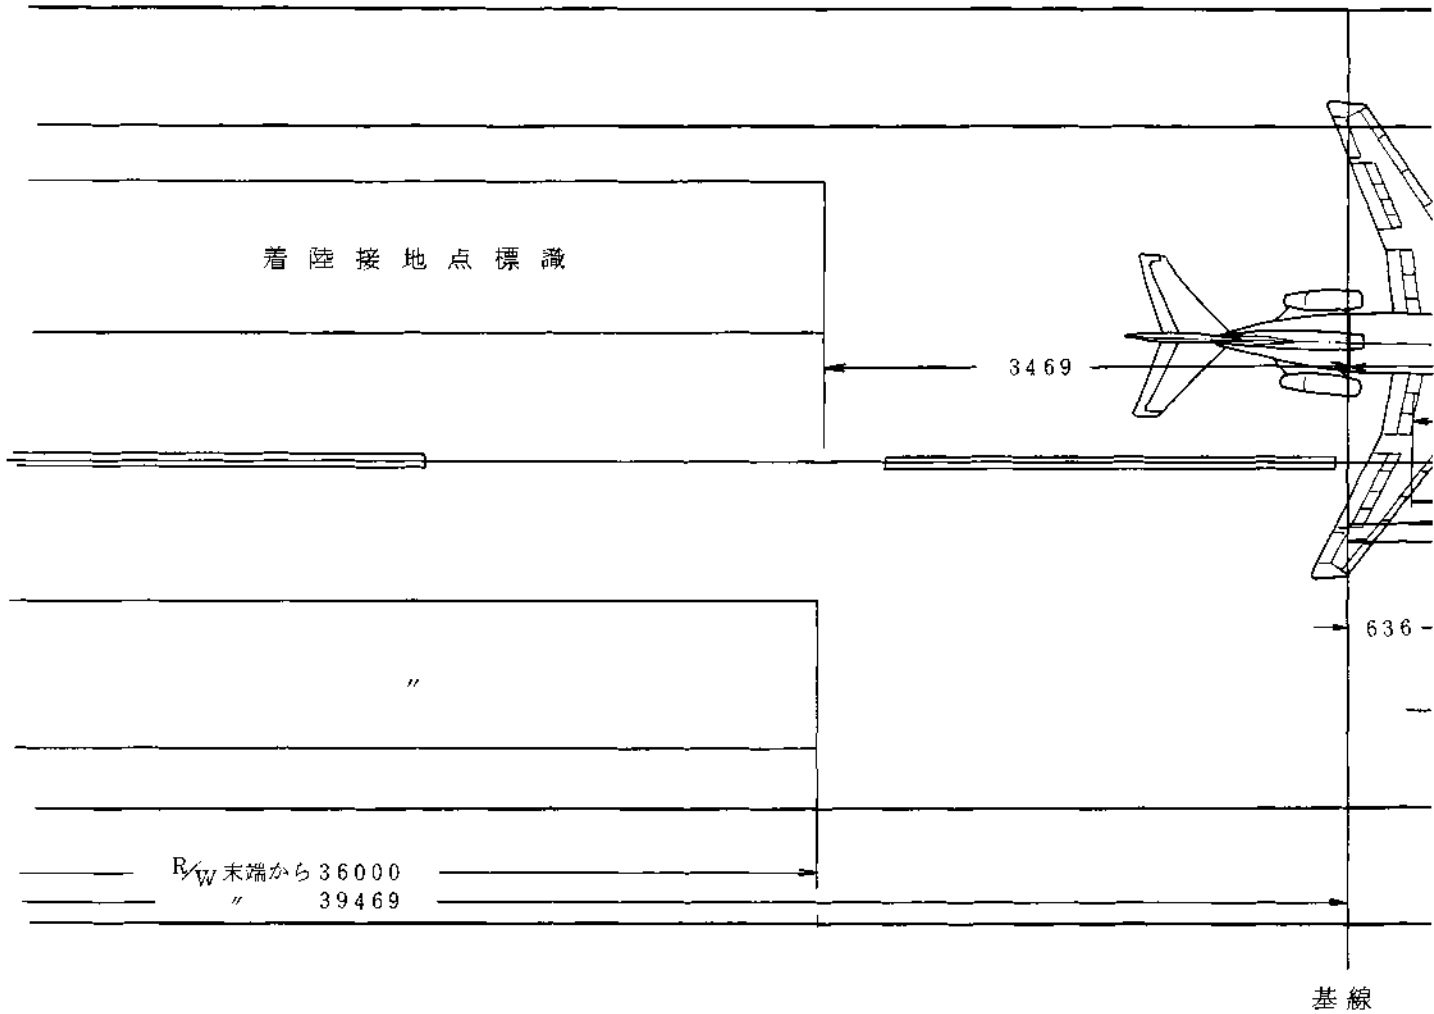
現場見取図

J A 8341による滑走路上の痕跡は付図1のとおりである。

R/W 27 →

風向 160度
風速 8ノット

- Ⓐ R/M
- Ⓑ NAV
- Ⓒ No8
- Ⓓ No8
- Ⓔ FLA
- Ⓕ FLA

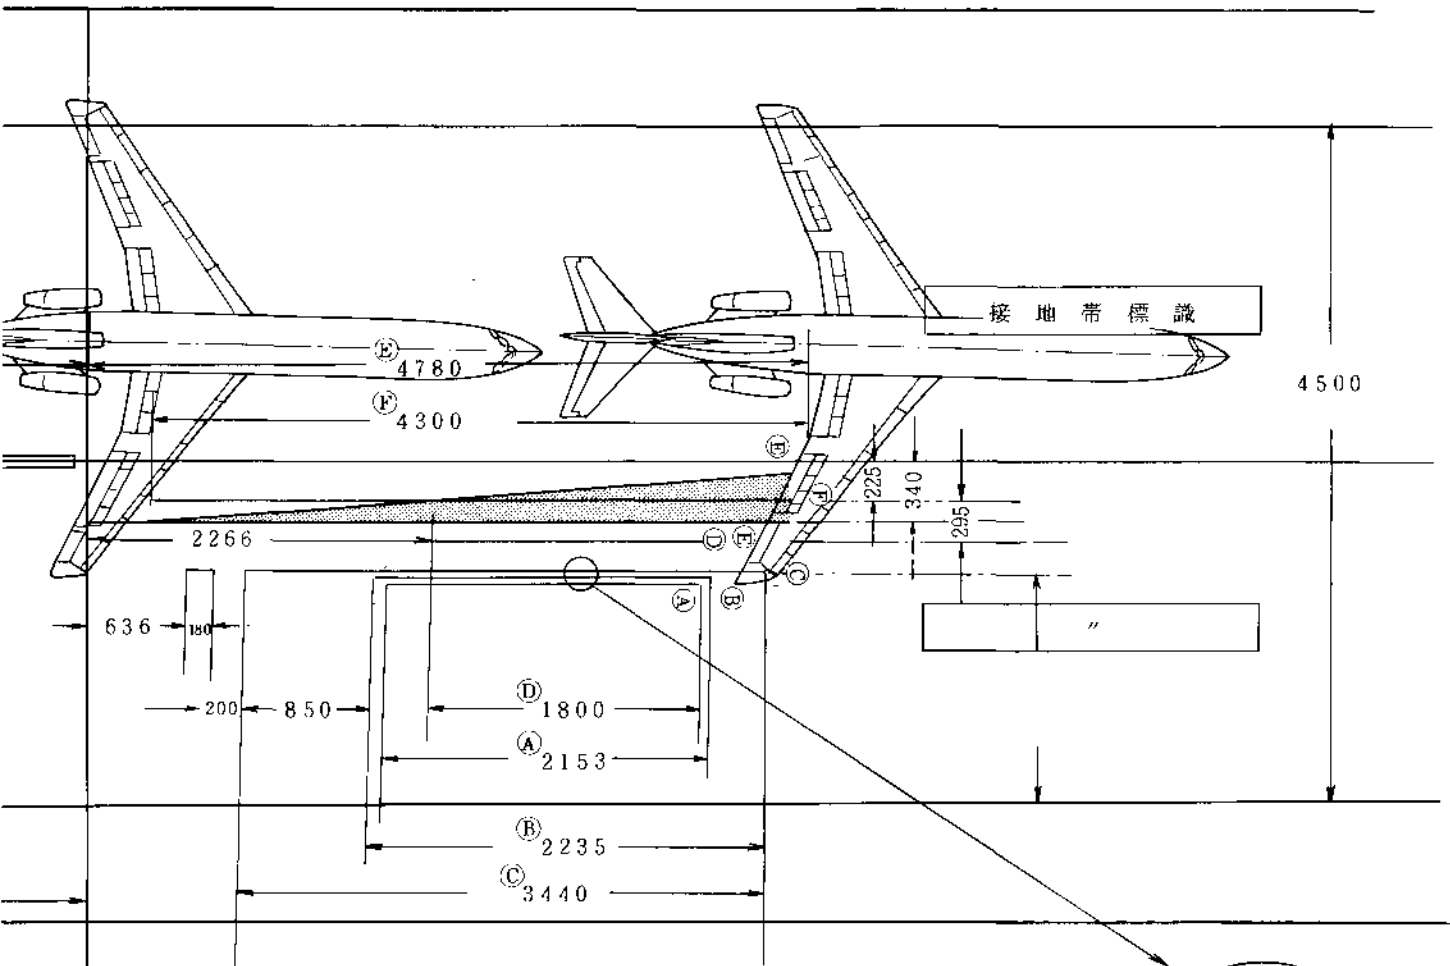
付図 1

同機の右主翼端下部が滑走路面と接触したことによる損傷状況は次のとおりであった。

#8スラット	前縁部に擦過による損傷のほか1部に挫屈による変形、
右外側後部フラップ	後縁部に擦過による損傷及びフィッティング2箇所挫屈による変形、後部フェアリング挫屈変形及び先端部擦過磨耗、
右主翼テールライト	支柱先端下部擦過による磨耗及びライトカバー破損、
外側エルロンタブ	1部に軽度のわん曲、

仙台空港 B 滑走路 $\frac{1}{500}$

- Ⓐ R/M WING TIP
 - Ⓑ NAVIGATION LT
 - Ⓒ No8 SLAT OUTB'D
 - Ⓓ No8 SLAT INB'D
 - Ⓔ FLAP OUTB'D (Jackscrew & FAIRING)
 - Ⓕ FLAP TRACK FAIRING
- (単位 : cm)

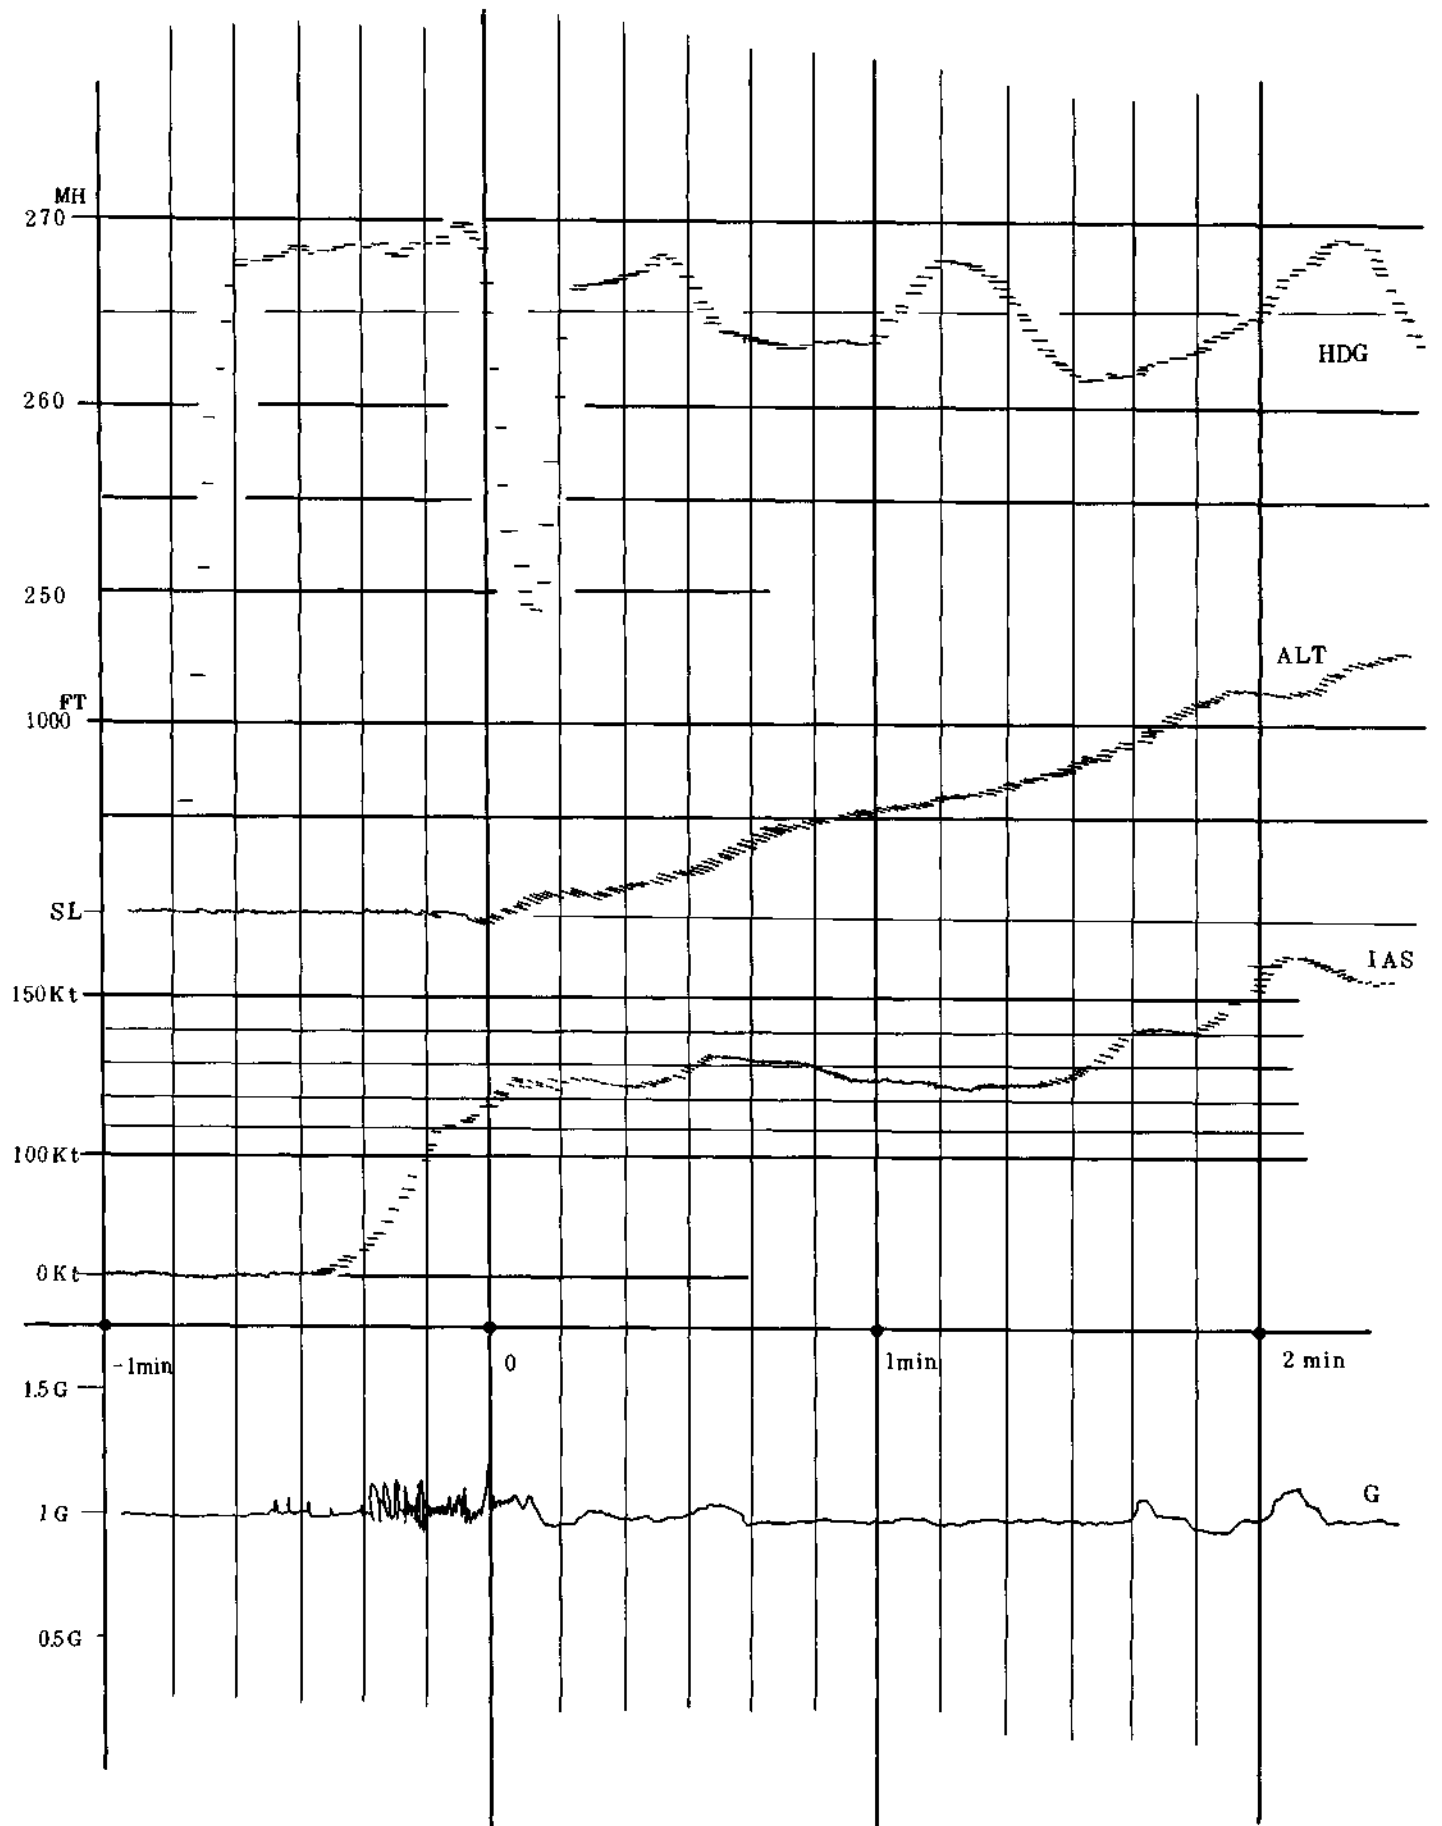
事故による損害を受けることなく取外し読取を行った。(付図2参照)

同機は、当該着陸進入中雲に進入したと思われる着陸接地の約 4.7 秒前の高度約 500 フィートから、着陸接地の約 2.8 秒前の高度約 200 フィートに達するまでの間において、機首方位を 263 度から 268 度に右へ 5 度変位しており、また機長はこの間の高度 250 フィート付近を通過するころ、滑走路を視認できたため ILS による進入から目視による進入に移行したが、この時点での同機は、当時風下側となる滑走路延長線の右側に位置していたものと推定される。

その後同機は、着陸接地の約 2.8 秒前（高度約 200 フィート）から着陸接地の約 1.5 秒前の滑走路の末端から約 0.5 海里（約 900 メートル）手前と推定される地点に高度約 160 フィートで到達するまでの約 1.3 秒間に、機首方位を 268 度から 266 度に変位させているが、これは機長が当時風上側となる左へ偏流修正を行ったことによるものと推定されるが、同機はこの間、十分な修正効果を得られないまま滑走路延長線の右側を進入したものと推定される。

次いで同機は、着陸接地の約 1.5 秒前からの約 7 秒間に機首方位を 266 度から 249 度に左へ約 17 度変位し、これによって同機は滑走路末端から約 0.25 海里（約 450 メートル）手前の滑走路延長線の左側と推定される高度約 80 フィートの地点へ速度約 128 ノットで移動したものと推定され、同機は当該地点から機首方位を右へ変位し、その 7 秒後機首方位を右へ約 19 度変位（268 度）した時点で、フラップ 40 度下げの状態を着陸接地している。

以上着陸接地の約 1.5 秒前から行われた機首方位を左右に大きく変位する修正操作は、機長がそれ以前における進入において同機を着陸コースに乗せるための適切な修正時期を失ったためであり、また当該修正操作の傾斜角は、左右ともに約 18 度と推算されることから、これは着陸間際の操作としては過大なものであったと推定される。

当該着陸接地は、機長が右傾斜角を戻しながら着陸のための引き起し操作に移行した直後に発生したものと推定され、これは同機の右主翼端接地時の姿勢が機首上げ約 6 度、右傾斜角約 10 度と推算されることから、当該着陸接地は約 18 度の右傾斜角が約半量程戻りかけた時点における右主車輪のみでの接地であったものと推定される。

同機の右主翼端接地は、速度約 115 ノットで過大な右傾斜角による着陸接地と同時に瞬時的（約 0.8 秒間）に発生したものと推定される。
