全日本空輸株式会社所属
ボーイング式727—200型JA8341
に関する航空事故報告書

昭和52年4月14日

航空事故調査委員会議決（空委第20号）

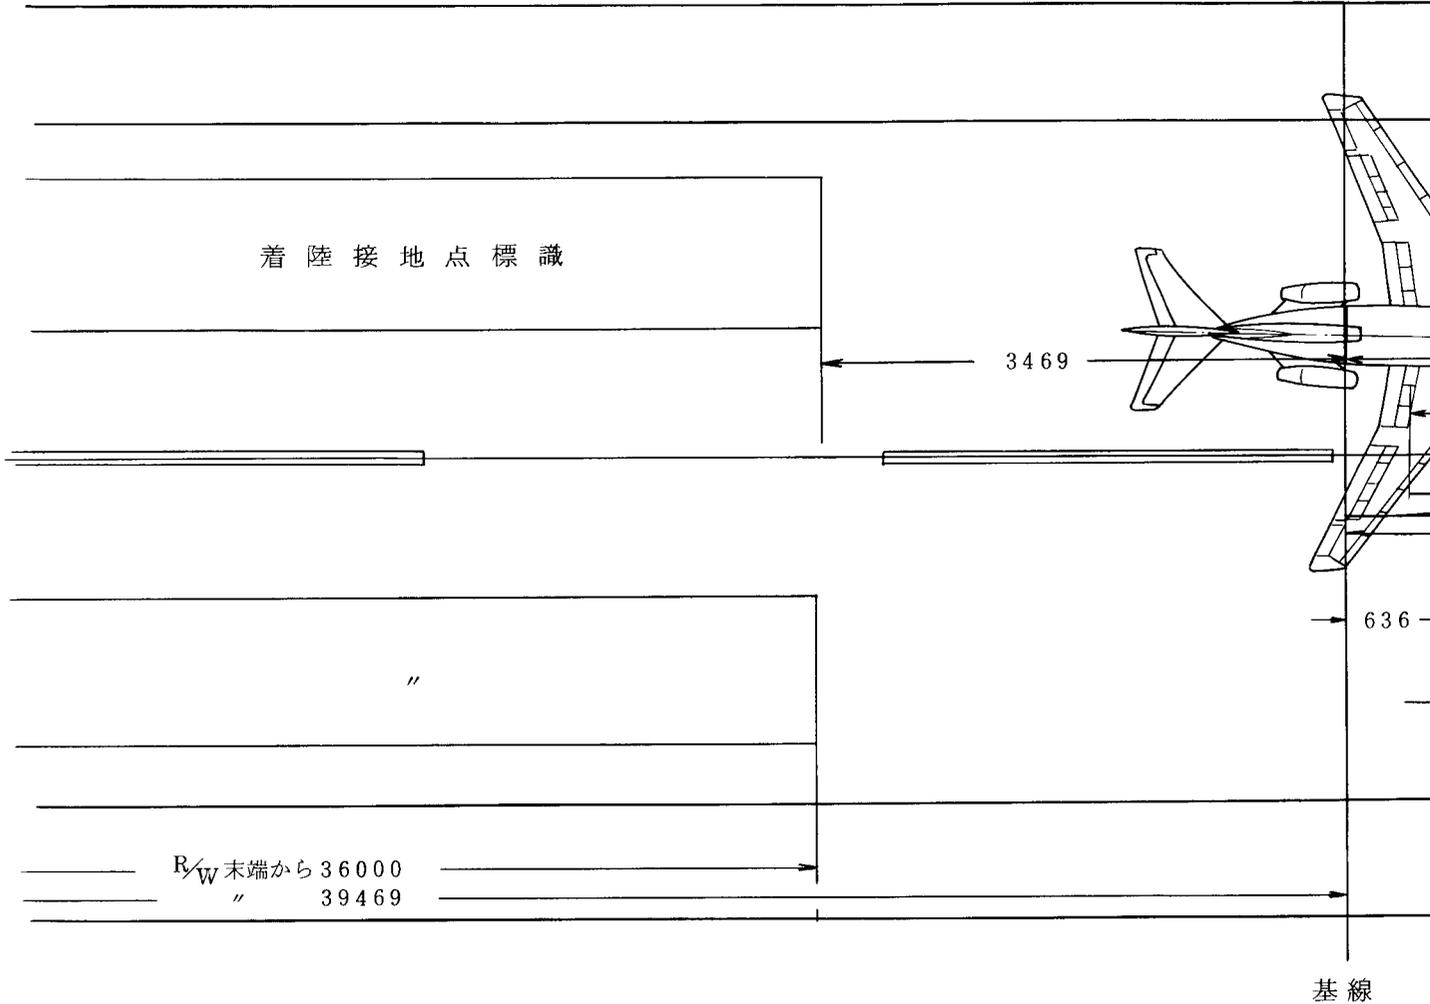
現場見取図

J A 8341による滑走路上の痕跡は付図1のとおりである。

同機の右主翼端接地は、速度約 115 ノットで過大な右傾斜角による着陸接地と同時に瞬時的（約 0.8 秒間）に発生したものと推定される。

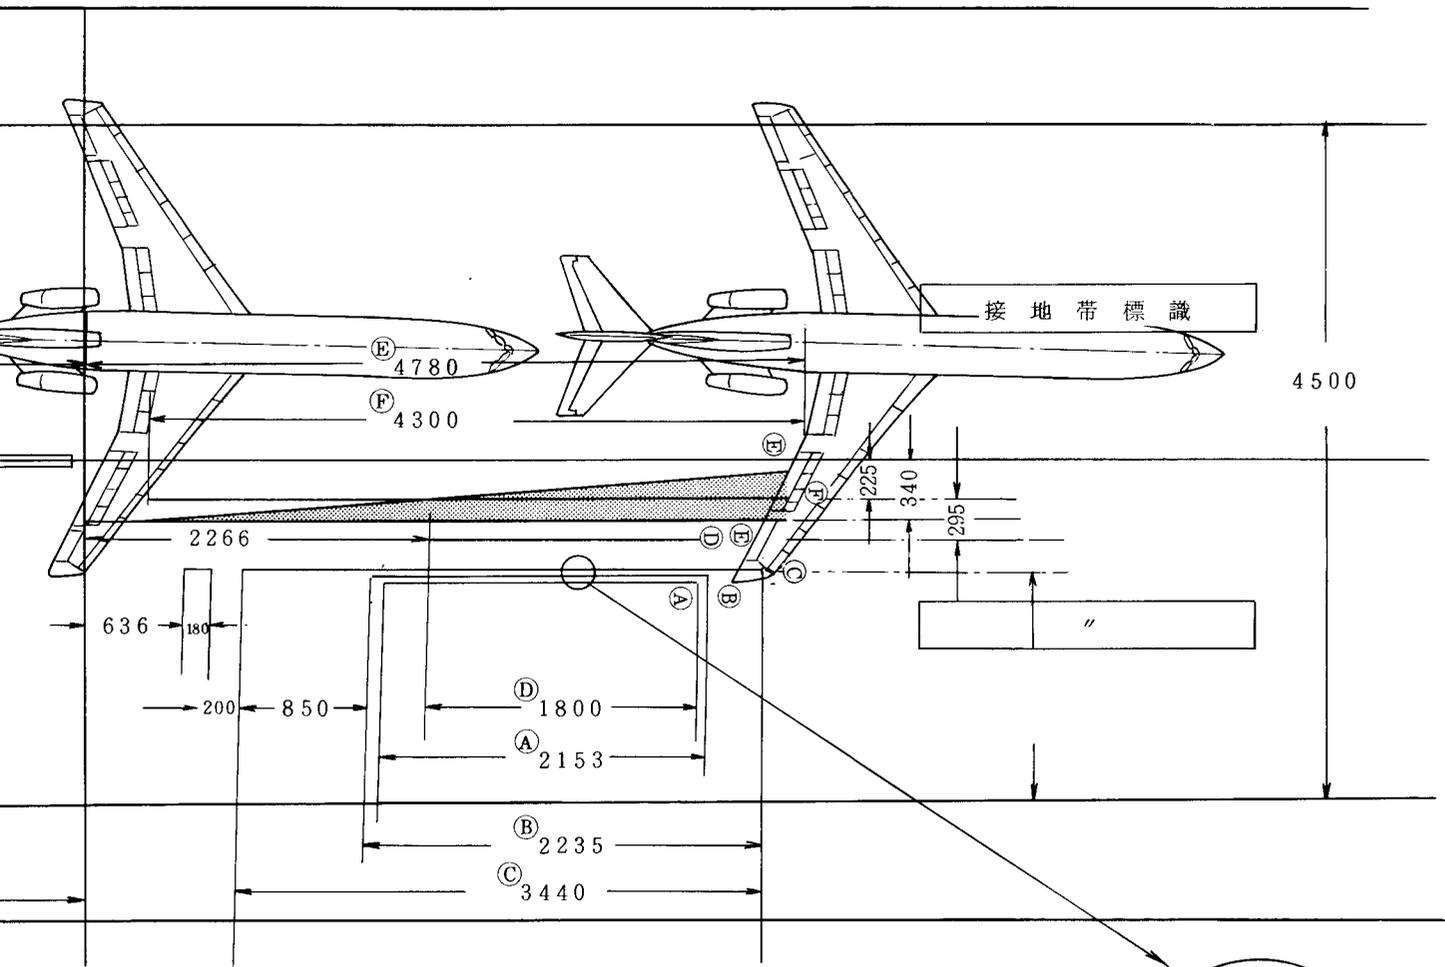
同機の右主翼端下部が滑走路面と接触したことによる損傷状況は次のとおりであった。

＃8スラット	前縁部に擦過による損傷のほか1部に挫屈による変形、
右外側後部フラップ	後縁部に擦過による損傷及びフィッティング2箇所挫屈による変形、後部フェアリング挫屈変形及び先端部擦過磨耗、
右主翼テールライト	支柱先端下部擦過による磨耗及びライトカバー破損、
外側エルロンタブ	1部に軽度のわん曲、

- Ⓐ R/M WING TIP
- Ⓑ NAVIGATION LT
- Ⓒ No8 SLAT OUTB'D
- Ⓓ No8 SLAT INB'D
- Ⓔ FLAP OUTB'D (Jackscrew & FAIRING)
- Ⓕ FLAP TRACK FAIRING

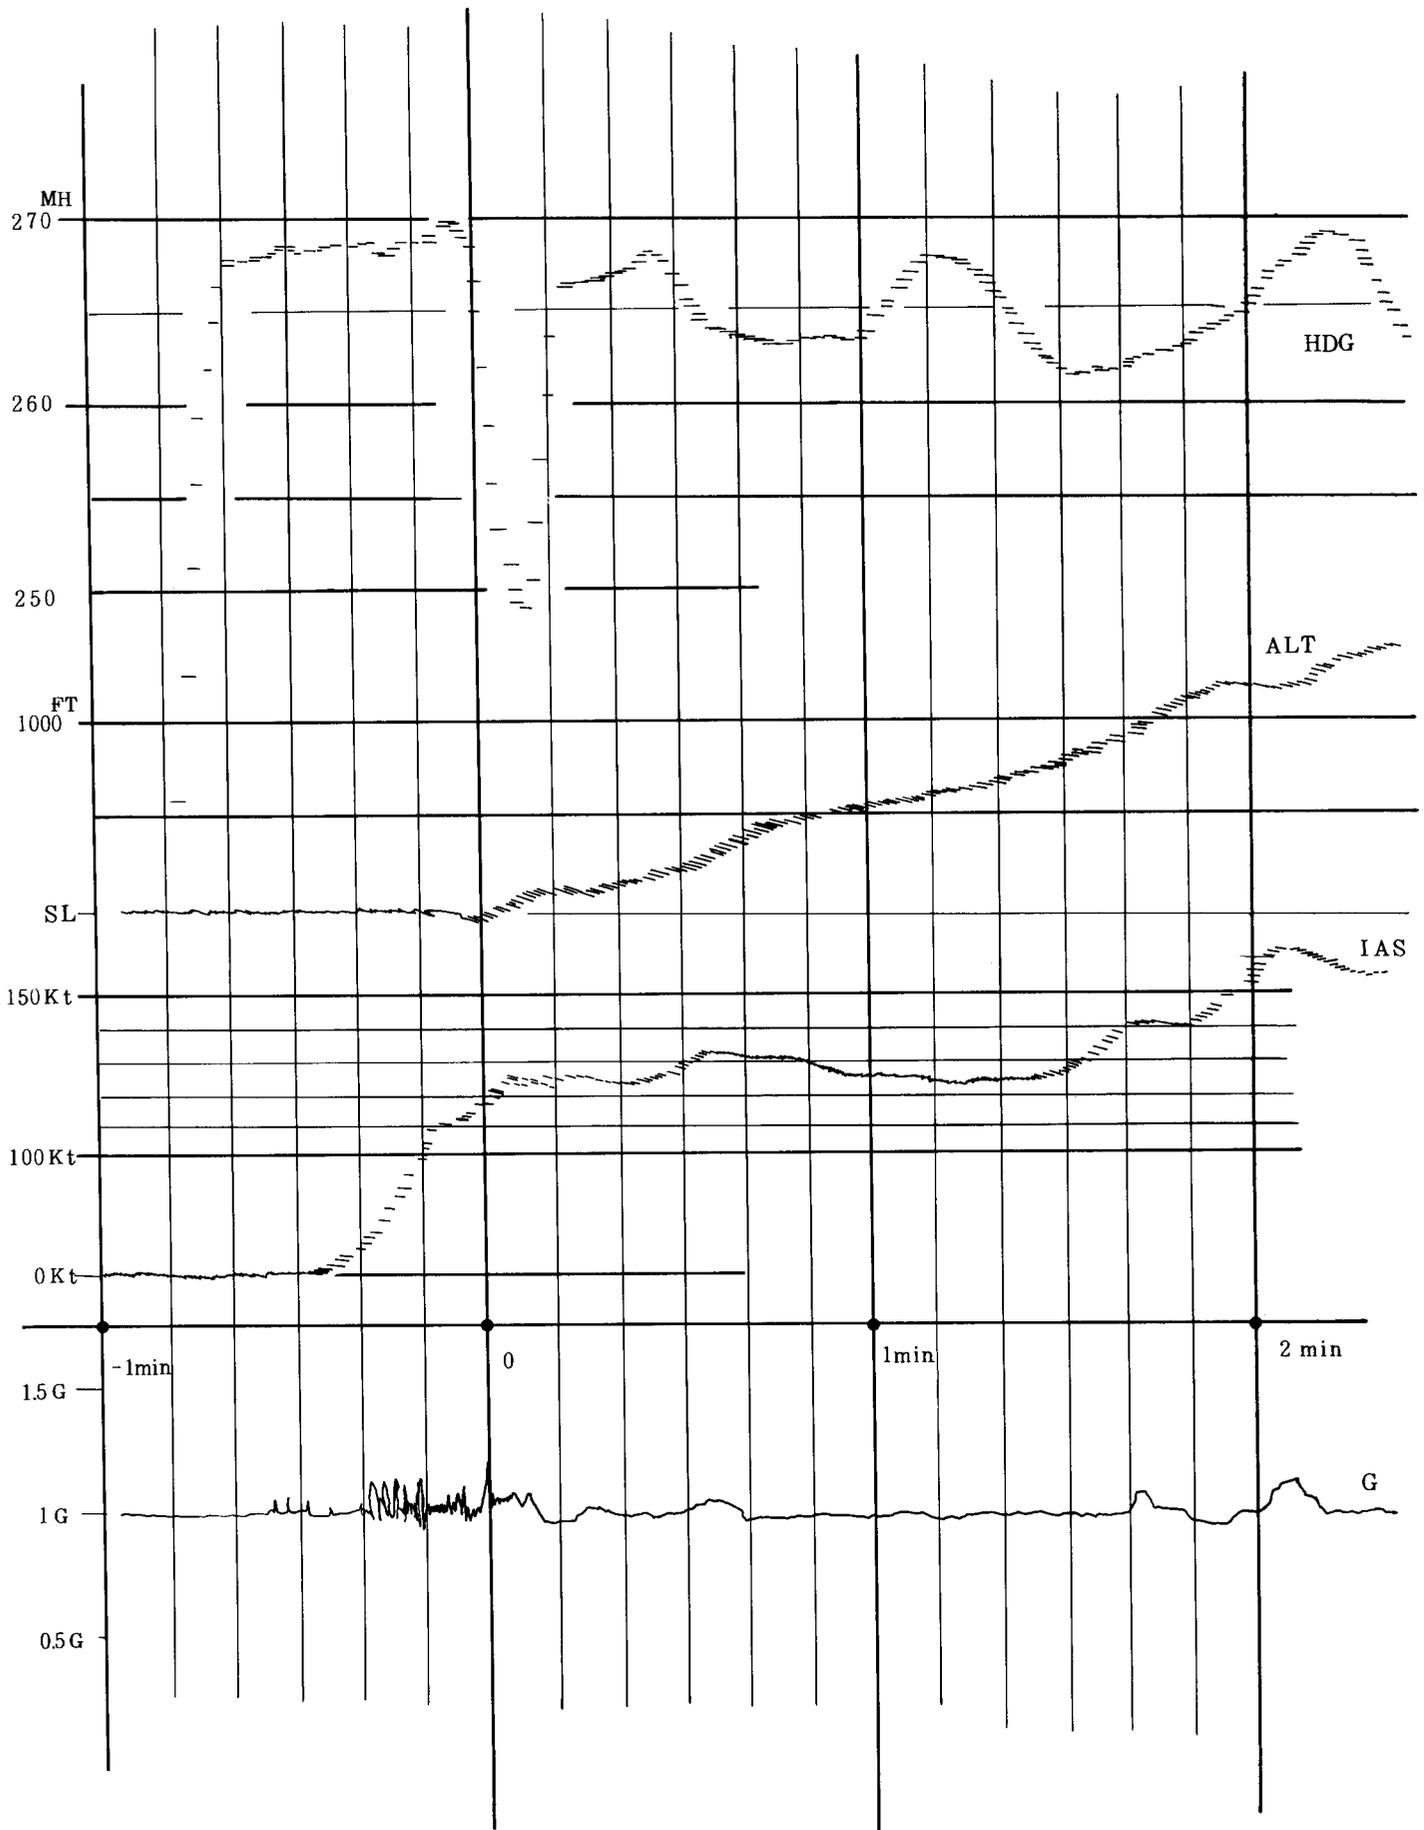
付図 2

事故による損害を受けることなく取外し読取を行った。(付図2参照)

同機は、当該着陸進入中雲に進入したと思われる着陸接地の約 4.7 秒前の高度約 500 フィートから、着陸接地の約 2.8 秒前の高度約 200 フィートに達するまでの間において、機首方位を 263 度から 268 度に右へ 5 度変位しており、また機長はこの間の高度 250 フィート付近を通過するころ、滑走路を視認できたため ILS による進入から目視による進入に移行したが、この時点での同機は、当時風下側となる滑走路延長線の右側に位置していたものと推定される。

その後同機は、着陸接地の約 2.8 秒前（高度約 200 フィート）から着陸接地の約 1.5 秒前の滑走路の末端から約 0.5 海里（約 900 メートル）手前と推定される地点に高度約 160 フィートで到達するまでの約 1.3 秒間に、機首方位を 268 度から 266 度に変位させているが、これは機長が当時風上側となる左へ偏流修正を行ったことによるものと推定されるが、同機はこの間、十分な修正効果を得られないまま滑走路延長線の右側を進入したものと推定される。

次いで同機は、着陸接地の約 1.5 秒前からの約 7 秒間に機首方位を 266 度から 249 度に左へ約 17 度変位し、これによって同機は滑走路末端から約 0.25 海里（約 450 メートル）手前の滑走路延長線の左側と推定される高度約 80 フィートの地点へ速度約 128 ノットで移動したものと推定され、同機は当該地点から機首方位を右へ変位し、その 7 秒後機首方位を右へ約 19 度変位（268 度）した時点で、フラップ 40 度下げの状態を着陸接地している。

以上着陸接地の約 1.5 秒前から行われた機首方位を左右に大きく変位する修正操作は、機長がそれ以前における進入において同機を着陸コースに乗せるための適切な修正時期を失したためであり、また当該修正操作の傾斜角は、左右ともに約 18 度と推算されることから、これは着陸間際の操作としては過大なものであったと推定される。

当該着陸接地は、機長が右傾斜角を戻しながら着陸のための引き起し操作に移行した直後に発生したものと推定され、これは同機の右主翼端接地時の姿勢が機首上げ約 6 度、右傾斜角約 10 度と推算されることから、当該着陸接地は約 18 度の右傾斜角が約半量程戻りかけた時点における右主車輪のみでの接地であったものと推定される。
