公共施設地図航空株式会社所属
セスナ式172M型JA3740
に関する航空事故報告書

昭和52年7月14日

航空事故調査委員会議決（空委第32号）

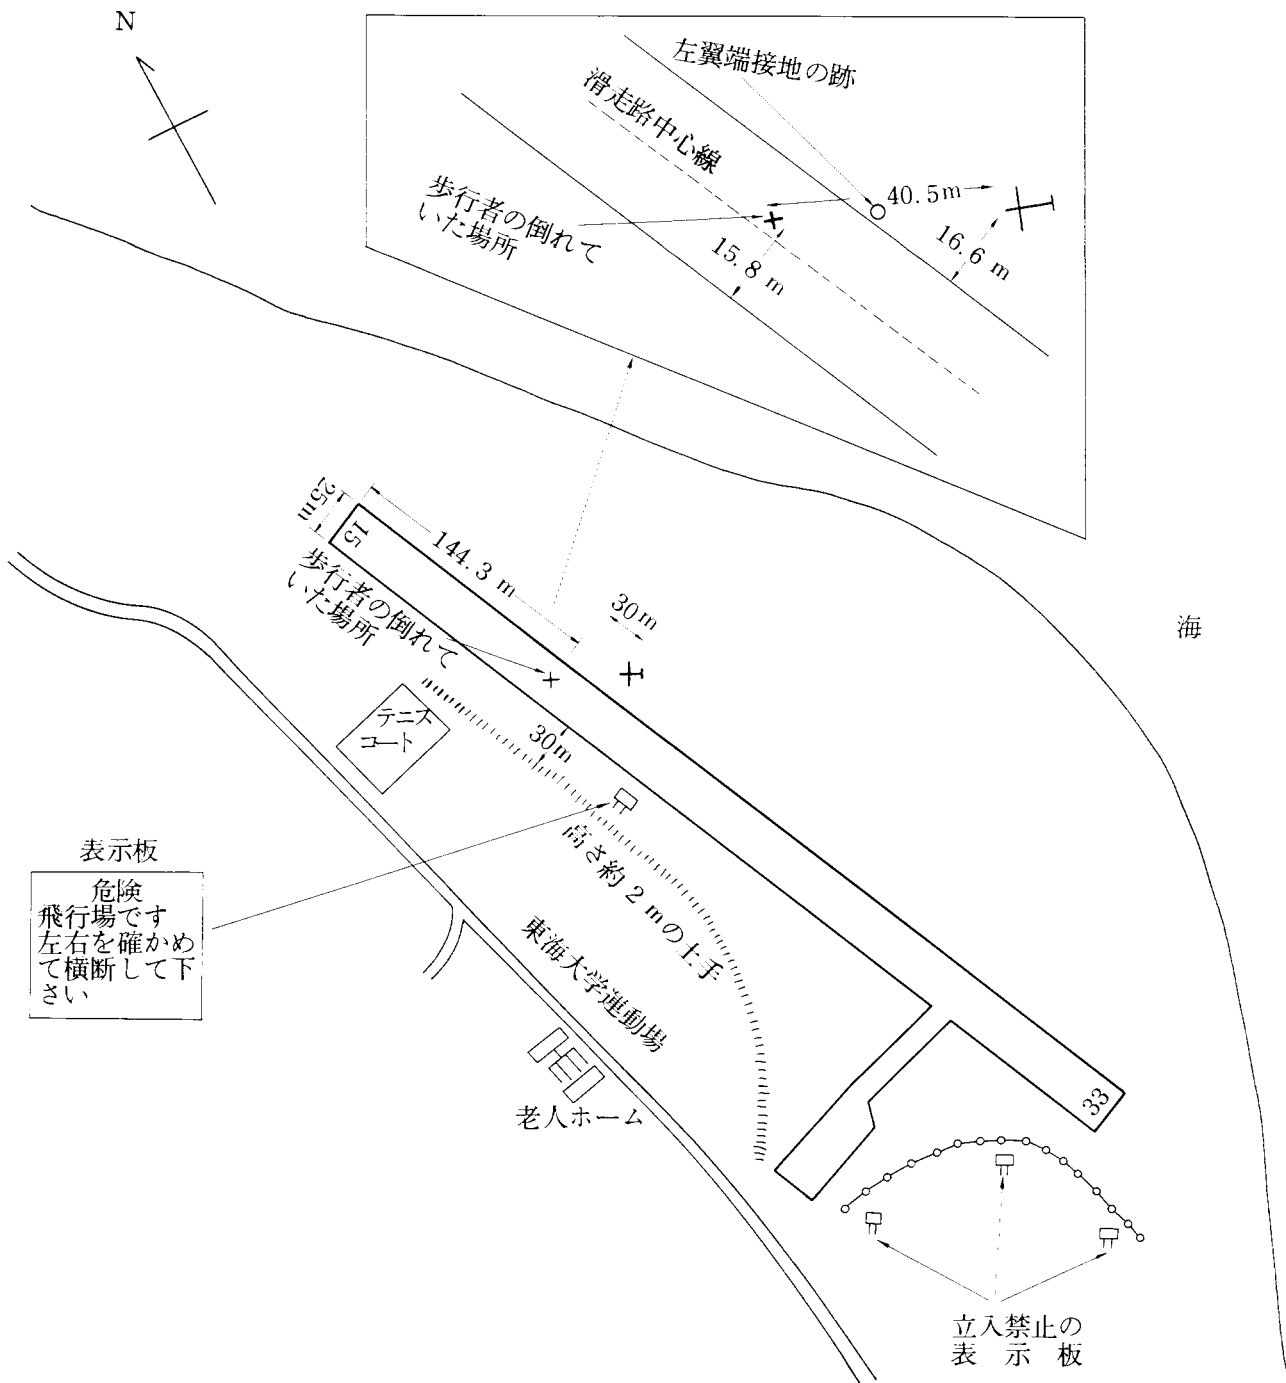
現場見取図

当該機は滑走路末端を高さ約18フィートで通過して、スロットルを全閉とした後、フレアー操作を行ったが、滑走路末端から140メートル付近で滑走路を横断中の歩行者（滑走路の南西約150メートルの場所にある市立養護老人ホーム居住の60才の男性）と接触し、当該歩行者は滑走路上に倒れ、同機は滑走路から逸脱し砂地にかく坐停止した。

同機が使用した飛行場は、社団法人日本飛行連盟が管理する場外離着陸場であり、滑走路の長さ500メートル、幅25メートルでアスファルト舗装であった。（付図参照）

同機は出力の追従が不十分な状態において急激な回避操作が行われたため、揚力が急減し、左傾斜のまま急速に沈下し、滑走路左側の砂地に左翼端を接地させたものと推定される。

次いで突込むように機首が接地して前脚を折損し、左に約180度回転して尾翼と右主翼を接地した後、機首が地上についた状態で停止したものと推定される。

同機と歩行者との接触地点は、同者が倒れていた場所及び同機の経路等から勘案すれば、滑走路末端から約140メートル付近と推定される。
