国際航空輸送株式会社所属
セスナ式402B型 JA5232
に関する航空事故報告書

昭和52年9月8日

航空事故調査委員会議決（空委第40号）

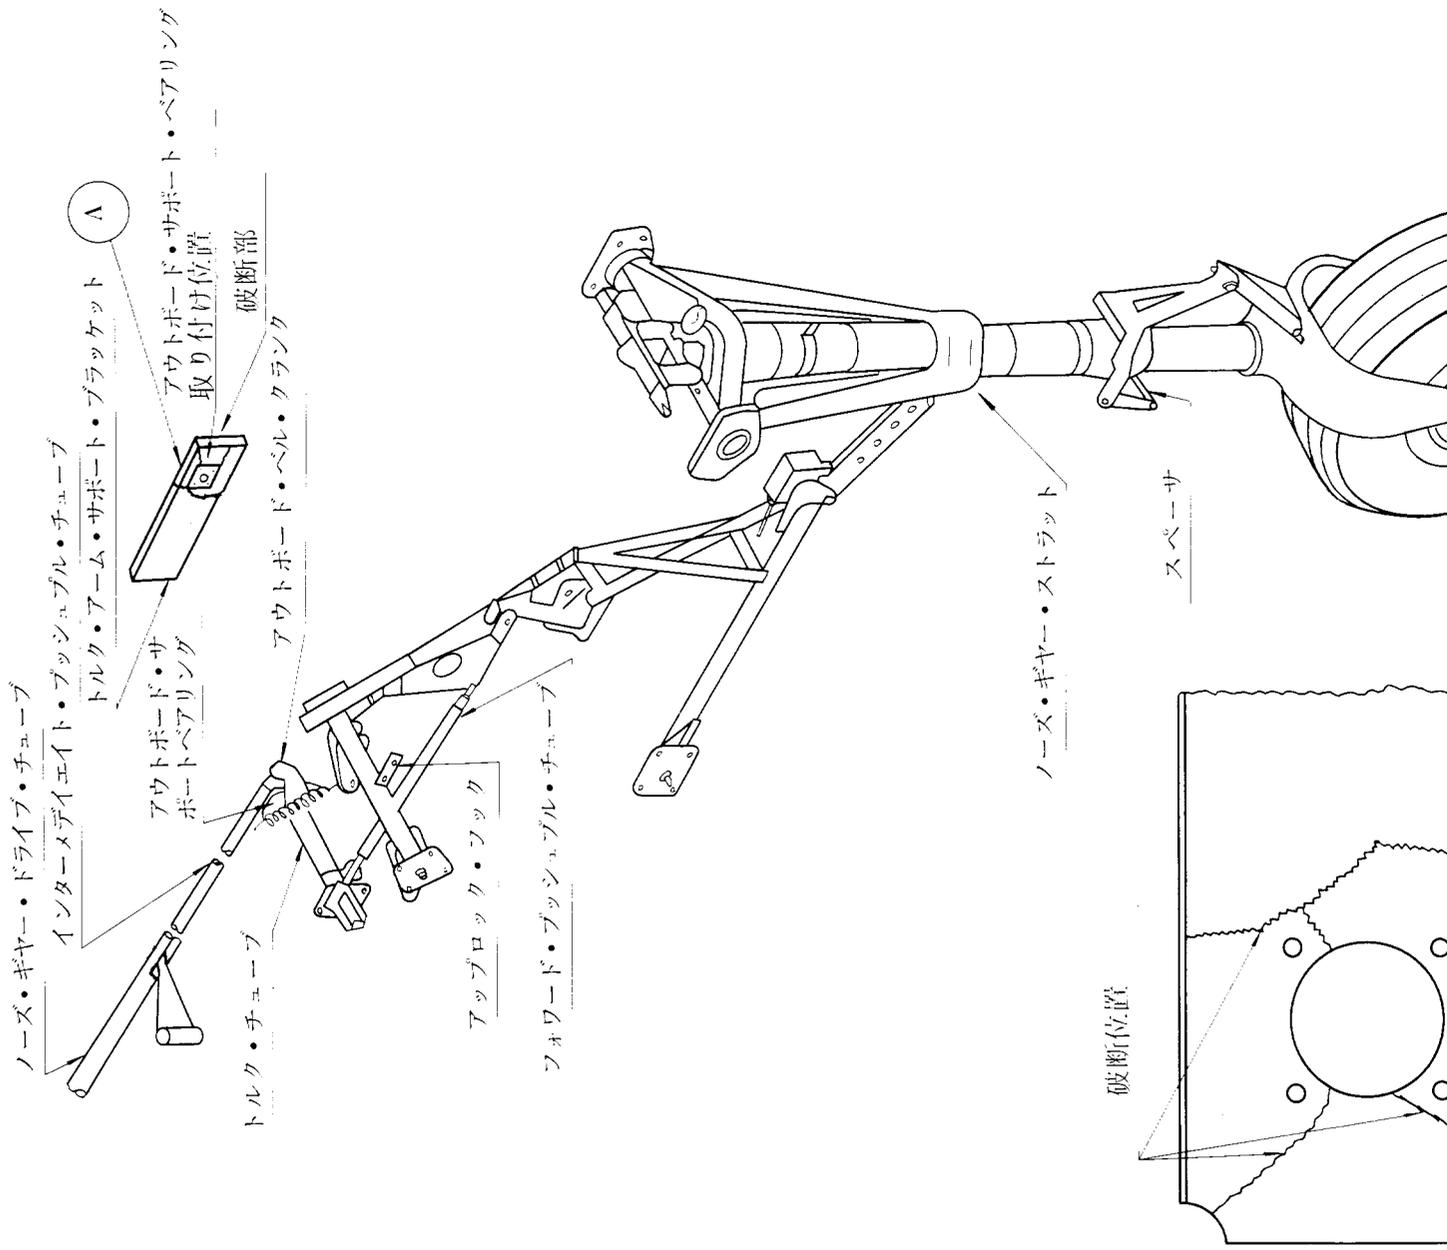
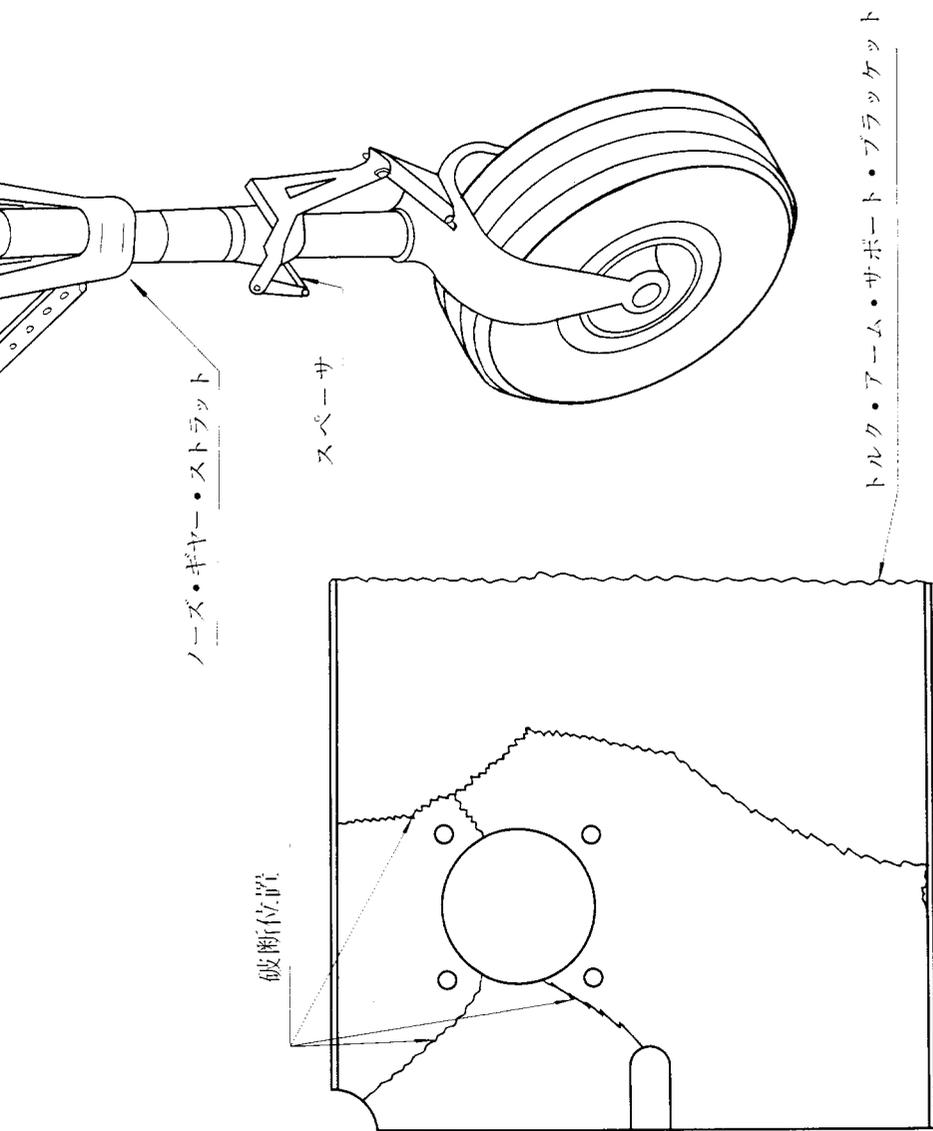
付 図

試験及び研究の結果飛行中の前脚操作によって, インターメディアイト・プッシュプル・チューブに加わる荷重は, 正規に調整された場合, 引張側で最大約 350 キログラム, 圧縮側で最大約 170 キログラムであった。

事故当時の前脚システムの誤調整状態の完全な再現はできなかったが, 近似した状態における当該チューブに加わる荷重測定値から, 通常より引張側で約 150 キログラム, 圧縮側で約 100 キログラム増加することが判明した。

また誤調整の程度が大となればなるほど, これに応じて当該チューブの荷重が増大することが観測された。

また脚下げを行った場合, 前脚のアップ・ロックがはずれた時点から約 3 サイクルの周期で, 大きな荷重変動が発生することが見出され, 約 2 秒間で減衰しているが, この荷重変動はブラケットの疲労に対して悪影響を及ぼしたものと推定される。(付図参照)
